## *Camino de las Huertas*

*Cuando llueve (y no necesariamente mucho) el agua que cae desde la rotonda de la Samba dirección Casetas, hasta la bajada de la explanada que se encuentra entre la empresa Lecitrailer y el antiguo "Envases Metálicos RIC" se acumula produciendo las inundaciones que ha continuación detallamos.*

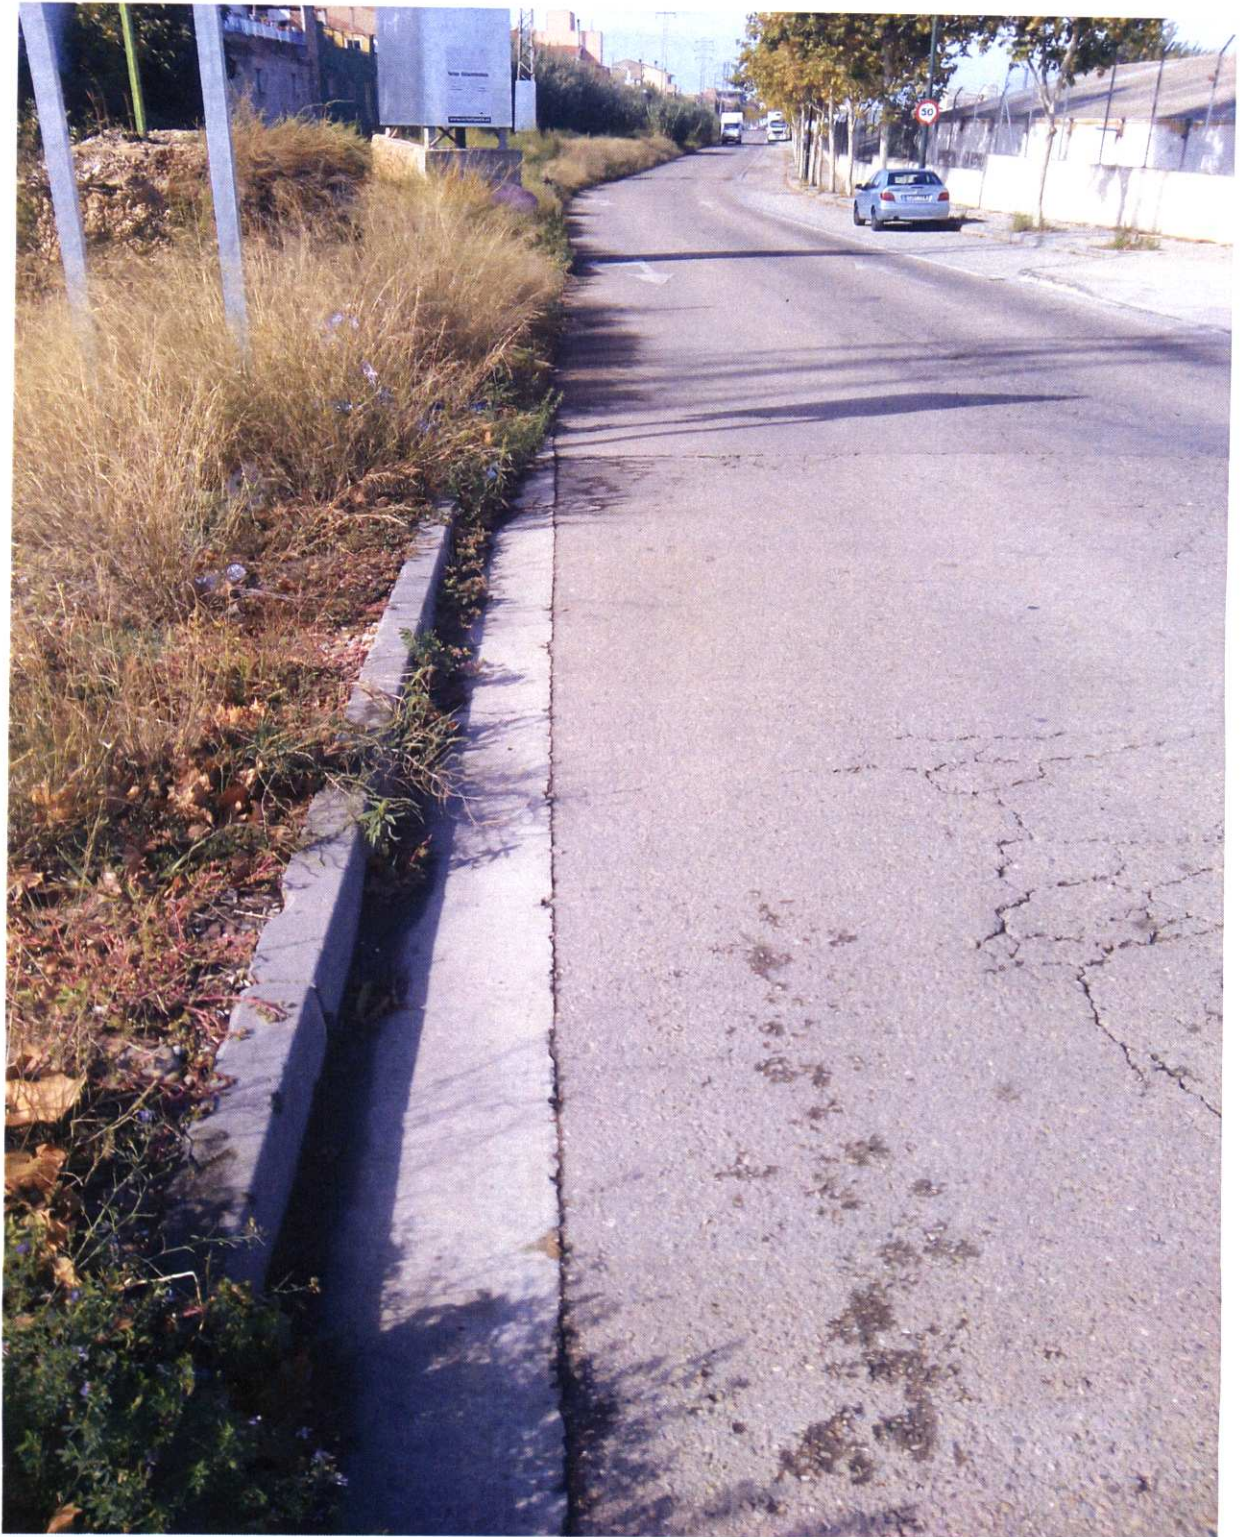
*Por un lado, las alcantarillas de la calle "Camino de la Huerta" están totalmente obstruidas por la tierra que se amontona en el bordillo mas cercano a la acequia de la Almozara. Esta tierra,*

*ha sido arrastrada por las lluvias al estar en algunos sitios, más alto y sin protección en la parte de la acequia.*

1.- *Limpieza del bordillo retirando la tierra que pueda caer para evitar que se obstruyan de nuevo y posterior limpieza interna del conducto de alcantarillado.*

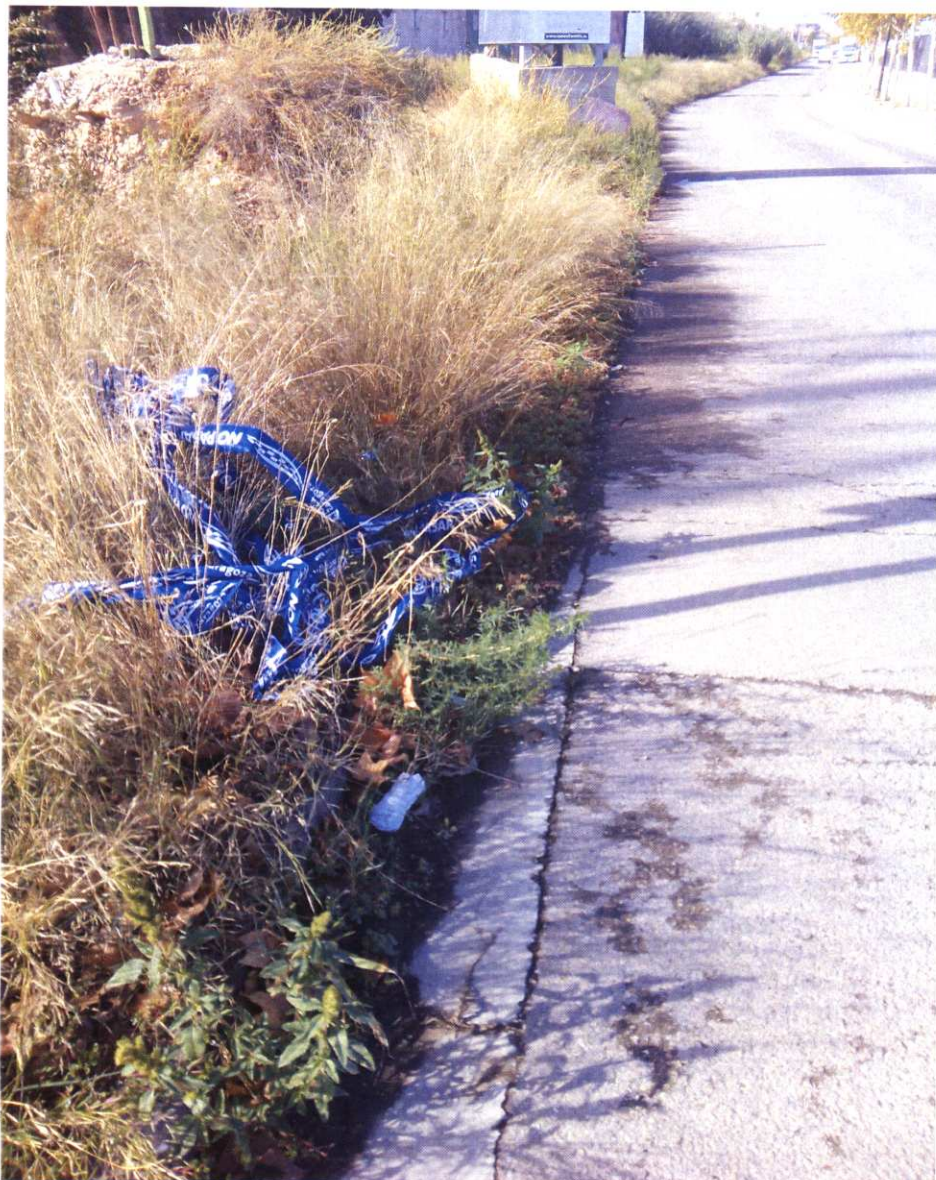
*Esta circunstancia se expuso en su momento al director de regantes de la acequia de la Almozara y su respuesta fué que no lo limpiaban por si se estropeaba el asfalto y no querían tener problemas.*

*Esto origina que en varias ocasiones, la policía ha tenido que proceder al corte de dicha calle ya que en alguna ocasión, han quedado atrapados coches en la vaguada que en la misma existe.*

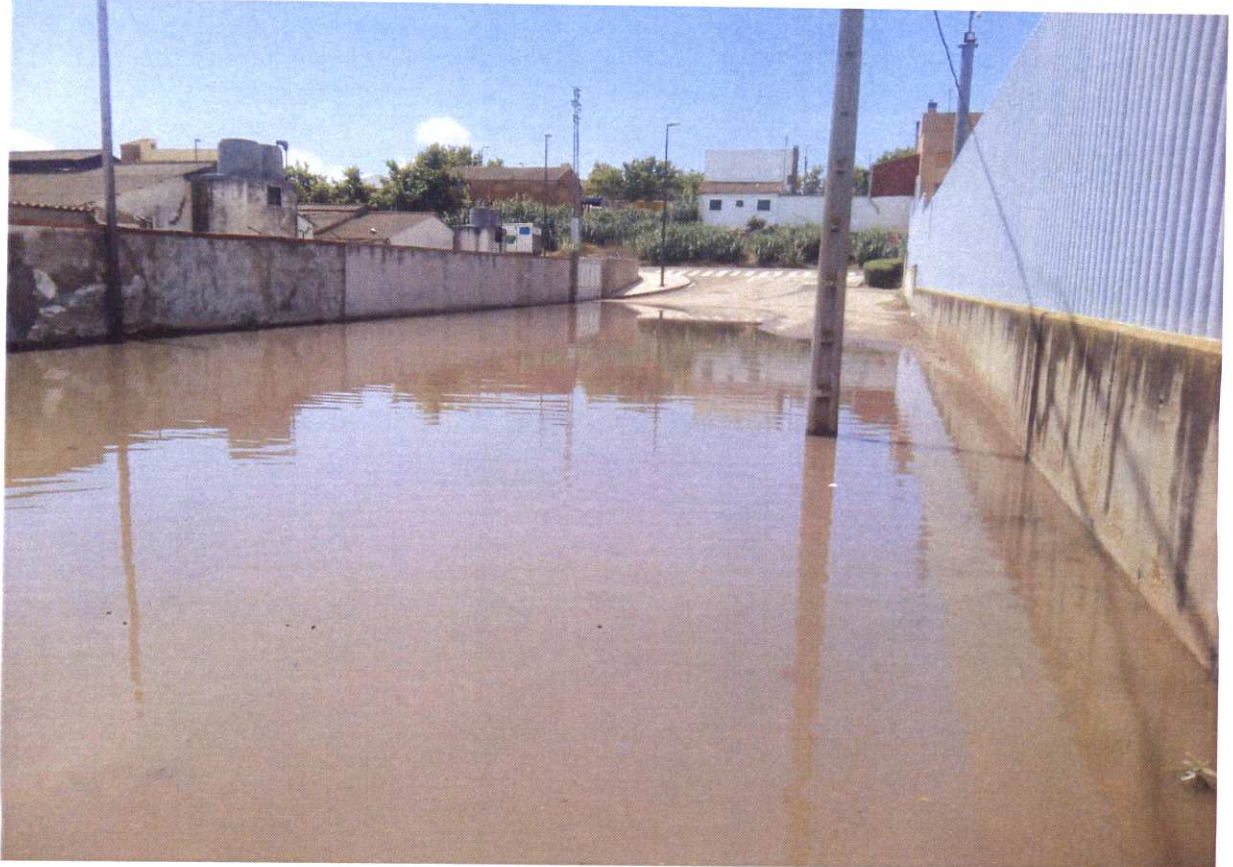
*En cierta ocasión, las cuadrillas de limpieza buscaron las alcantarillas y quitaron la tierra que las cubría pero fue tiempo perdido ya que no se despejó el resto del bordillo ni se limpiaron por dentro.*

*Esto origina más que molestias a las personas que usamos ese camino, deteriore la cimentación de la tapia de "RIC", e inunde las caballerizas del complejo hípico de Utebo.*

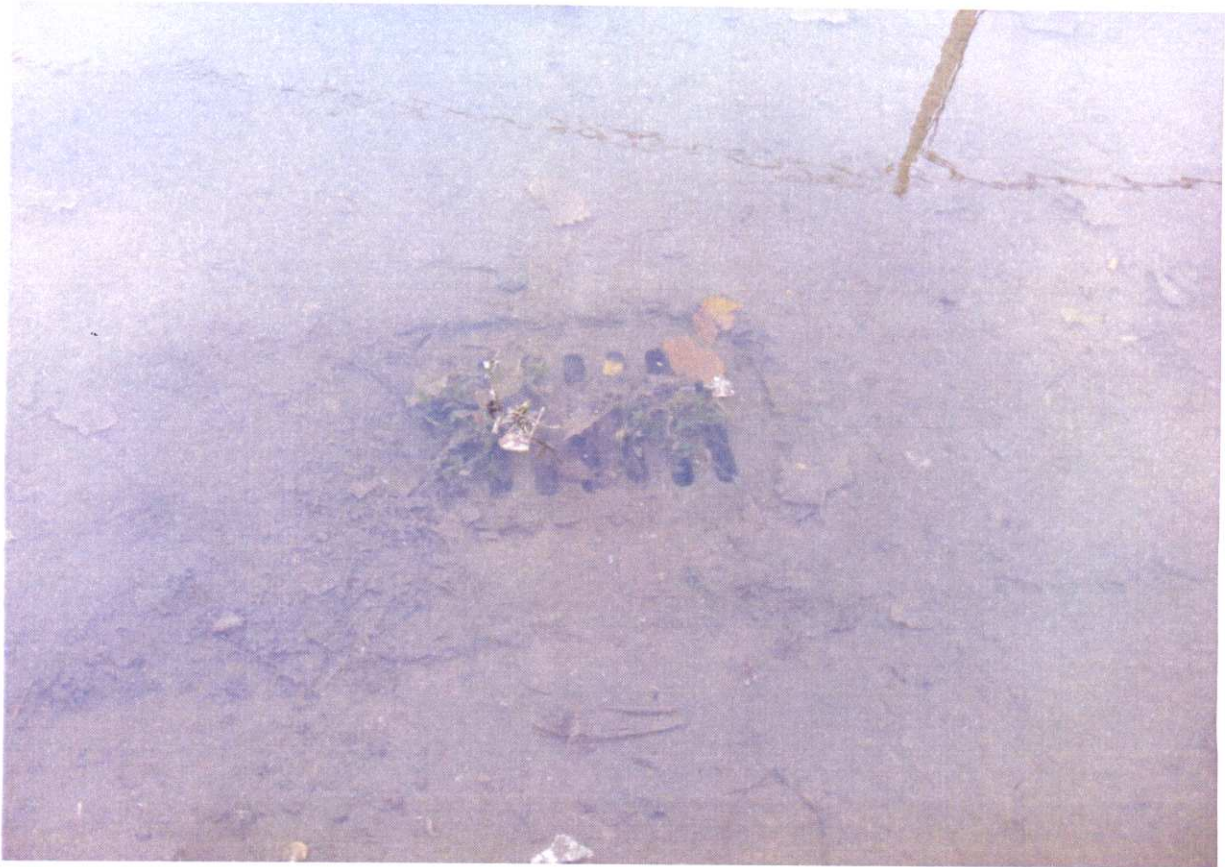
*Esta explanada fue asfaltada por la empresa Lecitrailer para el paso de sus camiones y colocó una alcantarilla "de vista bella" ya no tiene ninguna salida (no va a ningún sitio) por lo cual, sobre todo en invierno el agua permanece muchos días al no evaporarse con rapidez.*

3.- *Que el alcantarillado de la explanada, sea real y no ficticio.*

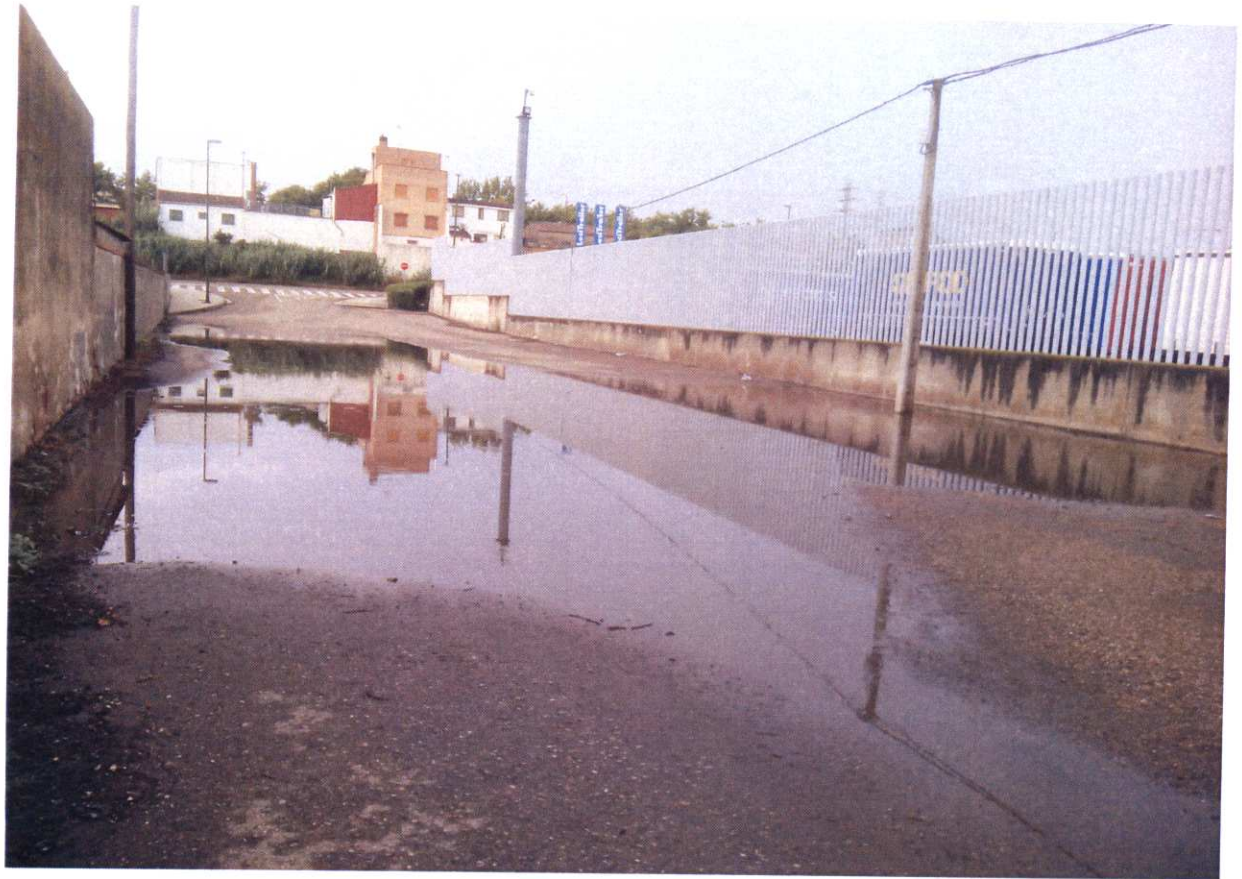
*Antes de eliminar el Humeral que existía en esa zona, no había inundaciones.*

*En la explanada y antigua entrada de camiones de Lecitrailer (antes de la construcción de la actual y definitiva), se acumula toda el agua que escurre desde la rotonda, provocando que el paso por ella y camino posterior sea impracticable*
