**ESTUDIO GEOTÉCNICO**  
**PISCINAS EN C.D.M. GRAN VÍA.**  
**ZARAGOZA**

**Cuarte de Huerva (Zaragoza), Mayo de 2016**

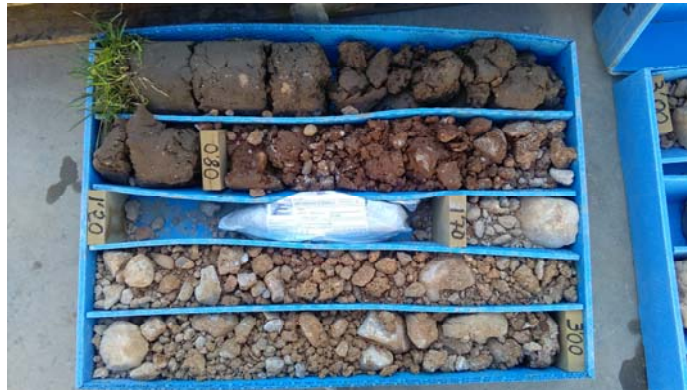
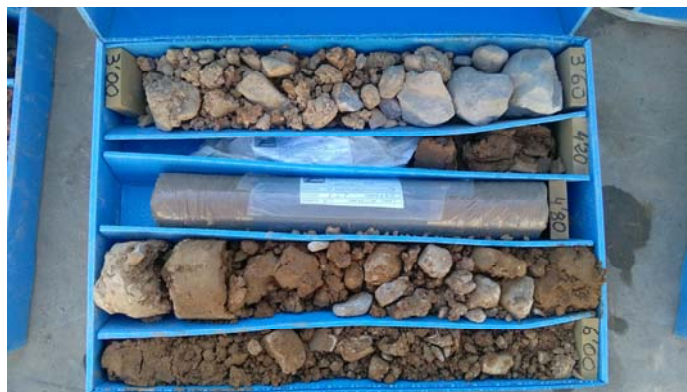
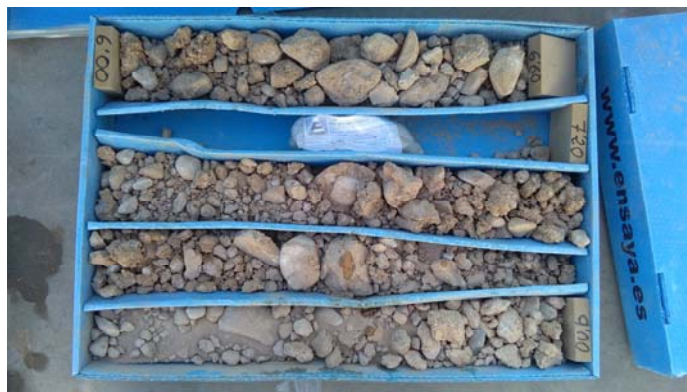
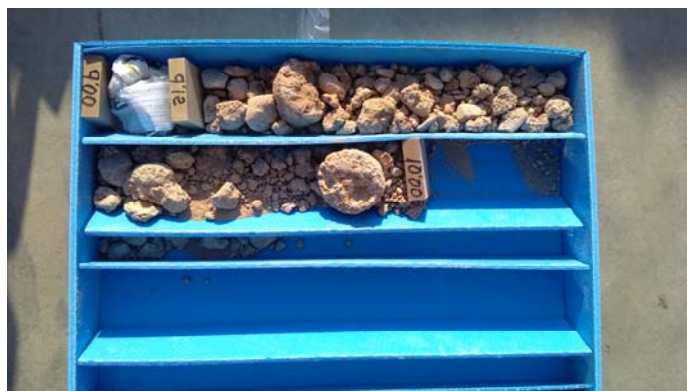
## SONDEO S-1

| Tipo Perforación | Ø Perforación | Revestimiento | Escala 1:75 | Cota | Estratigrafía | Descripción | S.P.T. | Nspt | Muestra | Soil Test Kg/cm2 | Nivel freático | | |
|---|---|---|---|---|---|---|---|---|---|---|---|--|--|
| WS | B-113 | | 1 | -0.80 | | RELLENOS. Tierra vegetal de aportación. Arcilla con algún canto. | 10 20 30 40 | | | | | | |
| | | | | -1.30 | | TIERRA VEGETAL ORIGINAL. Grava arcillosa. | 1.20<br>1.5<br>28 | -78 | | | | | |
| | | | 2 | | | RECUBRIMIENTO CUATERNARIO. Grava heterométrica y poligénica con abundante matriz arcilloarenosa. | 1.70 | 50 | | | | | |

La sucesión litológica obtenida en cada sondeo, junto a las fotografías del testigo extraído, se adjuntan en el Apéndice II.

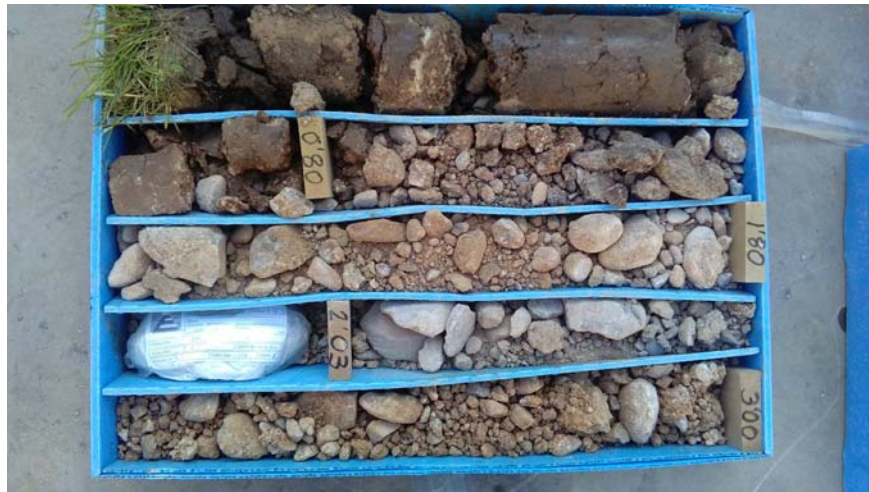
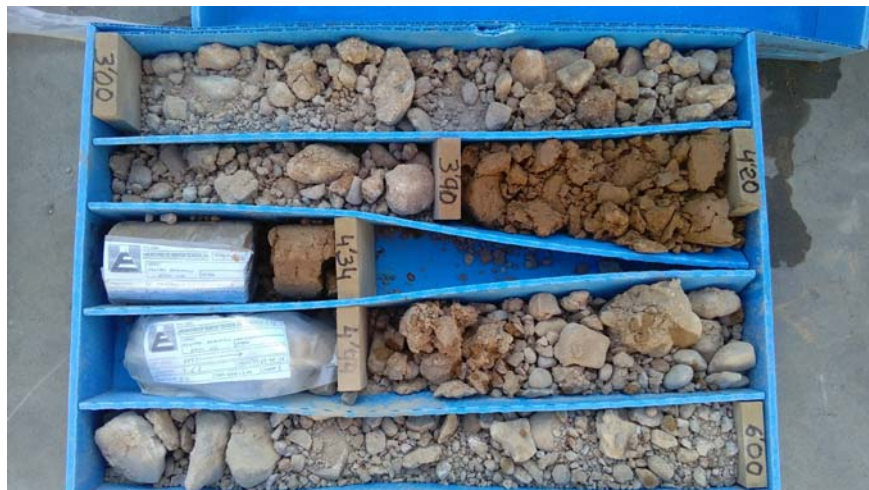
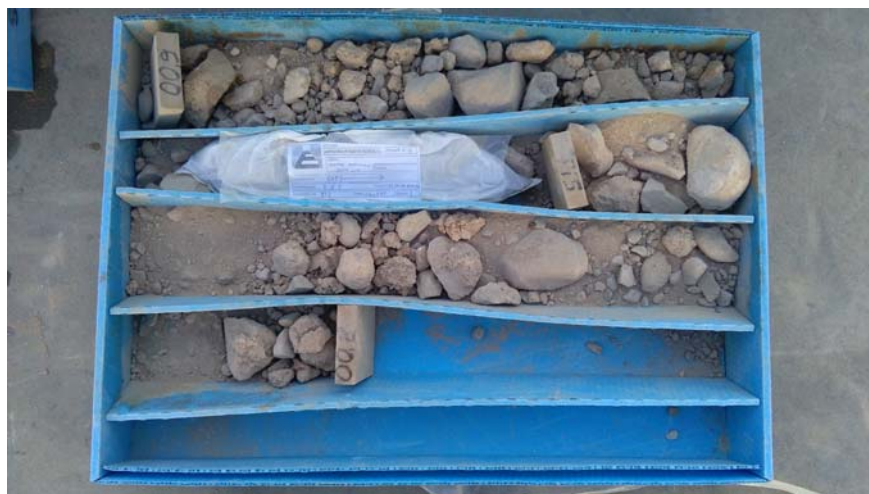
## SONDEO S-2

| Tipo Perforación | Ø Perforación | Revestimiento | Escala 1:75 | Cota | Estratigrafía | Descripción | S.P.T. | Nspt | Muestra | Soil Test Kg/cm2 | Nivel freático |
|---|---|---|---|---|---|---|---|---|---|---|---|
| | | | 2 | | | RECUBRIMIENTO CUATERNARIO. Grava heterométrica y poligénica con abundante matriz arcilloarenosa. | 1.80<br>2.03 | R | R | | |
| | B-98 | | 5 | | | Limos arenosos hasta arenas finas limosas bastante húmedas. | 4.34<br>4.94 | R | MA-1<br>MI-1 | 3.90<br>4.20<br>4.34 | |
| | | | 6 | | | Gravas heterométricas y poligénicas con matriz limoarenosa abundante y alguna pasada centimétrica de arena gruesa. | | | | | |

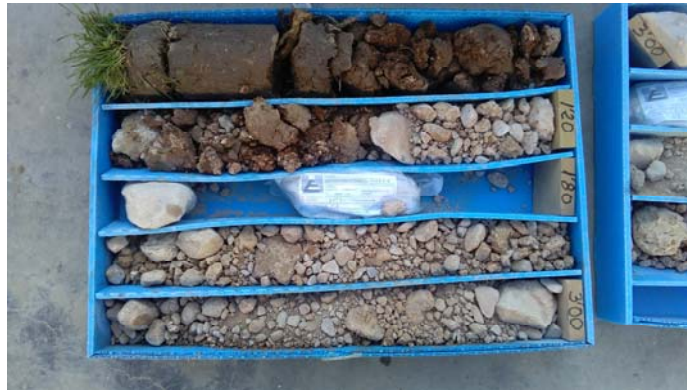
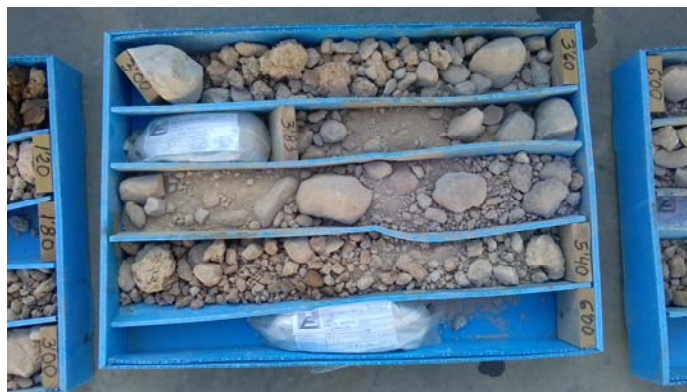
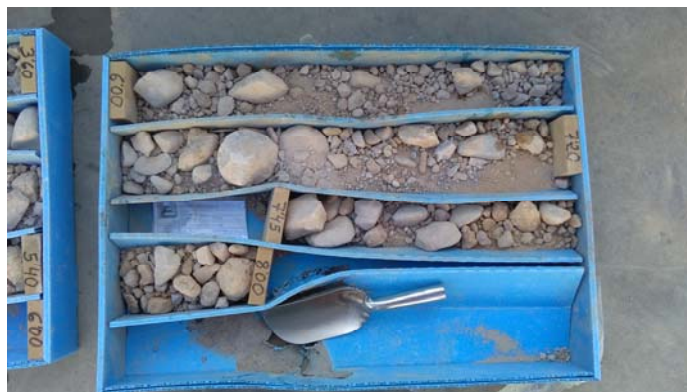
## SONDEO S-3

| Tipo Perforación | Ø Perforación | Revestimiento | Escala 1:75 | Cota | Estratigrafía | Descripción | S.P.T. | Nspt | Muestra | Soil Test Kg/cm2 | Nivel freático |
|---|---|---|---|---|---|---|---|---|---|---|---|
| WS | B-113 | | 1 | -0.60 | | RELLENOS. Tierra vegetal de aportación. Arcilla con algún canto. | 10 | | | | |
| | | | 2 | -0.70 | | TIERRA VEGETAL ORIGINAL. Arcilla con bastantes cantos. | 1.80 | | | | |
| | | | 3 | -0.90 | | RECUBRIMIENTO CUATERNARIO. Grava heterométrica y poligénica, en general con abundante matriz limoarenosa. | 3.60 | | | | |

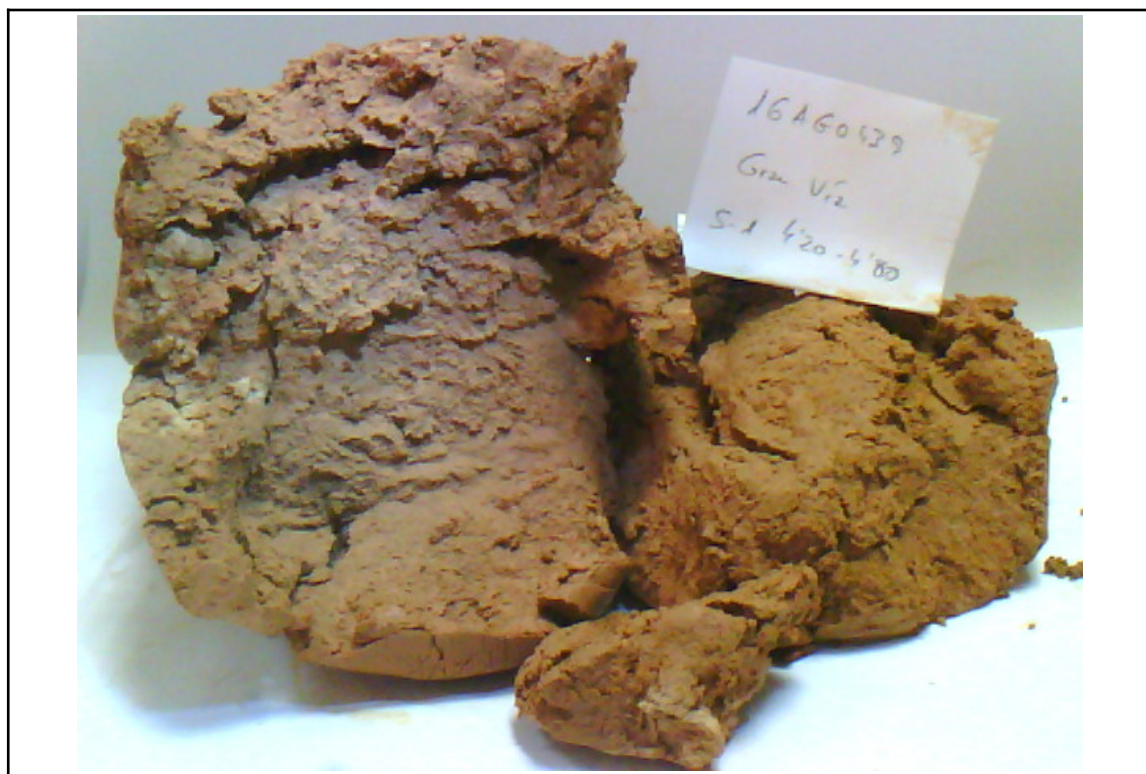
Detalle del plano de rotura
