APARCAMIENTO EN LA AVENIDA DE CÉSAR AUGUSTO DE ZARAGOZA

INFORME SOBRE EL ESTADO DE LA ESTRUCTURA

Peticionario: AYUNTAMIENTO DE ZARAGOZA
Gerencia de Urbanismo
Edificio Seminario, Vía Hispanidad, 20
50009 Zaragoza

12 de febrero de 2021
EX/OC-20052/E-9

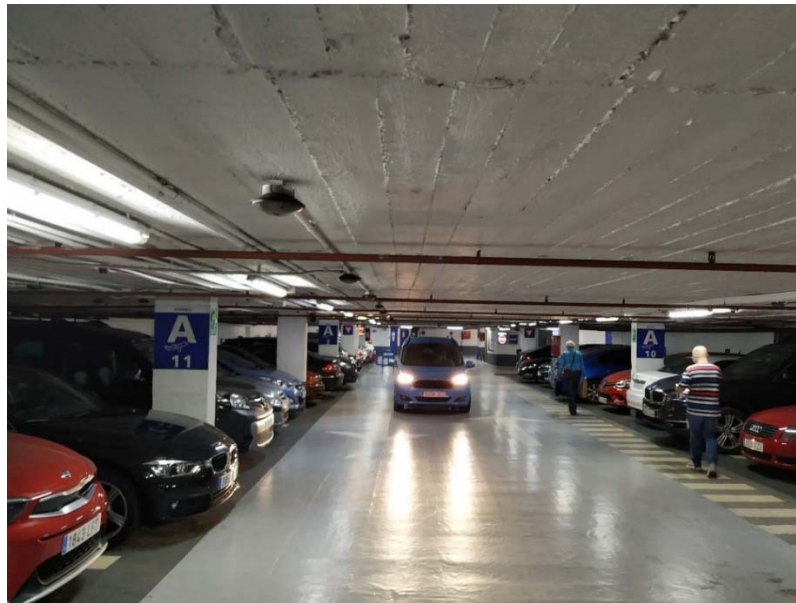
Figura 2

La estructura del aparcamiento, de hormigón armado, se resuelve mediante una losa maciza de cubierta apoyada directamente sobre pilares y forjados unidireccionales apoyados sobre entramados de vigas planas y pilares en los niveles inferiores. En su mayor parte se organiza básicamente en tres vanos de dirección perpendicular al eje de la Avenida, salvo el módulo más próximo a Salamero, que cuenta con más vanos (figura nº 2).

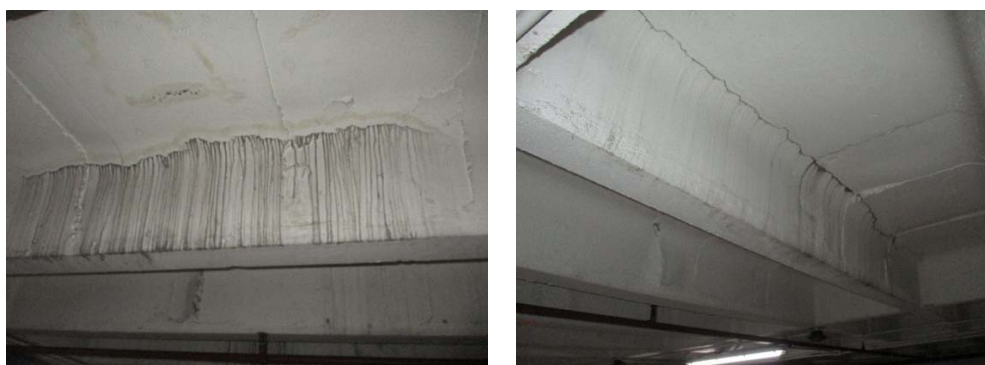
Figura 8

- Fisuras en los forjados unidireccionales, de trazado paralelo a su dirección, localizadas en la capa de compresión, o en el encuentro entre ésta y el nervio, en general pasantes es decir, visibles por la cara superior e inferior de la capa. (figuras n^{os} 8 y 9).

- La incorporación de un nuevo recrido de hormigón ligero sobre los forjados unidireccionales con armadura de reparto permitiría mejorar tanto sus condiciones de flexión transversal como la respuesta dinámica, si bien las condiciones estrictas de gálibo actuales podrían objetar esta posible solución.
- Para subsanar los daños por corrosión de armadura recomendamos una reparación convencional. Previamente eso sí deben eliminarse las fuentes de humedad que aportan filtraciones a través de las juntas, en muchos casos canalizadas durante las operaciones de mantenimiento.

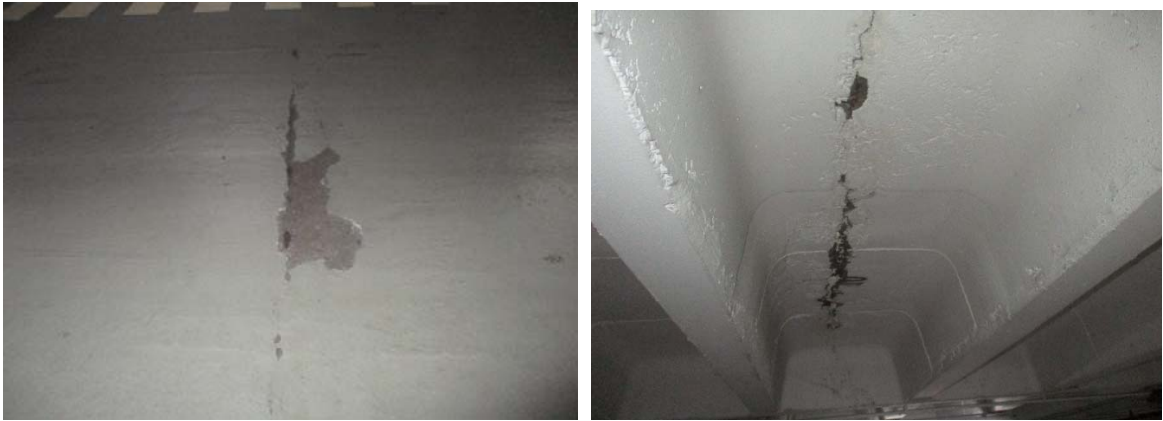
Figura 9

Las fisuras aparecen en general regularmente espaciadas, algunas próximas a los pilares, residiendo su origen más probable en tracciones en la capa de hormigón debidas a esfuerzos de flexión secundaria transversal del forjado y/o contracciones longitudinales coartadas.

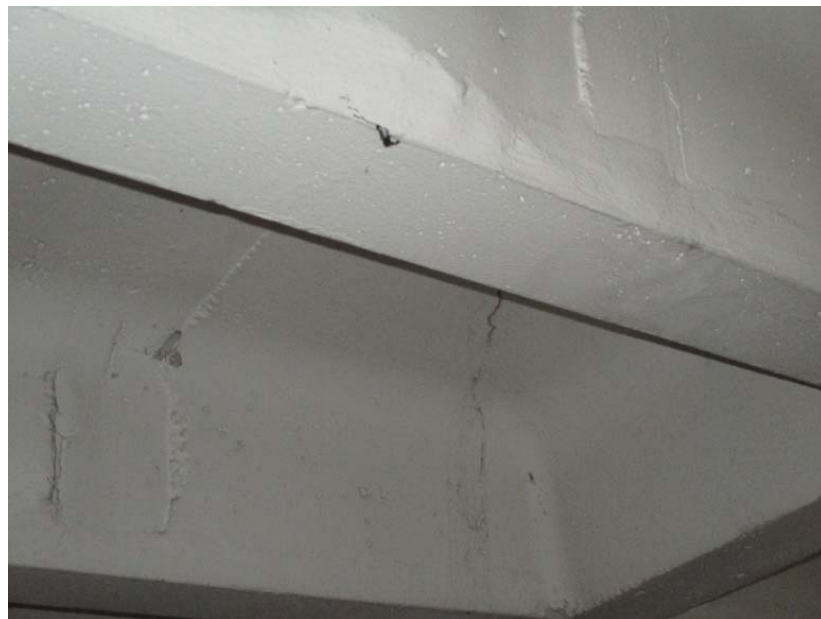
Figura 10

También (figura nº 10) se observan fisuras en los forjados de trazado oblicuo en zonas próximas al apoyo de los forjados en esquinas de muros, debidas a tracciones asociadas a deformaciones de contracción térmica inicial parcialmente coartadas por la rigidez de los muros.

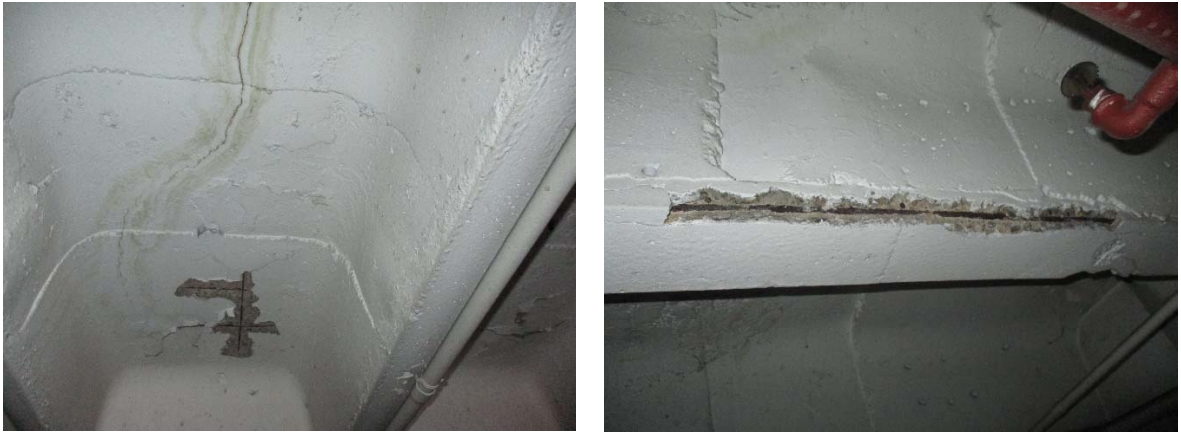
Figura 11

- Armadura oxidada a la vista en localizaciones puntuales de algunos nervios de los forjados o de la capa de compresión (figura nº 11). El aspecto de la corrosión de las barras sugiere que, salvo casos puntuales, la intensidad de la afección es reducida, no siendo significativas en general las pérdidas de sección resistente de las armaduras.

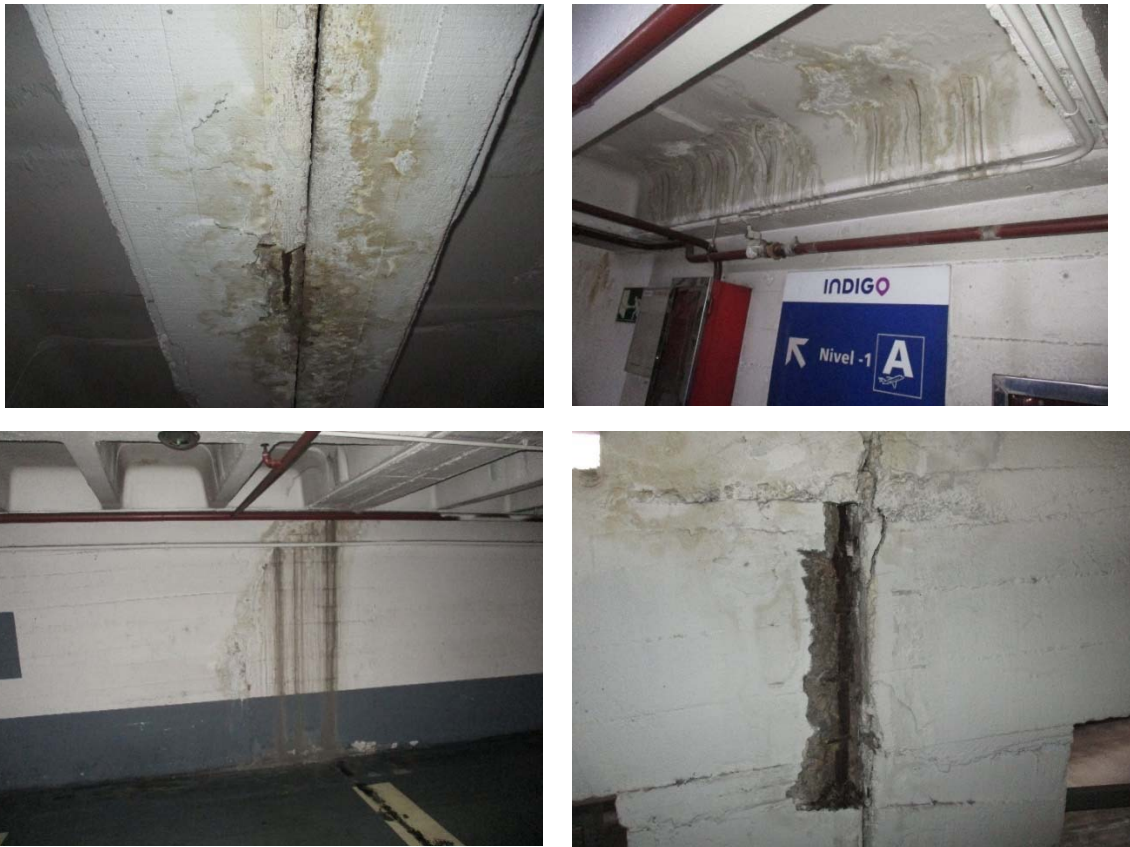
Figura 12

- Manchas de escorrentía superficial de agua procedente de filtraciones a través de juntas entre paños de forjados, o entre paños de muros o entre estos y los forjados. En algunas localizaciones aparentemente las filtraciones afloran a través de juntas frías en muros. Asociadas a las filtraciones aparecen puntualmente daños por corrosión de armadura (figura nº 12).

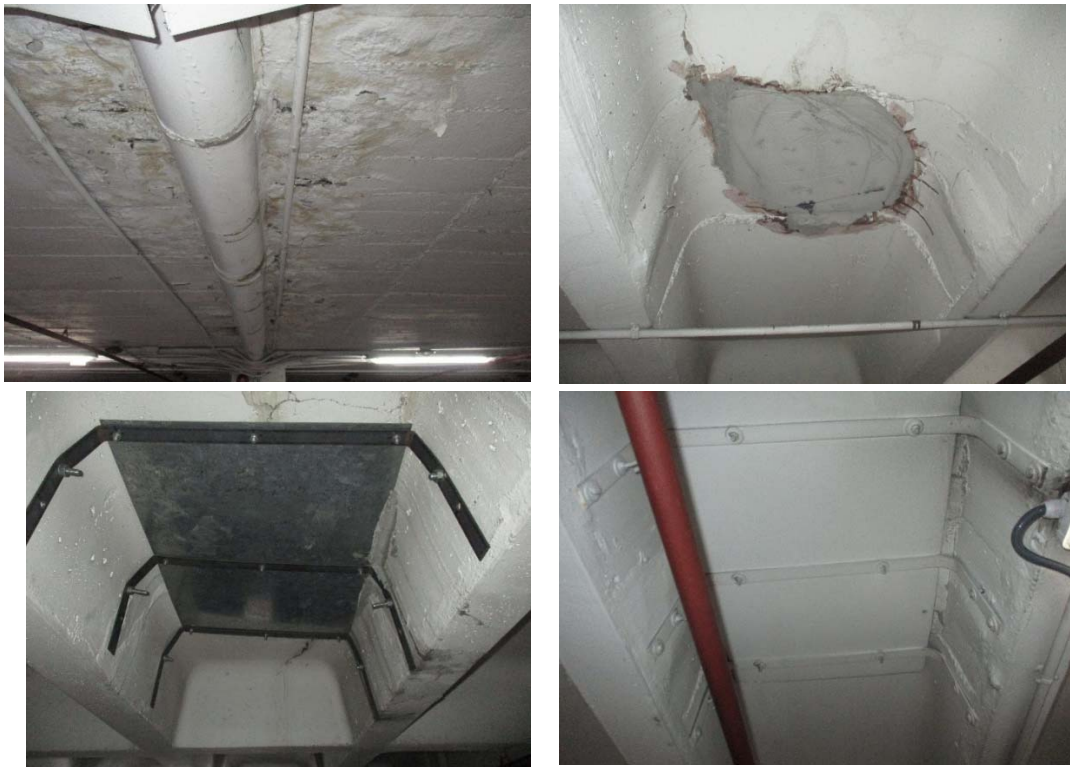
Figura 13

- Se observan intervenciones de canalización de filtraciones y evidencias de reparaciones en los forjados (figura nº 13).

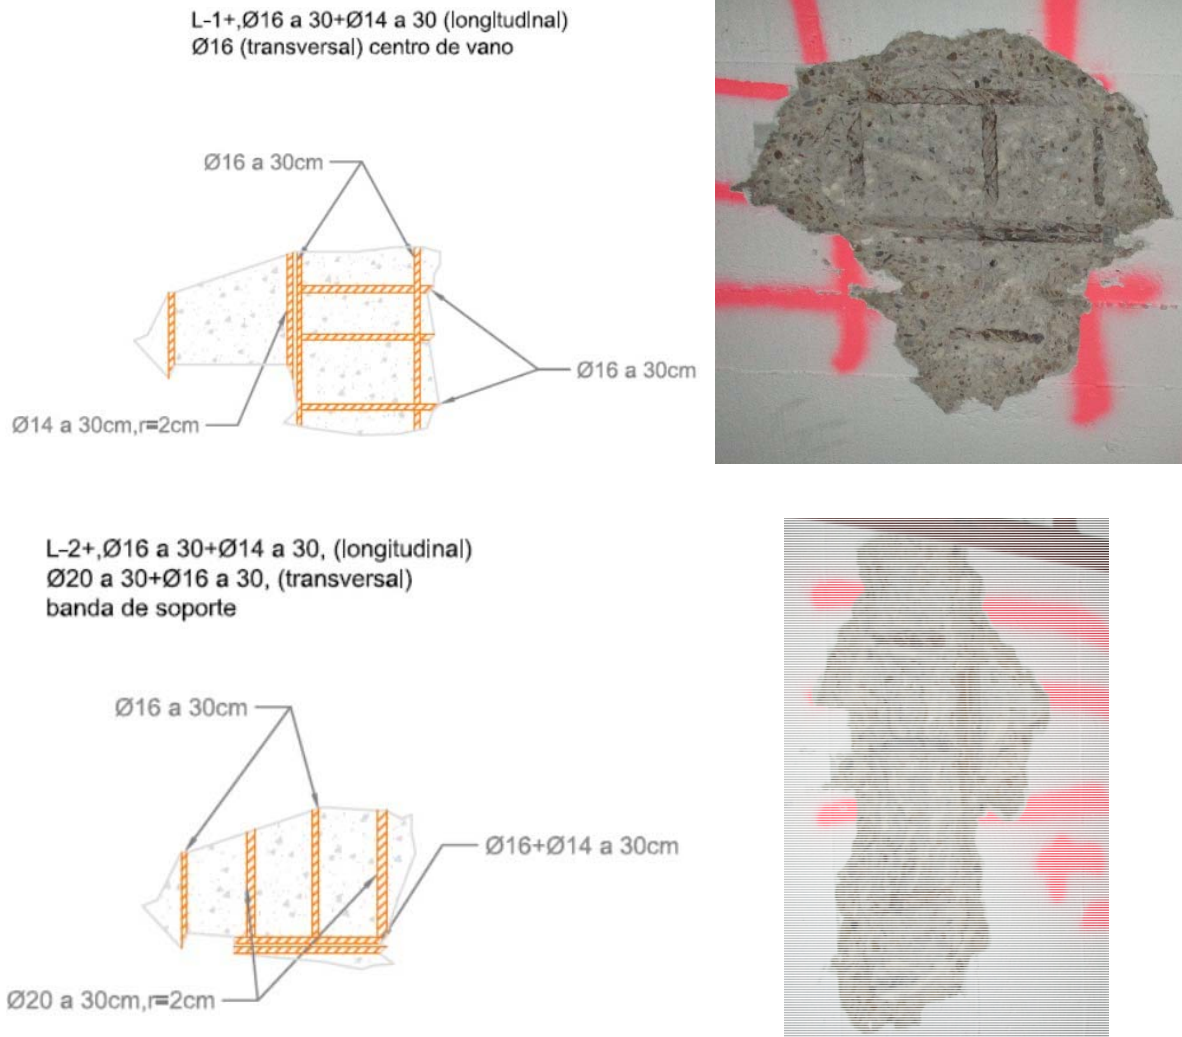
Figura 15

Por la cara inferior de la losa hemos inspeccionado cuatro calas para verificar la armadura de flexión positiva tanto en bandas centrales como en bandas de soporte (ver ejemplos en la figura nº 15). Detectamos coincidencia con los armados indicados en los planos. El recubrimiento mínimo de la barra inferior es de 15-20 mm. Algunas de las barras aparecen con una oxidación leve.

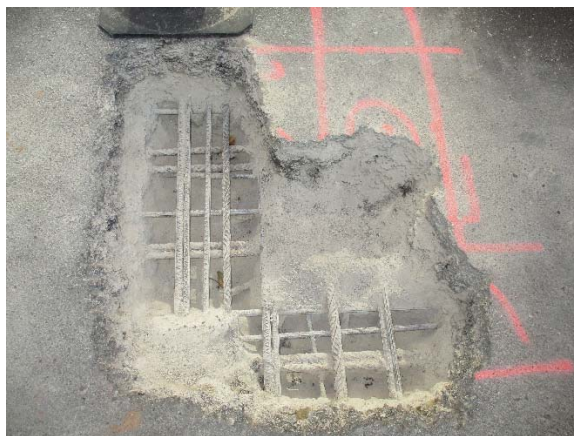
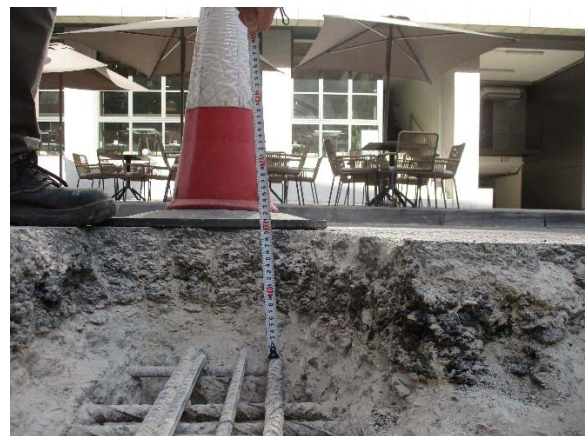
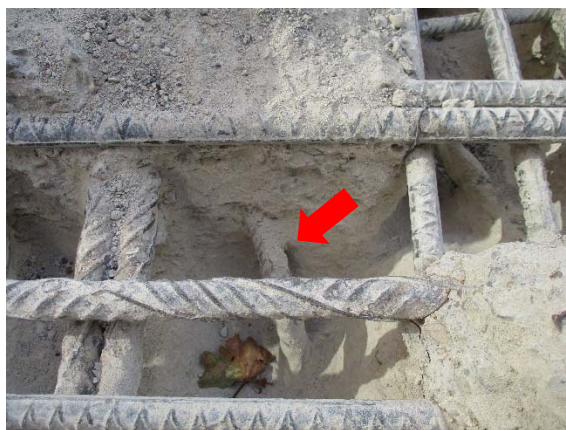
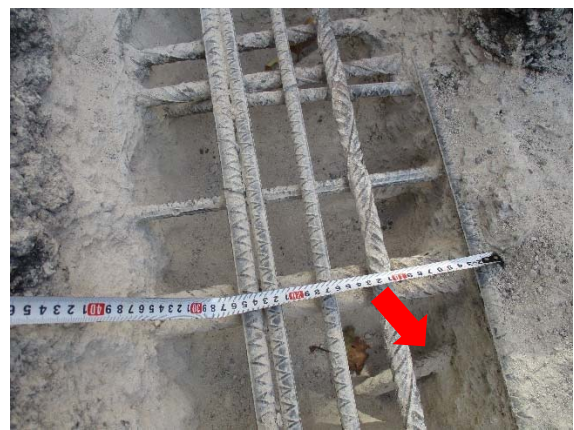
Figura 16

Por su cara superior, previo corte parcial del tráfico de la Avenida, se abrió una cala en las inmediaciones del apoyo tipo de la losa sobre uno de los pilares para revisar la armadura negativa y la de refuerzo frente a punzonamiento (figura nº 16).

Tanto la armadura de flexión negativa como la de punzonamiento (ver la figura nº 4 anterior) encontrada en la cala coincide con la definida en los planos. Por encima de la superior negativa, el recubrimiento de hormigón es de unos 5 a 7 cm. Sobre la losa se dispone una capa de aglomerado asfáltico de unos 10-12 cm de espesor medio.

Aparecen mezclados distintos tipos comerciales de acero, como puede apreciarse a partir de la configuración del corrugado.

La armadura de refuerzo frente a punzonamiento se sitúa por debajo de la de flexión negativa, al menos la familia de barras que doblan más próximas al pilar (fotografías en la parte inferior de la figura nº 16) que se encuentra *caída*, a una profundidad de unos 13-15 cm desde la cara superior de la losa.

Obsérvese sin embargo (ver la figura nº 4 anterior) que, según la interpretación de los detalles de los planos, la armadura de refuerzo de punzonamiento debía situarse por encima o al menos a nivel de la de flexión en cada dirección, toda vez que según el detalle el recubrimiento superior de la armadura es mínimo.

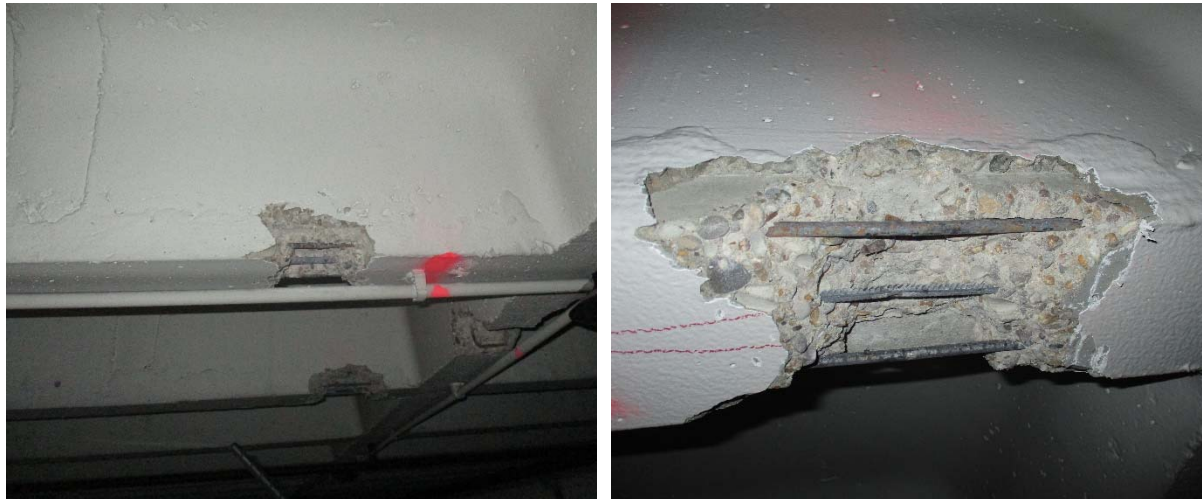
Figura 18

Se han practicado cuatro calas de contraste (cada cala afectaba a tres nervios consecutivos) para verificar la armadura de flexión positiva. Dos calas localizadas en el techo de sótano-2 y las otras dos en el techo de sótano -3, en las posiciones indicadas en el croquis de la figura nº 14 anterior, que muestrean vanos centrales y extremos (ver figuras nºs 17 y 18 a título de ejemplo).

Se observa coincidencia exacta, salvo únicamente en uno de los nervios muestreados en el que en lugar de un refuerzo de 6 mm de diámetro se ha dispuesto una barra de 5 mm. El recubrimiento inferior es de unos 20-25 mm en todos los casos, existiendo algún recubrimiento lateral inferior a dichos valores. La armadura en general aparece intacta o con leve oxidación superficial. La profundidad de avance del frente carbonatado, observado a partir de la impregnación de la cala con una disolución

alcohólica de fenofaleína, pone de manifiesto que en general ha alcanzado la posición de la armadura de flexión.

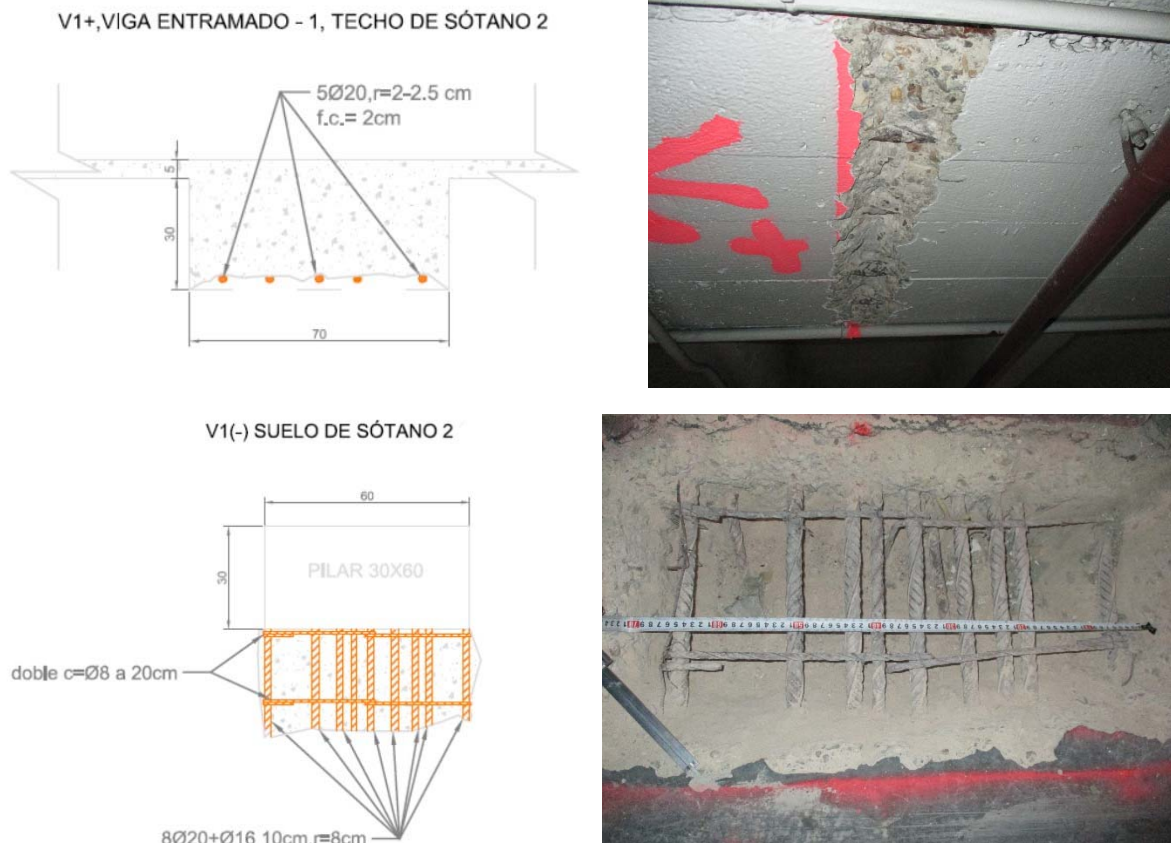
Figura 19

Se observan además en los apoyos los refuerzos cortos de 3 barras inclinadas de 16 mm de diámetro que aparecen por debajo de la armadura de flexión (ver figuras nºs 19 y 20).

- En la losa de la cubierta del aparcamiento de la Avenida de César Augusto hemos detectado el mismo defecto de ejecución en la colocación de la armadura de refuerzo frente a punzonamiento que el observado en la de la cubierta del de la plaza de Salamero. En efecto, la armadura de punzonamiento (o como mínimo una de las familias del refuerzo) se sitúa excesivamente profunda, por debajo de la de flexión lo que, por las razones ya apuntadas en nuestros informes anteriores, cuestionan seriamente su validez y por tanto su contribución resistente.

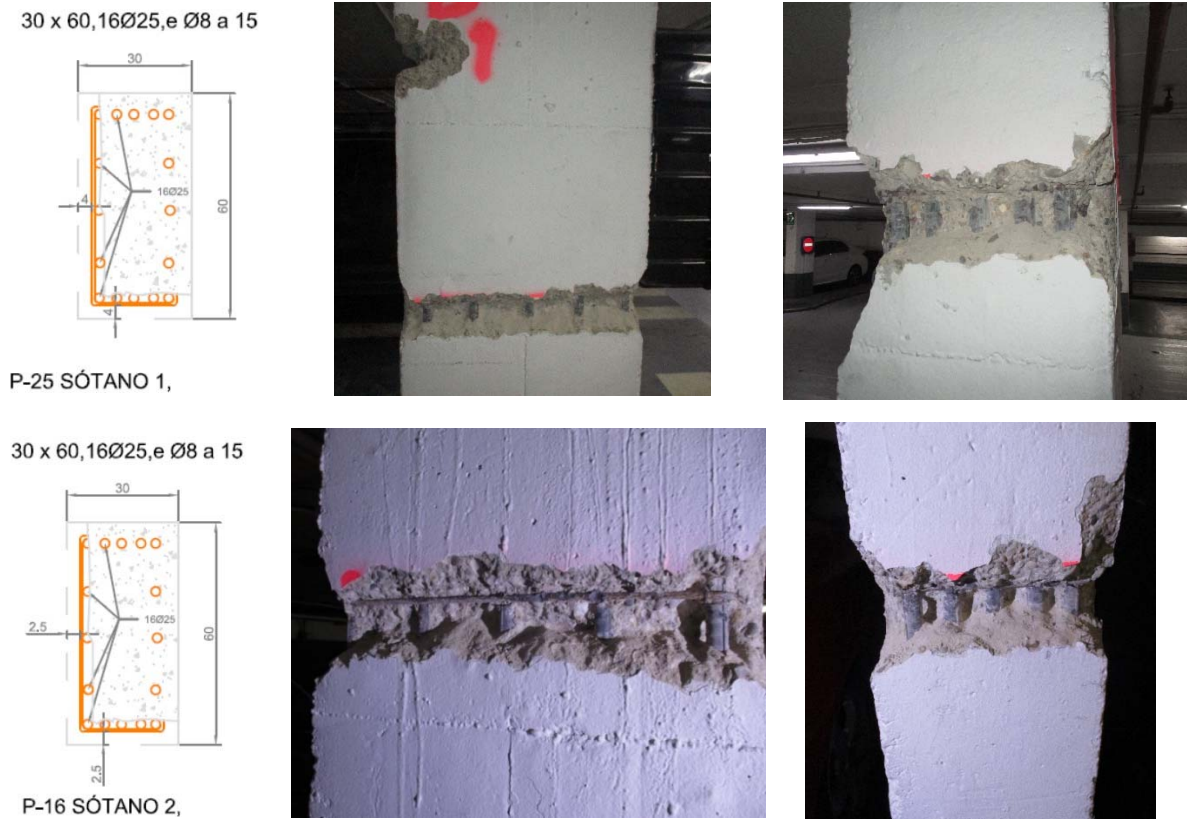
Figura 21

En la figura nº 21 se muestra, a título de ejemplo, croquis y fotografías de algunas de las calas practicadas en los pilares.

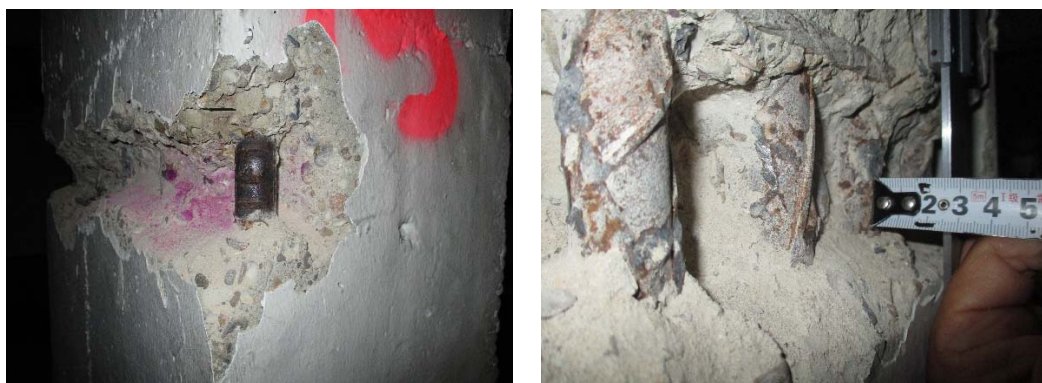
Figura 22

Se observa coincidencia exacta con lo definido en los planos (tanto en dimensiones como en armado) en los tramos de los pilares P-7, P-25, P-29, P-33 y P58A. En el caso del tramo del pilar P-16 las dimensiones coinciden pero la cuantía de armadura longitudinal dispuesta realmente es mayor que la definida en los planos. En efecto, se detectan 16 barras longitudinales de 25 mm de diámetro, frente a las 8 de 20 mm más otras 8 de 25 mm previstas en los planos. La armadura transversal (cercos de 8 mm de diámetro dispuestos cada 15 cm) es coincidente en todos los casos.

Los recubrimientos medidos a la generatriz exterior del estribo oscilan entre los 25 y los 40 mm. La armadura aparece sana, o a lo sumo con una oxidación superficial leve principalmente en los cercos. Se constata la existencia de distintos aceros y calidades en los pilares, incluyendo los REA de menor límite elástico nominal (figura nº 22).

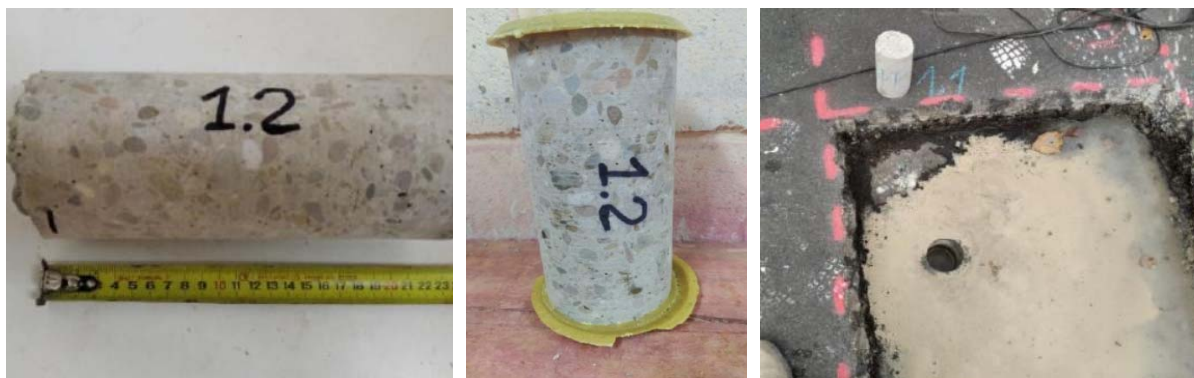
Figura nº 23

La extracción y rotura de las probetas fue llevada a cabo por la firma CONTROL 7 (figura nº 23), siguiendo los criterios y bajo la supervisión de INTEMAC.

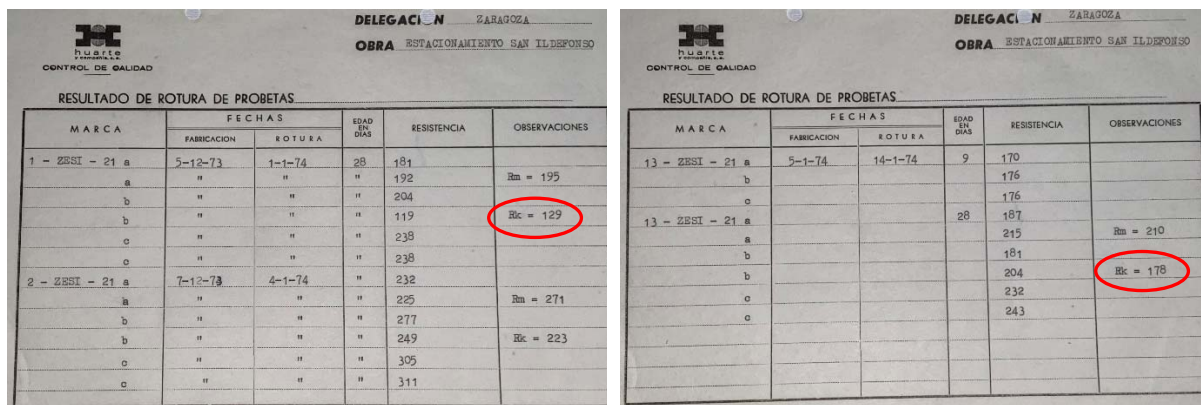
Figura nº 24

- Cabe señalar que, estos resultados tan reducidos en los tres testigos de la planta sótano -1, parecen encajar con algunos de los que se observan en las fichas de resultados de los ensayos de las probetas moldeadas (documento 3) citado en el apartado 2.2 anterior). En efecto (figura nº 24) del examen detallado de las fichas se detectan valores característicos de series a 28 días significativamente inferiores que el de la resistencia especificada (240 kp/cm²), resultando por tanto bajas de resistencia muy importantes.

MARCA	FECHAS		EDAD EN DIAS	RESISTENCIA	OBSERVACIONES
	FABRICACION	ROTURA			
1 - ZESI - 21 a	5-12-73	1-1-74	28	181	Rm = 195 Rk = 129
	"	"	"	192	
	"	"	"	204	
	"	"	"	119	
	"	"	"	238	
2 - ZESI - 21 a	7-12-73	4-1-74	"	232	Rm = 271 Rk = 223
	"	"	"	225	
	"	"	"	277	
	"	"	"	249	
	"	"	"	305	
13 - ZESI - 21 a	5-1-74	14-1-74	9	170	Rm = 210 Rk = 178
	"	"	"	176	
	"	"	"	176	
	"	"	28	187	
	"	"	"	245	
13 - ZESI - 21 a	"	"	"	181	Rk = 178
	"	"	"	204	
	"	"	"	232	
	"	"	"	243

- Estos resultados aconsejan a nuestro juicio ampliar la campaña de investigación, intensificando los muestreos, para corroborar en su caso la probable existencia de diferentes hormigones. Dado que no hay razones técnicas para juzgar como no válidos los valores individuales por debajo de 20 N/mm² que se han obtenido en la planta sótano -1 (al menos no hay información en las actas de ensayo de las probetas testigo que apunte en tal dirección) no es de esperar que la nueva resistencia estimada que podría asignarse a dicha planta con la muestra ampliada fuera significativamente mayor, salvo que el valor o valores inferiores resultaran atípicos en el nuevo muestreo, consecuencia probable en su caso de amasadas defectuosas que convendría tratar de detectar y acotar con ayuda de la nueva campaña de ensayos.

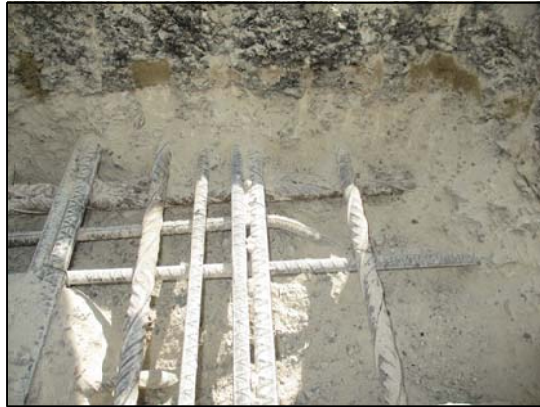
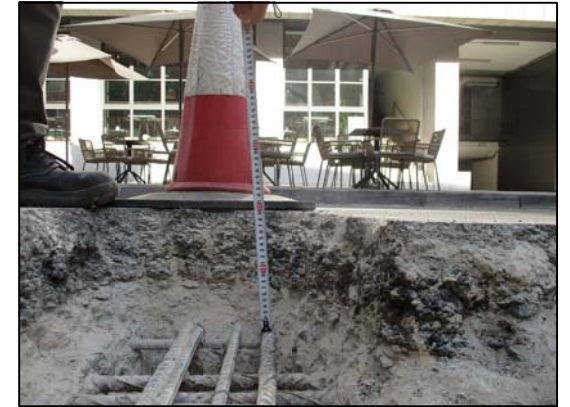
Øxx= armadura de punzonamiento

Øxx= armadura de flexión

rec= 6-7 hormigón+14 de aglomerado

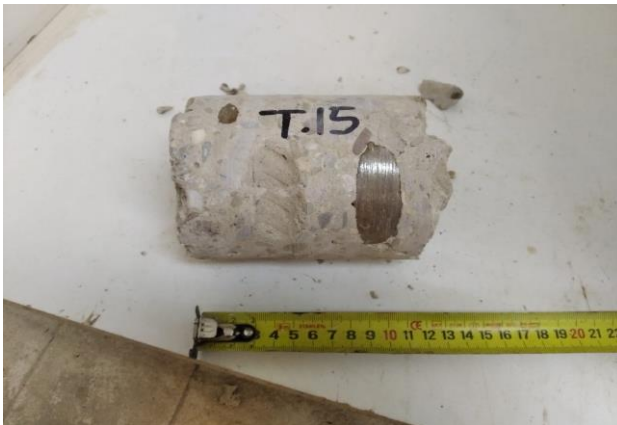
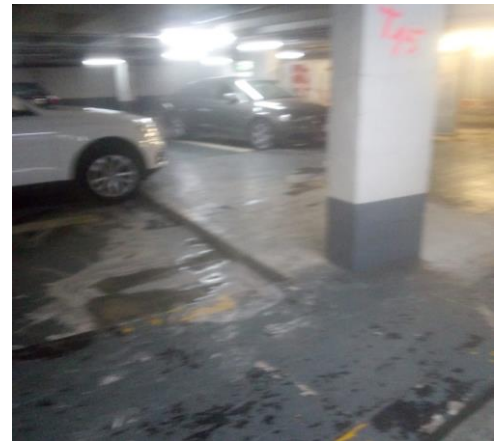
* **Observaciones** : no se puede realizar el ensayo de rotura a compresión del testigo debido a sus dimensiones finales, una vez eliminada la ferralla del mismo

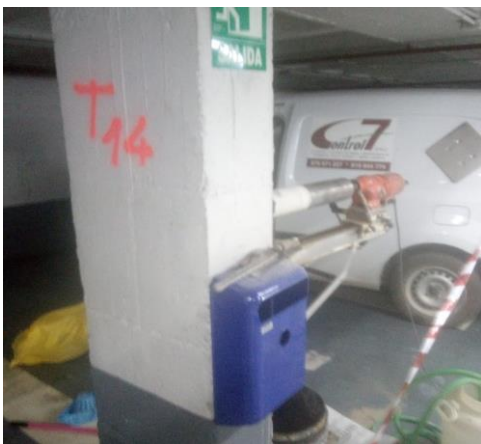
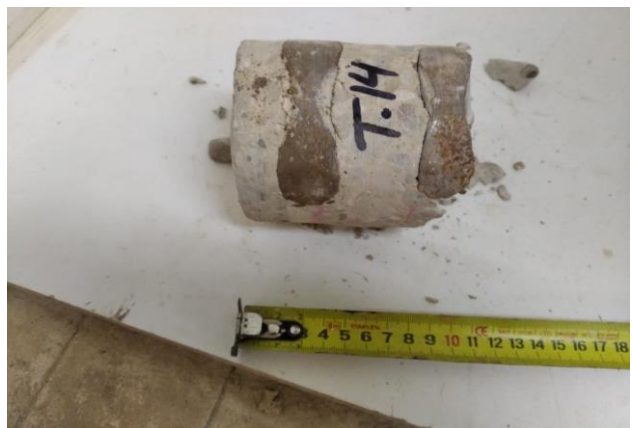
* **Observaciones** : no se puede realizar el ensayo de rotura a compresión del testigo debido a sus dimensiones finales, una vez eliminada la ferralla del mismo

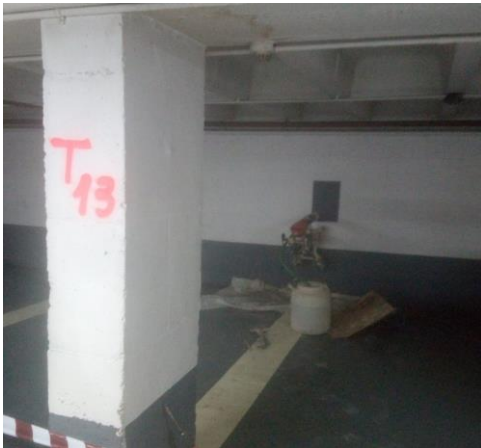
Peticionario:	Nombre:	INTEMAC S.A.			
	Dirección:	C/ Mario Roso de Luna, 29 Edificio 12. 28022-Madrid			
	Obra/trabajo:	Parking Plaza Salmero - César Augusto (Zaragoza)			
Petición:	Solicitud:	Mediante llamada telefónica	Petición Nº:	-	
	Solicitante:	INTEMAC S.A.	Ref. Peticionario:	MURO SÓTANO -3	
	Fecha solicitud:	Septiembre de 2020			
	Observaciones:				
Muestreo:	Fecha:	7 de septiembre de 2020	Lugar:	PARKING CESAR AUGUSTO	Códigos Muestra 220598
	Hora:	-	Procedimiento:	Normativo	
	Condiciones:	Normales			
Muestra:	Denominación:	Testigo de hormigón 13			
	Tipo:	Testigo de hormigón	Personal toma:	Control7, S.A.U.

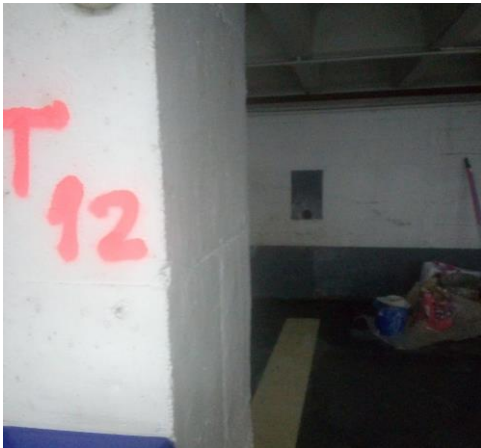
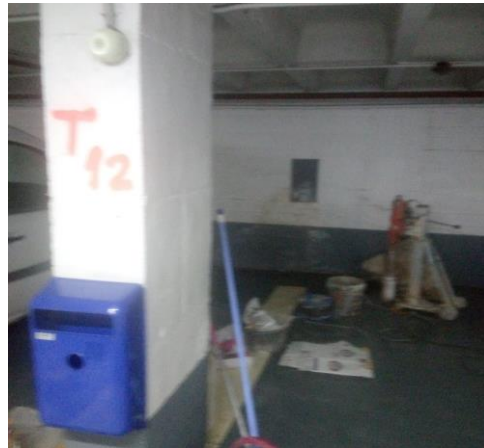
Peticionario:	Nombre:	INTEMAC S.A.			
	Dirección:	C/ Mario Roso de Luna, 29 Edificio 12. 28022-Madrid			
	Obra/trabajo:	Parking Plaza Salmero - César Augusto (Zaragoza)			
Petición:	Solicitud:	Mediante llamada telefónica	Petición Nº:	-	
	Solicitante:	INTEMAC S.A.	Ref. Peticionario:	MURO SÓTANO -3	
	Fecha solicitud:	Septiembre de 2020			
	Observaciones:				
Muestreo:	Fecha:	7 de septiembre de 2020	Lugar:	PARKING CESAR AUGUSTO	Códigos Muestra 220597
	Hora:	-	Procedimiento:	Normativo	
	Condiciones:	Normales			
Muestra:	Denominación:	Testigo de hormigón 12			
	Tipo:	Testigo de hormigón	Personal toma:	Control7, S.A.U.

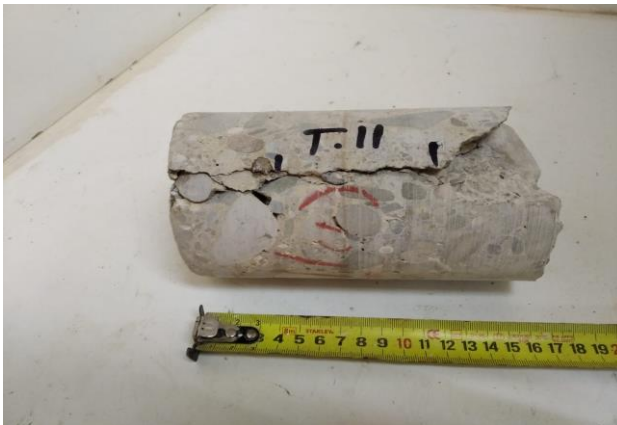
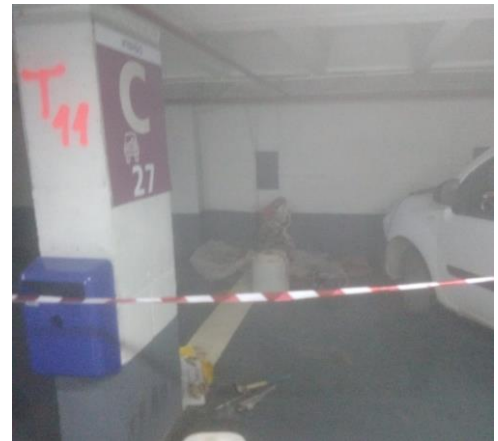
* **Observaciones** : no se puede realizar el ensayo de rotura a compresión debido a la presencia de una junta fría en el testigo

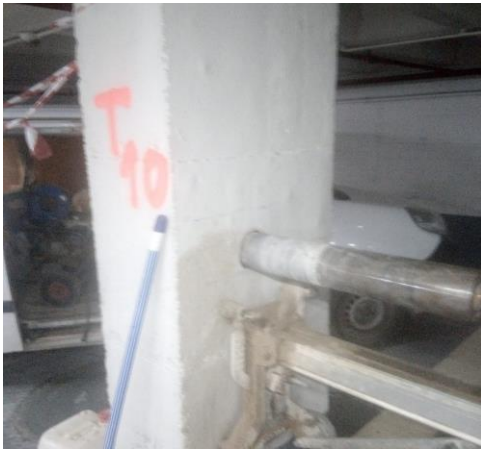
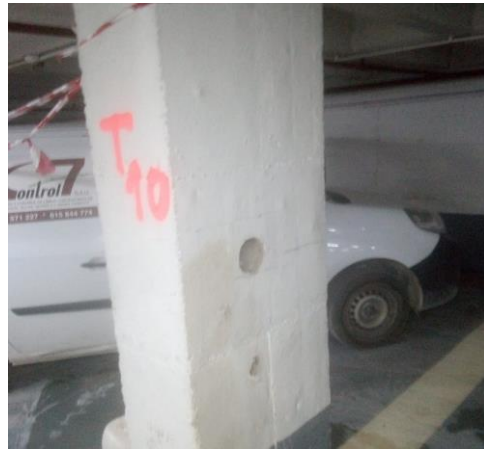
Peticionario:	Nombre:	INTEMAC S.A.			
	Dirección:	C/ Mario Roso de Luna, 29 Edificio 12. 28022-Madrid			
	Obra/trabajo:	Parking Plaza Salmero - César Augusto (Zaragoza)			
Petición:	Solicitud:	Mediante llamada telefónica	Petición Nº:	-	
	Solicitante:	INTEMAC S.A.	Ref. Peticionario:	PILARES SÓTANO -2	
	Fecha solicitud:	Septiembre de 2020			
	Observaciones:				
Muestreo:	Fecha:	4 de septiembre de 2020	Lugar:	PARKING CESAR AUGUSTO	Códigos Muestra 220595
	Hora:	-	Procedimiento:	Normativo	
	Condiciones:	Normales			
Muestra:	Denominación:	Testigo de hormigón 10			
	Tipo:	Testigo de hormigón	Personal toma:	Control7, S.A.U.

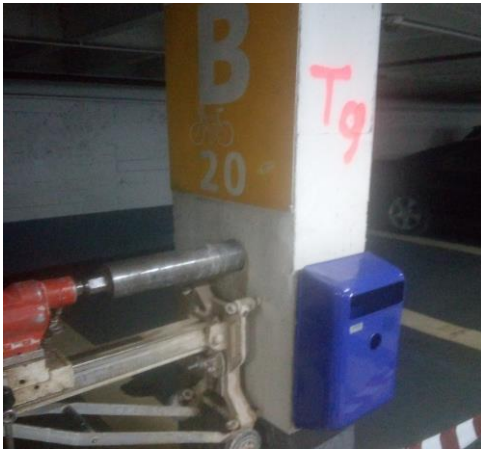
Peticionario:	Nombre:	INTEMAC S.A.			
	Dirección:	C/ Mario Roso de Luna, 29 Edificio 12. 28022-Madrid			
	Obra/trabajo:	Parking Plaza Salmero - César Augusto (Zaragoza)			
Petición:	Solicitud:	Mediante llamada telefónica	Petición Nº:	-	
	Solicitante:	INTEMAC S.A.	Ref. Peticionario:	PILARES SÓTANO -2	
	Fecha solicitud:	Septiembre de 2020			
	Observaciones:				
Muestreo:	Fecha:	4 de septiembre de 2020	Lugar:	PARKING CESAR AUGUSTO	Códigos Muestra 220594
	Hora:	-	Procedimiento:	Normativo	
	Condiciones:	Normales			
Muestra:	Denominación:	Testigo de hormigón 9			
	Tipo:	Testigo de hormigón	Personal toma:	Control7, S.A.U.

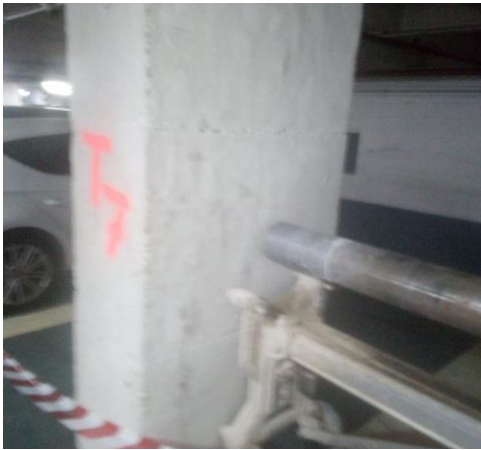
Peticionario:	Nombre:	INTEMAC S.A.			
	Dirección:	C/ Mario Roso de Luna, 29 Edificio 12. 28022-Madrid			
	Obra/trabajo:	Parking Plaza Salmero - César Augusto (Zaragoza)			
Petición:	Solicitud:	Mediante llamada telefónica	Petición Nº:	-	
	Solicitante:	INTEMAC S.A.	Ref. Peticionario:	PILARES SÓTANO -2	
	Fecha solicitud:	Septiembre de 2020			
	Observaciones:				
Muestreo:	Fecha:	4 de septiembre de 2020	Lugar:	PARKING CESAR AUGUSTO	Códigos Muestra 220592
	Hora:	-	Procedimiento:	Normativo	
	Condiciones:	Normales			
Muestra:	Denominación:	Testigo de hormigón 7			
	Tipo:	Testigo de hormigón	Personal toma:	Control7, S.A.U.

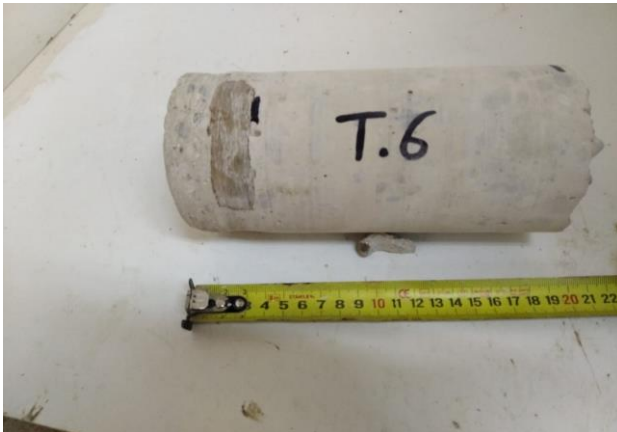
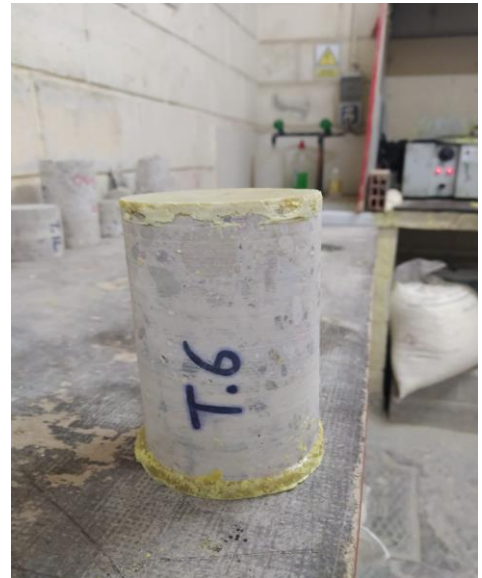
Peso probeta (gramos)	Diámetro (cm)	Altura (cm)	Altura con refrentado (cm)	Superficie (cm ²)	Volumen (cm ³)	Densidad (gr/cm ³)	Lectura rotura compresión (KN)	Esbeltez probeta cilíndrica	Coefficiente corrección esbeltez (k)	Carga rotura corregida esbeltez (Kgf)	Tensión de rotura resultante (N/mm ²)
2200	9,42	13,94	14,61	69,69	971,53	2,26	202,6	1,55	0,964	19916	28,0
Valor resultante aplicado Coeficiente de Corrección según comentarios al Artículo 86.6 de la EHE 2008										31,1

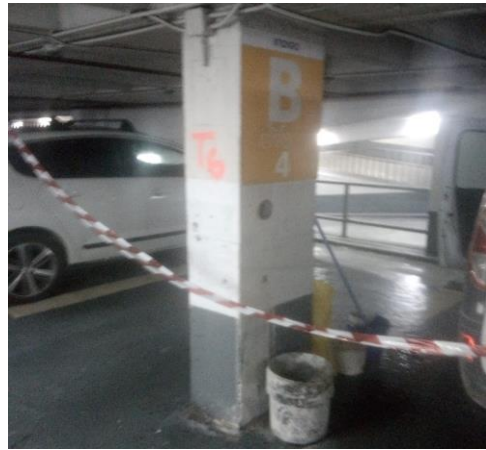
Imágenes más representativas:

Peticionario:	Nombre:	INTEMAC S.A.			
	Dirección:	C/ Mario Roso de Luna, 29 Edificio 12. 28022-Madrid			
	Obra/trabajo:	Parking Plaza Salmero - César Augusto (Zaragoza)			
Petición:	Solicitud:	Mediante llamada telefónica	Petición Nº:	-	
	Solicitante:	INTEMAC S.A.	Ref. Peticionario:	PILARES SÓTANO -2	
	Fecha solicitud:	Septiembre de 2020			
	Observaciones:				
Muestreo:	Fecha:	4 de septiembre de 2020	Lugar:	PARKING CESAR AUGUSTO	Códigos Muestra 220591
	Hora:	-	Procedimiento:	Normativo	
	Condiciones:	Normales			
Muestra:	Denominación:	Testigo de hormigón 6			
	Tipo:	Testigo de hormigón	Personal toma:	Control7, S.A.U.

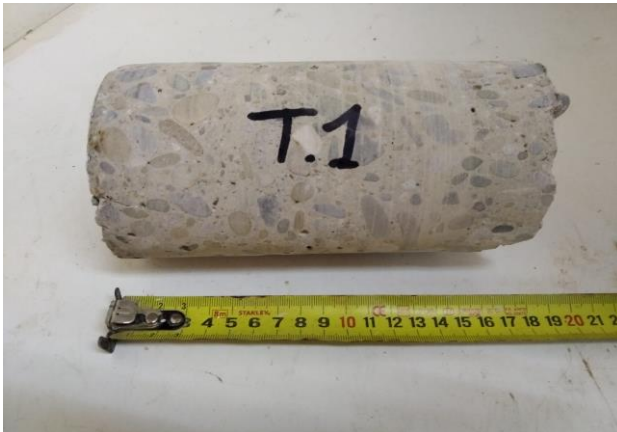
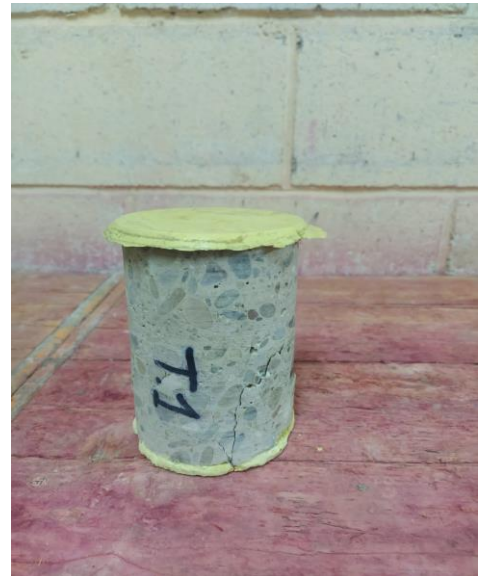
Peso probeta (gramos)	Diámetro (cm)	Altura (cm)	Altura con refrentado (cm)	Superficie (cm ²)	Volumen (cm ³)	Densidad (gr/cm ³)	Lectura rotura compresión (KN)	Esbeltez probeta cilíndrica	Coefficiente corrección esbeltez (k)	Carga rotura corregida esbeltez (Kgf)	Tensión de rotura resultante (N/mm ²)
2053	9,42	13,41	14,16	69,69	934,59	2,20	98,1	1,50	0,960	9603	13,5
Valor resultante aplicado Coeficiente de Corrección según comentarios al Artículo 86.6 de la EHE 2008										15,0

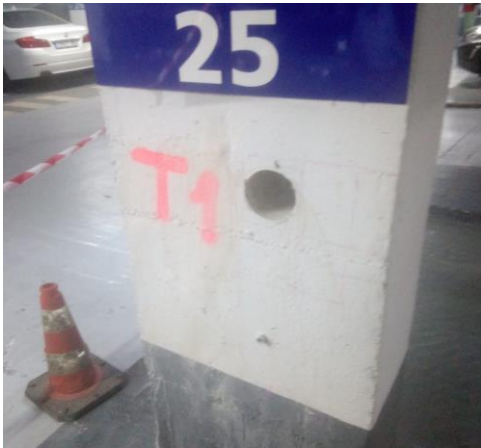
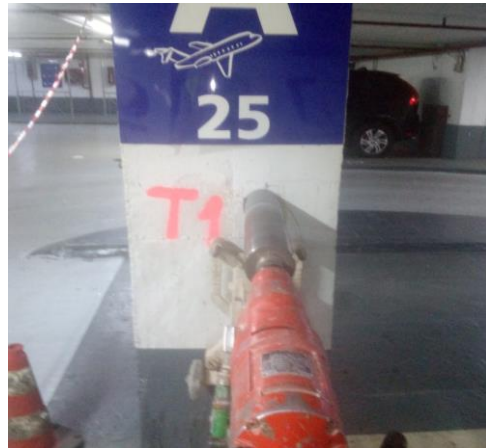
Imágenes más representativas:

Peticionario:	Nombre:	INTEMAC S.A.			
	Dirección:	C/ Mario Roso de Luna, 29 Edificio 12. 28022-Madrid			
	Obra/trabajo:	Parking Plaza Salmero - César Augusto (Zaragoza)			
Petición:	Solicitud:	Mediante llamada telefónica	Petición Nº:	-	
	Solicitante:	INTEMAC S.A.	Ref. Peticionario:	PILARES SÓTANO -1	
	Fecha solicitud:	Septiembre de 2020			
	Observaciones:				
Muestreo:	Fecha:	3 de septiembre de 2020	Lugar:	PARKING CESAR AUGUSTO	Códigos Muestra 220586
	Hora:	-	Procedimiento:	Normativo	
	Condiciones:	Normales			
Muestra:	Denominación:	Testigo de hormigón 1			
	Tipo:	Testigo de hormigón	Personal toma:	Control7, S.A.U.

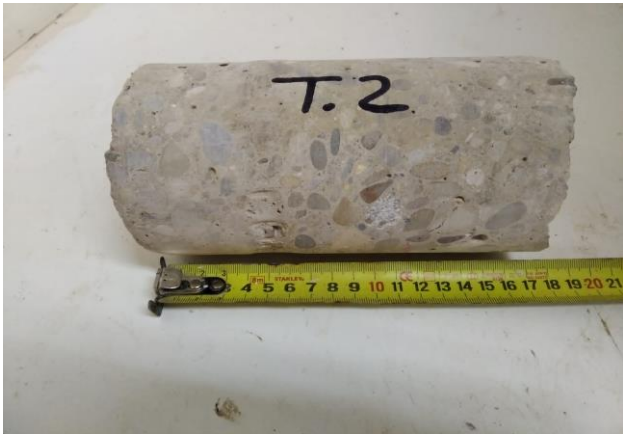
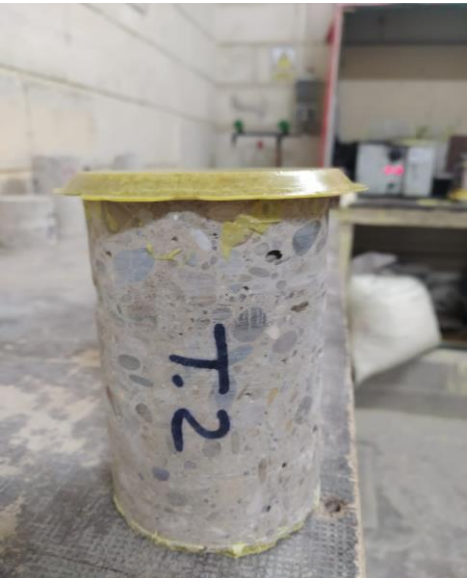
Peso probeta (gramos)	Diámetro (cm)	Altura (cm)	Altura con refrentado (cm)	Superficie (cm ²)	Volumen (cm ³)	Densidad (gr/cm ³)	Lectura rotura compresión (KN)	Esbeltez probeta cilíndrica	Coefficiente corrección esbeltez (k)	Carga rotura corregida esbeltez (Kgf)	Tensión de rotura resultante (N/mm ²)
2346	9,42	14,86	15,57	69,69	1035,65	2,27	192,3	1,65	0,972	19060	26,8
Valor resultante aplicado Coeficiente de Corrección según comentarios al Artículo 86.6 de la EHE 2008										29,8

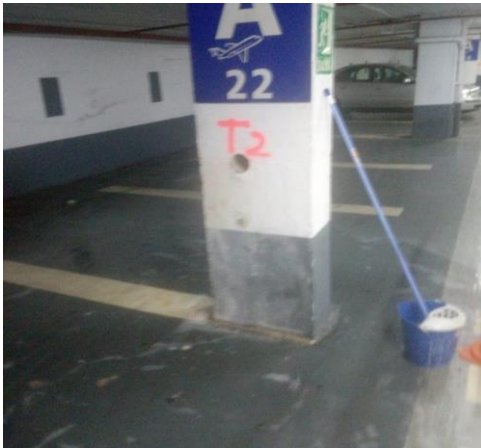
Imágenes más representativas:

Peticionario:	Nombre:	INTEMAC S.A.			
	Dirección:	C/ Mario Roso de Luna, 29 Edificio 12. 28022-Madrid			
	Obra/trabajo:	Parking Plaza Salmero - César Augusto (Zaragoza)			
Petición:	Solicitud:	Mediante llamada telefónica	Petición Nº:	-	
	Solicitante:	INTEMAC S.A.	Ref. Peticionario:	PILARES SÓTANO -1	
	Fecha solicitud:	Septiembre de 2020			
	Observaciones:				
Muestreo:	Fecha:	3 de septiembre de 2020	Lugar:	PARKING CESAR AUGUSTO	Códigos Muestra 220587
	Hora:	-	Procedimiento:	Normativo	
	Condiciones:	Normales			
Muestra:	Denominación:	Testigo de hormigón 2			
	Tipo:	Testigo de hormigón	Personal toma:	Control7, S.A.U.

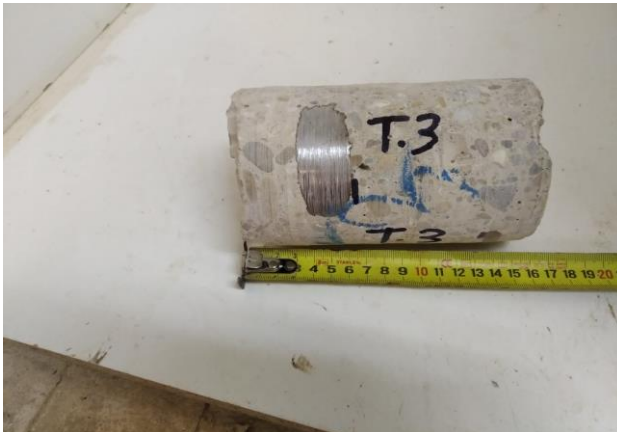
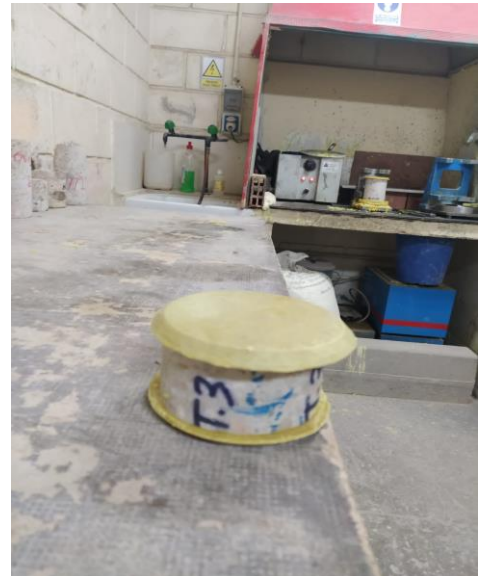
Peso probeta (gramos)	Diámetro (cm)	Altura (cm)	Altura con refrentado (cm)	Superficie (cm ²)	Volumen (cm ³)	Densidad (gr/cm ³)	Lectura rotura compresión (KN)	Esbeltez probeta cilíndrica	Coefficiente corrección esbeltez (k)	Carga rotura corregida esbeltez (Kgf)	Tensión de rotura resultante (N/mm ²)
854	9,42	5,51	6,04	69,69	384,01	2,22	142,6	0,64	0,555	8070	11,4
Valor resultante aplicado Coeficiente de Corrección según comentarios al Artículo 86.6 de la EHE 2008										12,6

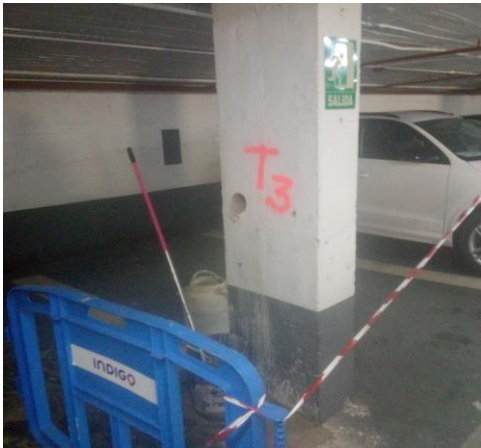
Imágenes más representativas:

Peticionario:	Nombre:	INTEMAC S.A.			
	Dirección:	C/ Mario Roso de Luna, 29 Edificio 12. 28022-Madrid			
	Obra/trabajo:	Parking Plaza Salmero - César Augusto (Zaragoza)			
Petición:	Solicitud:	Mediante llamada telefónica	Petición Nº:	-	
	Solicitante:	INTEMAC S.A.	Ref. Peticionario:	PILARES SÓTANO -1	
	Fecha solicitud:	Septiembre de 2020			
	Observaciones:				
Muestreo:	Fecha:	3 de septiembre de 2020	Lugar:	PARKING CESAR AUGUSTO	Códigos Muestra 220588
	Hora:	-	Procedimiento:	Normativo	
	Condiciones:	Normales			
Muestra:	Denominación:	Testigo de hormigón 3			
	Tipo:	Testigo de hormigón	Personal toma:	Control7, S.A.U.

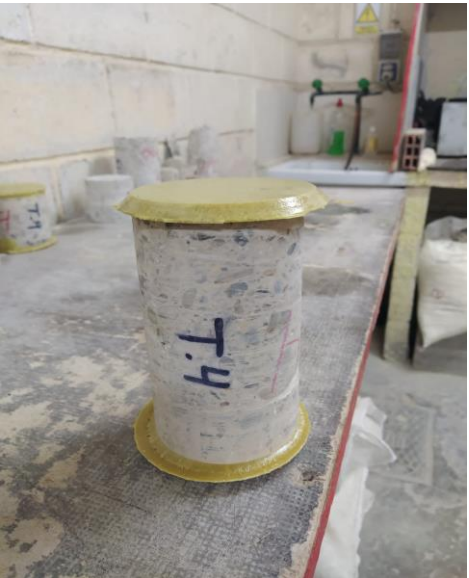
Peso probeta (gramos)	Diámetro (cm)	Altura (cm)	Altura con refrentado (cm)	Superficie (cm ²)	Volumen (cm ³)	Densidad (gr/cm ³)	Lectura rotura compresión (KN)	Esbeltez probeta cilíndrica	Coefficiente corrección esbeltez (k)	Carga rotura corregida esbeltez (Kgf)	Tensión de rotura resultante (N/mm ²)
2559	9,42	16,46	16,94	69,69	1147,16	2,23	153,2	1,80	0,984	15372	21,6
Valor resultante aplicado Coeficiente de Corrección según comentarios al Artículo 86.6 de la EHE 2008										24,0
