APARCAMIENTO EN LA AVENIDA DE CÉSAR AUGUSTO DE ZARAGOZA

INFORME SOBRE EL ESTADO DE LA ESTRUCTURA

Peticionario: AYUNTAMIENTO DE ZARAGOZA
Gerencia de Urbanismo
Edificio Seminario, Vía Hispanidad, 20
50009 Zaragoza

12 de febrero de 2021
EX/OC-20052/E-9

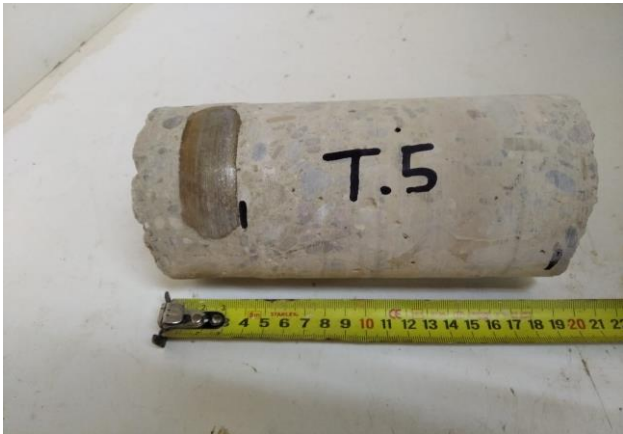
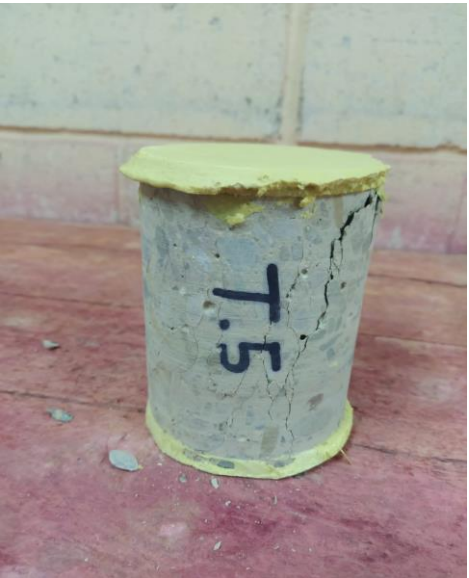
Peso probeta (gramos)	Diámetro (cm)	Altura (cm)	Altura con refrentado (cm)	Superficie (cm ²)	Volumen (cm ³)	Densidad (gr/cm ³)	Lectura rotura compresión (KN)	Esbeltez probeta cilíndrica	Coefficiente corrección esbeltez (k)	Carga rotura corregida esbeltez (Kgf)	Tensión de rotura resultante (N/mm ²)
1970	9,42	12,91	13,38	69,69	899,74	2,19	123,2	1,42	0,954	11985	16,9
Valor resultante aplicado Coeficiente de Corrección según comentarios al Artículo 86.6 de la EHE 2008										18,7

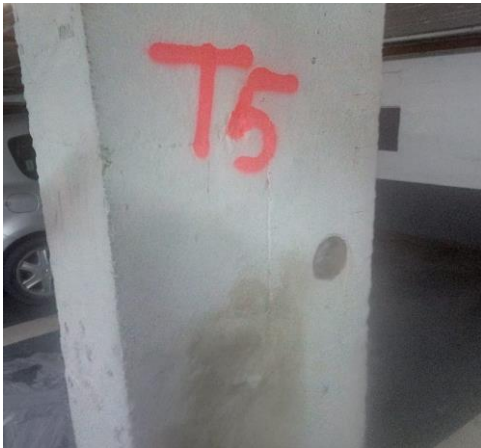
Imágenes más representativas:

Peticionario:	Nombre:	INTEMAC S.A.			
	Dirección:	C/ Mario Roso de Luna, 29 Edificio 12. 28022-Madrid			
	Obra/trabajo:	Parking Plaza Salmero - César Augusto (Zaragoza)			
Petición:	Solicitud:	Mediante llamada telefónica	Petición Nº:	-	
	Solicitante:	INTEMAC S.A.	Ref. Peticionario:	PILARES SÓTANO -1	
	Fecha solicitud:	Septiembre de 2020			
	Observaciones:				
Muestreo:	Fecha:	3 de septiembre de 2020	Lugar:	PARKING CESAR AUGUSTO	Códigos Muestra
	Hora:	-	Procedimiento:	Normativo	220590
	Condiciones:	Normales			
Muestra:	Denominación:	Testigo de hormigón 5			
	Tipo:	Testigo de hormigón	Personal toma:	Control7, S.A.U.

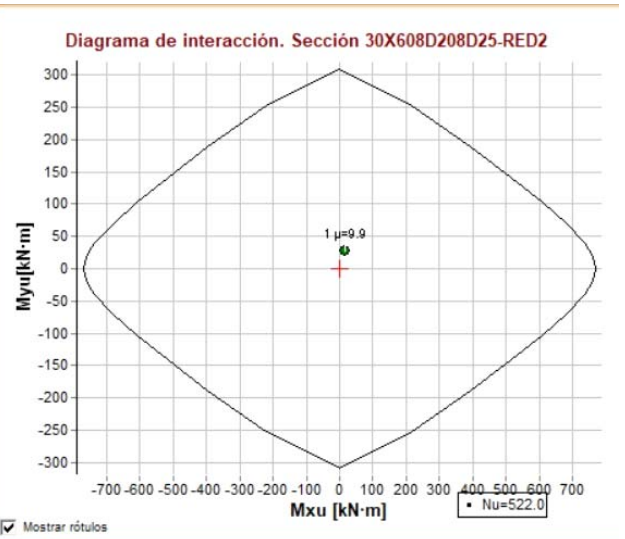
Esfuerzos de cálculo		
Mxd [kN·m]	Myd [kN·m]	coef
16	27	9.93
0	0	0.00
0	0	0.00
0	0	0.00
0	0	0.00
0	0	0.00
0	0	0.00
0	0	0.00
0	0	0.00
0	0	0.00
0	0	0.00
0	0	0.00
0	0	0.00
0	0	0.00

Nd [kN] 522
Factor Armadura 1.00
