### 3.1 CASA DE JUVENTUD LAS FUENTES

#### 3.1.1 Datos del edificio

### 3.1.3 Descripción actividad

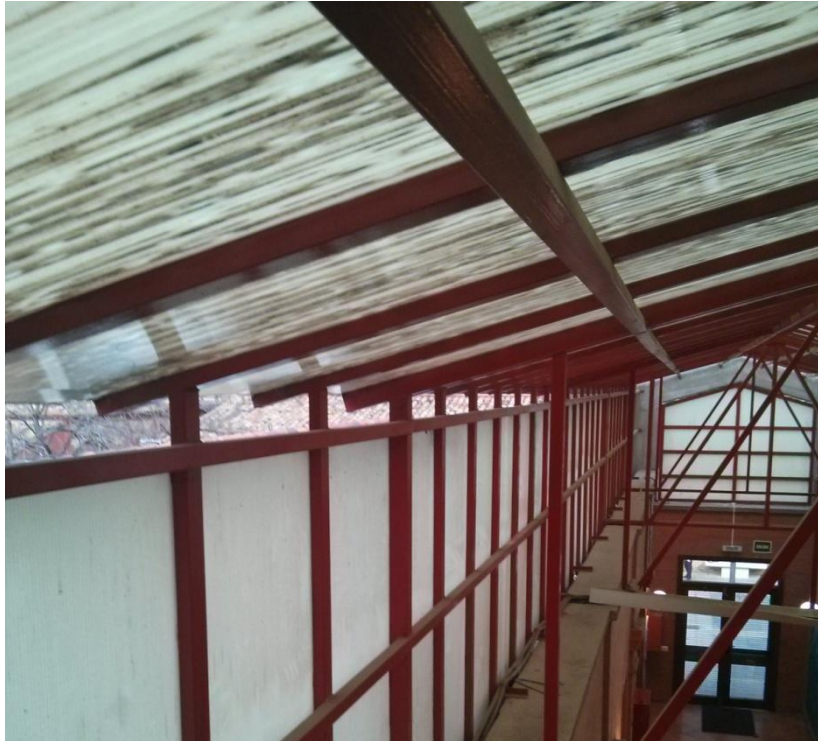
Ilustración 3: Cubierta Pasillo Central

Presenta cubierta simple de policarbonato, que no cierra el espacio sino que deja circular el aire. Presenta también filtraciones de agua cuando llueve.

| Medidas | Acometida de gas | Sustitución de Calderas/ quemadores a de Gasóleo a Gas | Cambio de equipos de Climatización | Mejora del sistema de Climatización | Sectorización zonal y control | Mejora del aislamiento de las ventanas | Mejora del aislamiento de la cubierta | Mejora del alumbrado y electricidad | Integración de energías renovables | TOTAL |
|---|---|---|---|---|---|---|---|---|---|---|
| Sustitución de cubierta | | | | | | | 20.000,00 € | | | 20.000,00 € |
