### 3.1 REFECTORIO LA CARTUJA

#### 3.1.1 Datos del edificio

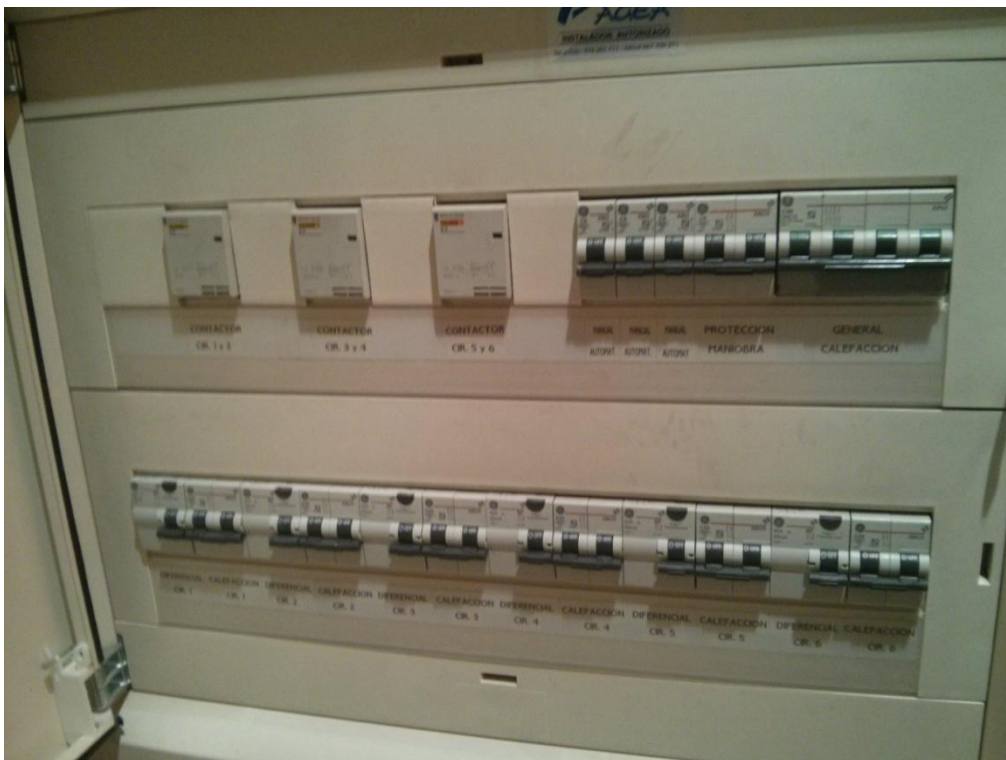
Ilustración 3: Cuadro control hilo radiante

El cuadro eléctrico que controla el sistema de hilo radiante se muestra en la siguiente imagen:

Existen **6 circuitos de hilo radiante**. El control se puede realizar con **tres termostatos** ubicados en la sala. Cada termostato controla el encendido/apagado del hilo radiante de dos circuitos, utilizando para eso **tres contactores** en el cuadro eléctrico.

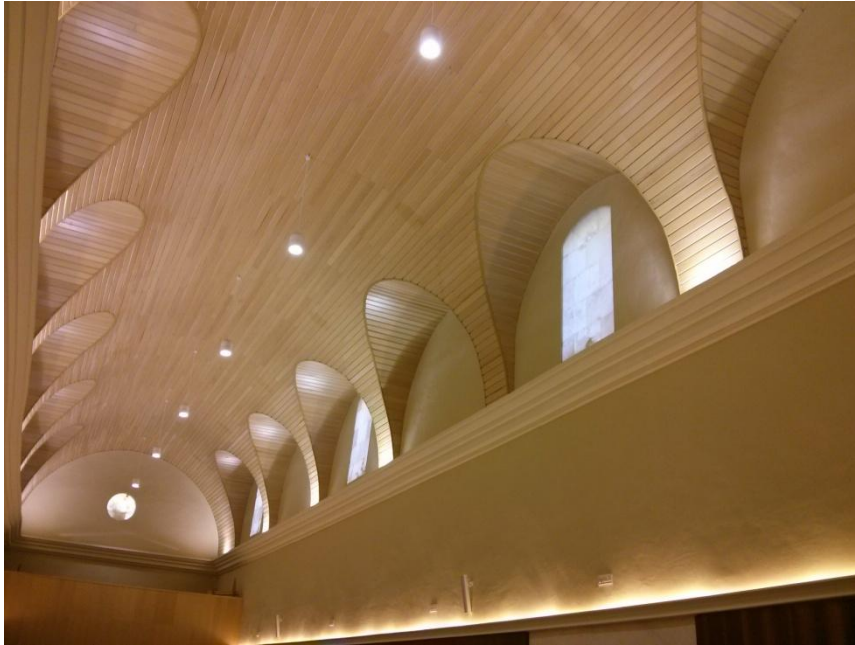
Ilustración 5: Iluminación de la sala

Patio de butacas y escenario:

- 8 luminarias suspendidas del techo

- Luz indirecta en zócalos, en un primer nivel, con tubos fluorescentes

- Luz indirecta en zócalo, en un segundo nivel, con focos que dirigen la luz al techo.

- Focos en el escenario.

- Calefacción por hilo radiante.

| Medidas | Acometida de gas | Sustitución de Calderas/ quemadores a de Gasóleo a Gas | Cambio de equipos de Climatización | Mejora del sistema de Climatización | Sectorización zonal y control | Mejora del aislamiento de las ventanas | Mejora del aislamiento de la cubierta | Mejora del alumbrado y electricidad | Integración de energías renovables | TOTAL |
|---|---|---|---|---|---|---|---|---|---|---|
| Reducción del nivel lumínico mediante telegestión del alumbrado a nivel del cuadro eléctrico | | | | | | | | 4.000,00 € | | 4.000,00 € |
| Sustitución de fluorescentes por fluorescentes de alta eficacia | | | | | | | | 500,00 € | | 500,00 € |
