## 1.1 CENTRO DEPORTIVO MUNICIPAL CIUDAD JARDÍN

### 1.1.1 Datos del equipamiento

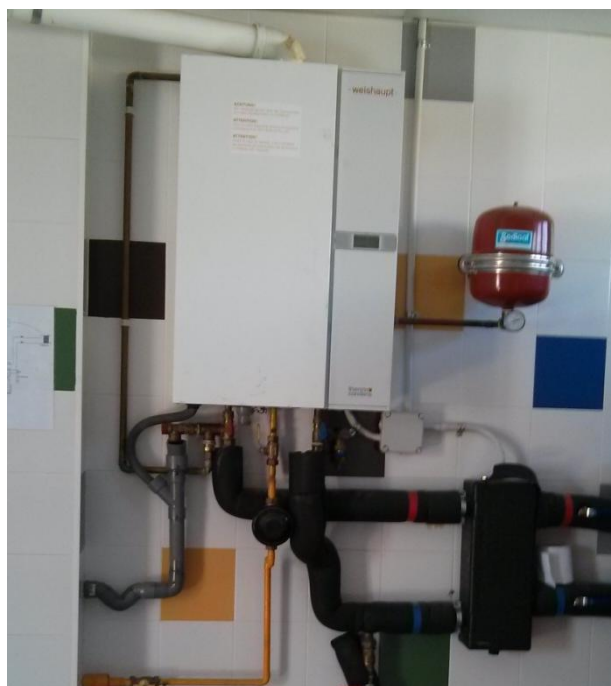
Ilustración 3: Caldera de Gas Natural

- **Caldera de Gas natural**

Fabricante: Weishaupt

Modelo: WTC25-A

Potencia: 24 kW

Rendimiento: 98,7%

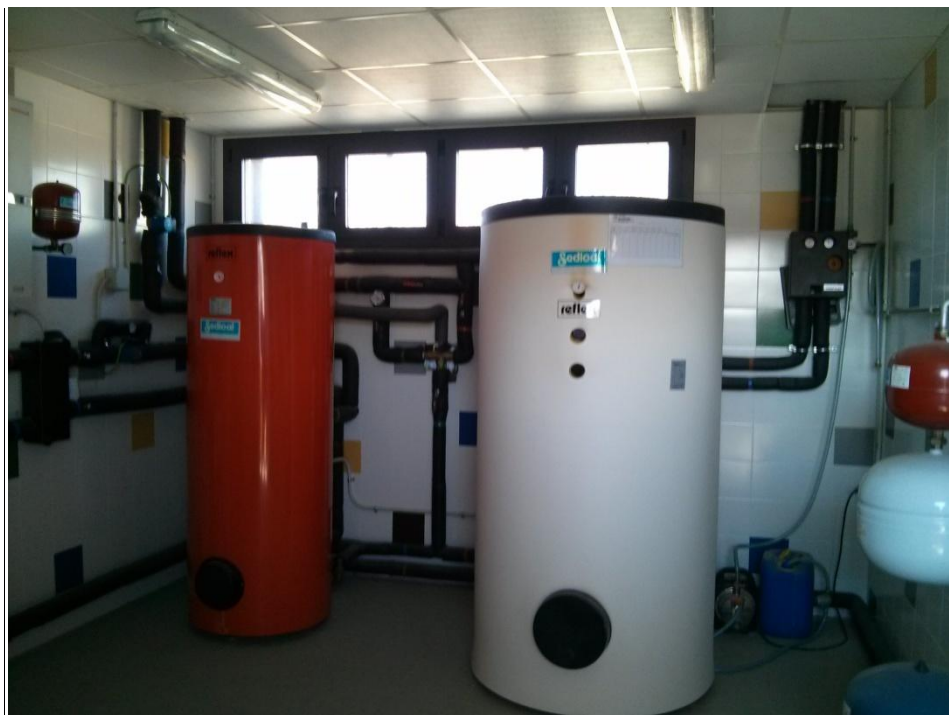
Ilustración 4: Depósitos de ACS (solar y principal)

La distribución de ACS se hace desde **un depósito acumulador de 500 litros**.

- **Instalación solar térmica** formada por 3 colectores solares y un depósito de 500 litros.

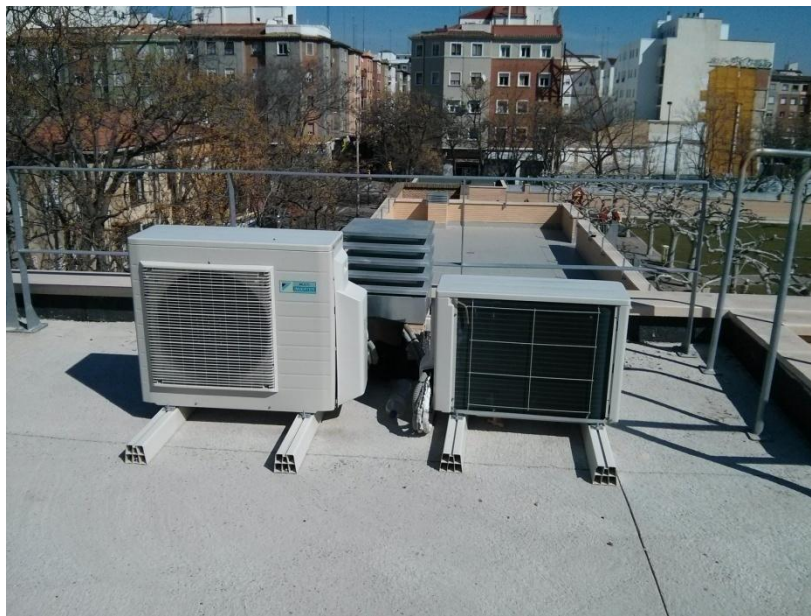
Ilustración 6: Unidades exteriores bomba de calor

Para la climatización de algunas estancias existen **dos unidades exteriores de bombas de calor**, que dan servicio a la cabina de control de accesos, vestuarios de personal y sala de descanso del personal.

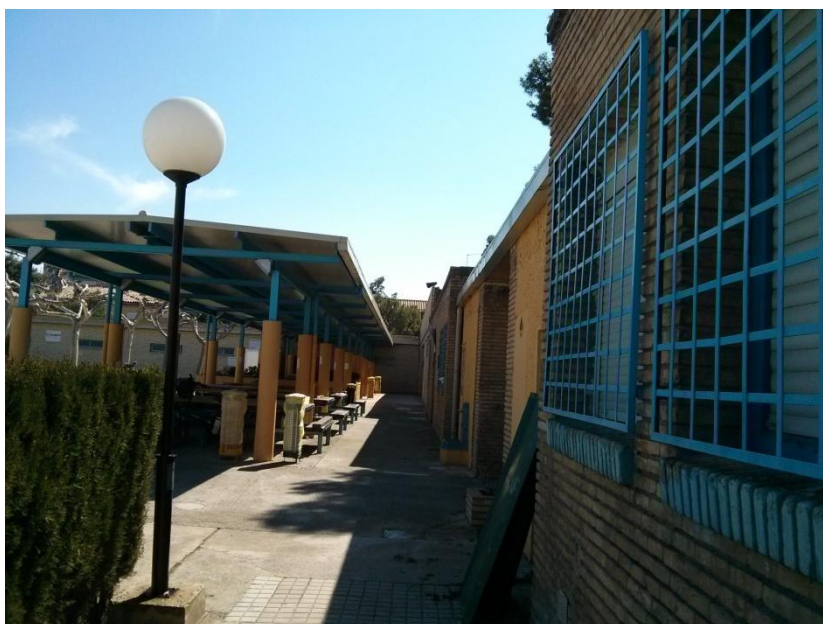
Ilustración 7: Edificio Antiguo

- **Despacho de dirección**  
Iluminación Fluorescente 1 x (4 x 36W)  
Radiador eléctrico 1.500W  
Split para aire acondicionado en verano
- **Pasillo**  
Iluminación Fluorescente 1 x (2 x 36W)
- **Botiquín**  
Iluminación Fluorescente 2 x (2 x 36W)

- **Almacén (antiguos vestuarios)**

Iluminación Fluorescente 2 x (2 x 36W)

Iluminación Fluorescente 1 x (2 x 36W) en almacén de limpieza

Iluminación Fluorescente 1 x (2 x 36W) en aseo. Tienen un tremo eléctrico que está estropeado y lo necesita el personal de limpieza

- **Almacén jardinería y piscina**

Iluminación Fluorescente 2 x (1 x 36W) + 1 x (1 x 36W)

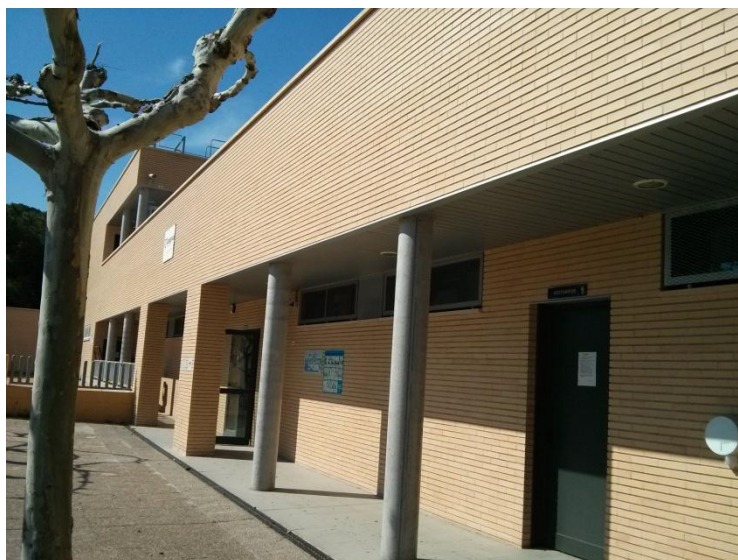
Ilustración 8: Edificio Nuevo

- **Acceso**

Iluminación bajo consumo 4 x (2 x 26W)

- **Doble puerta**

Iluminación bajo consumo 1 x (1 x 26W)

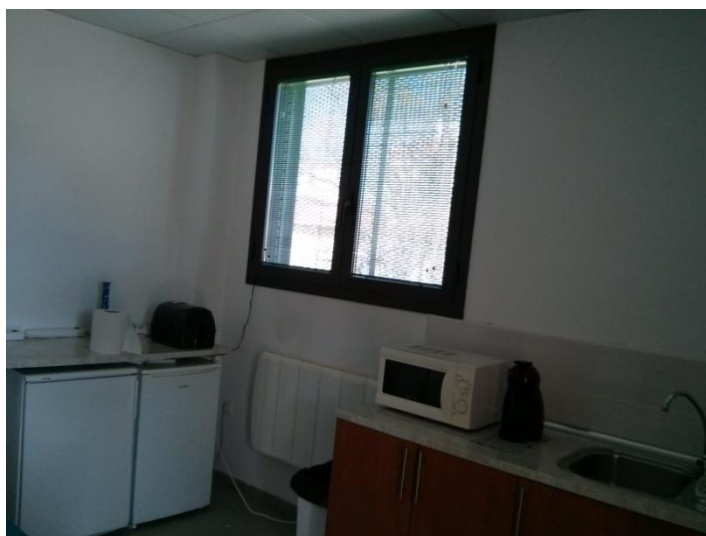
Ilustración 10: Sala descanso personal

- **Sala de descanso del personal**

Iluminación bajo consumo 4 x (2 x 26W)

Luminarias con lámparas halógenas de 35W: 4 unidades

Split bomba de calor

Radiador eléctrico para calefacción 1.500W

Agua caliente en grifo de fregadero

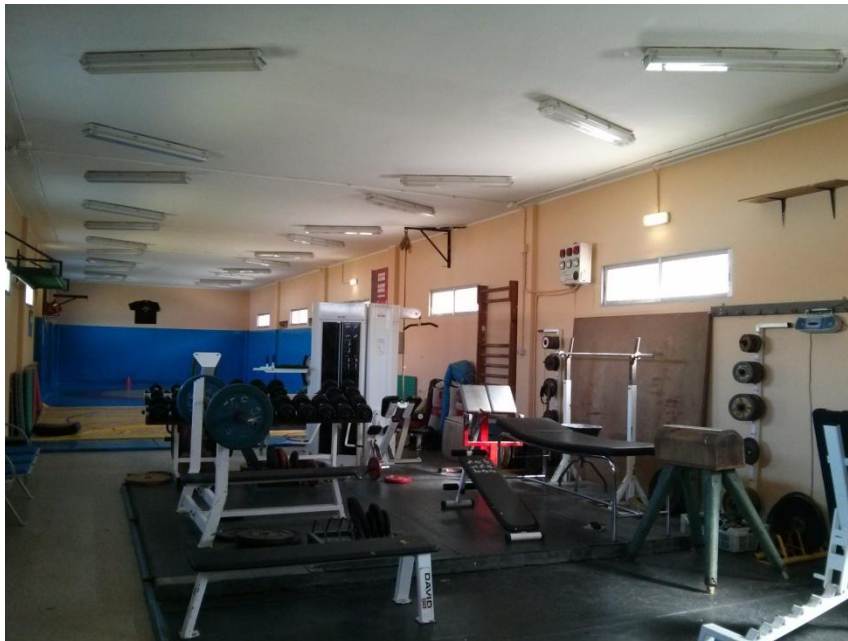
Ilustración 11: Sala gimnasio

- **Sala gimnasio**

Iluminación fluorescente 26 x (2 x 36W)

No climatizado

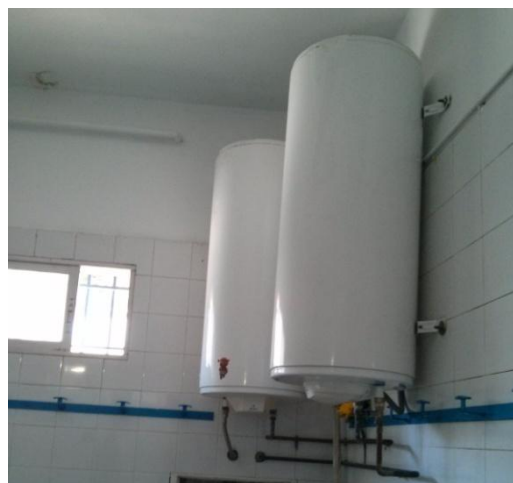
### Ilustración 12: Acumuladores ACS gimnasio

Dos termos eléctricos de 150 litros, potencia 1,8 kW

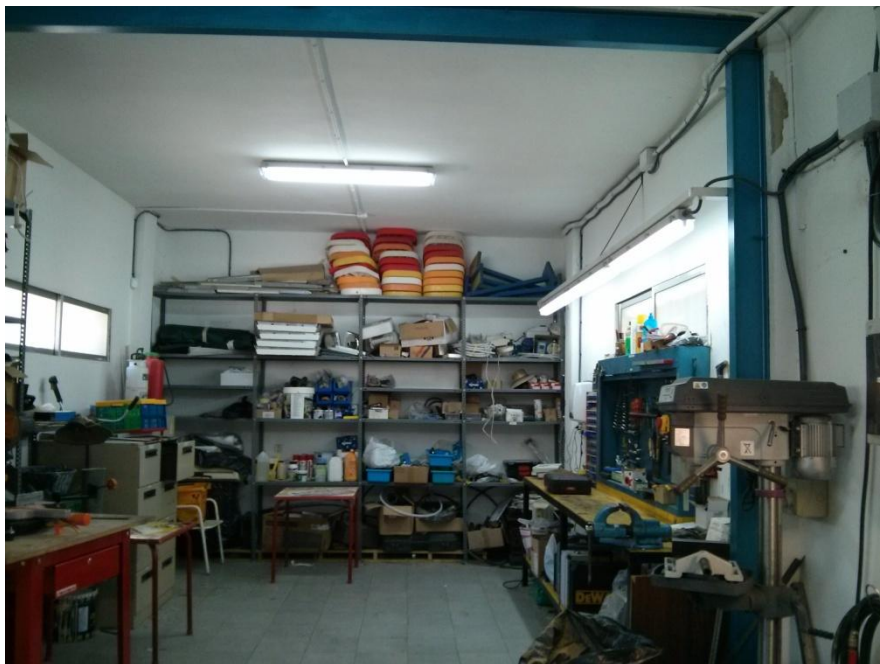
Ilustración 13: Taller

Iluminación fluorescente 2 x (2 x 36W)

Iluminación fluorescente 3 x (1 x 36W) sobre banco de trabajo

Iluminación fluorescente 1 x (2 x 18W) sobre lijadora

Radiador de aceite portátil

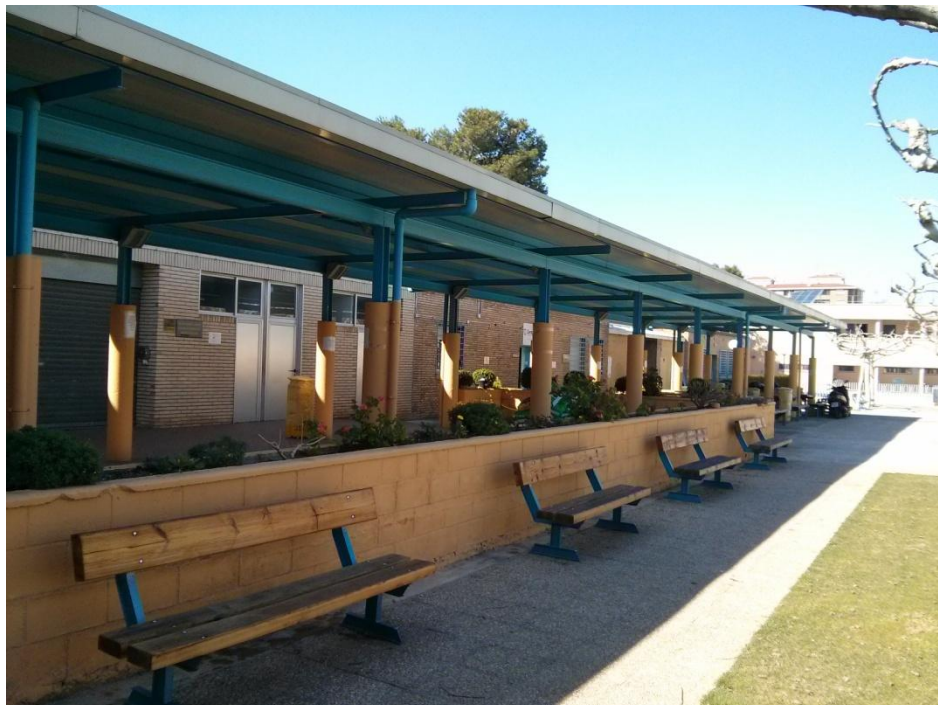
Ilustración 14: Pérgola del bar

Dispone de 20 luminarias con dos lámparas cada una, aunque se encienden en ocasiones muy puntuales.
