### 3.51 ESCUELA INFANTIL EL TREN

#### 3.51.1 Datos del edificio

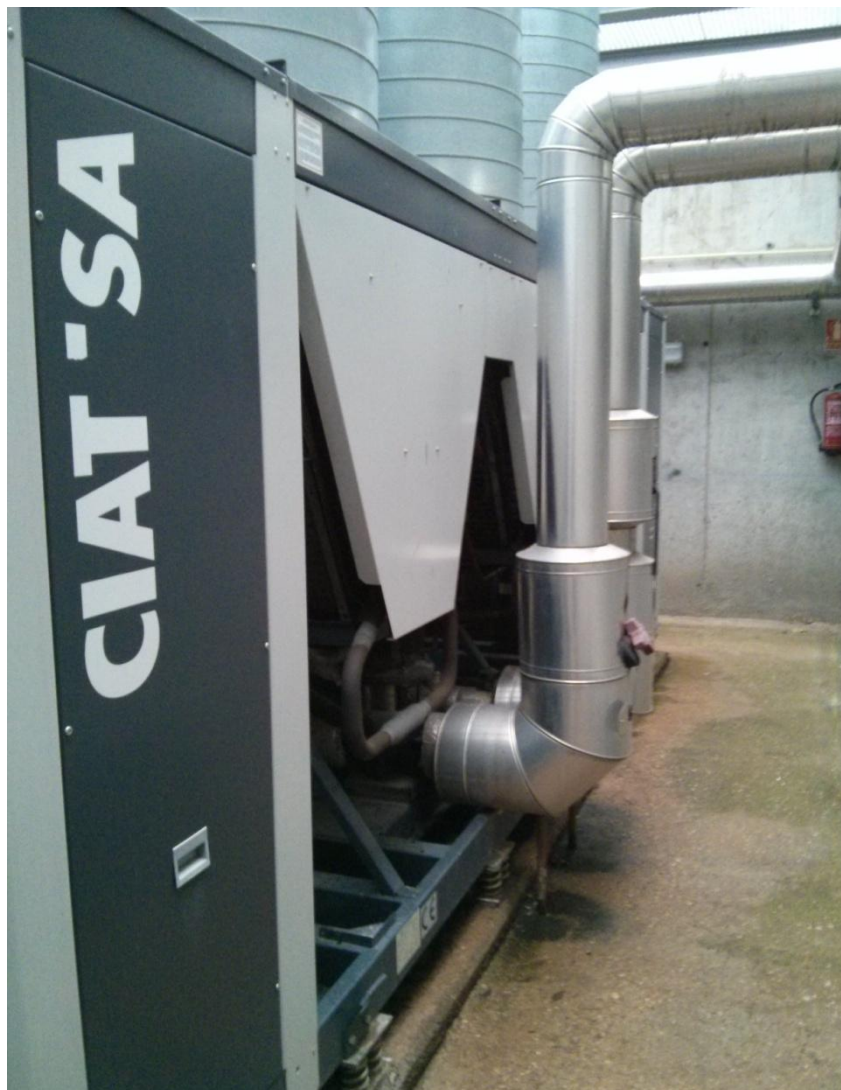
Ilustración 3: Equipo Bomba de calor

1. Equipo bomba de calor reversible para funcionamiento a temperaturas exteriores negativas (superiores a  $-7^{\circ}\text{C}$ ), para producción de agua caliente y fría. Desescarche por inversión de ciclo.

CIATESA modelo IWED-1080

Potencia de frío: 240,5 KW; EER: 3,0

Potencia de calor: 248,5 KW; COP: 2,9
