## 1.1. ANA MAYAYO

### 1.1.1. Datos generales

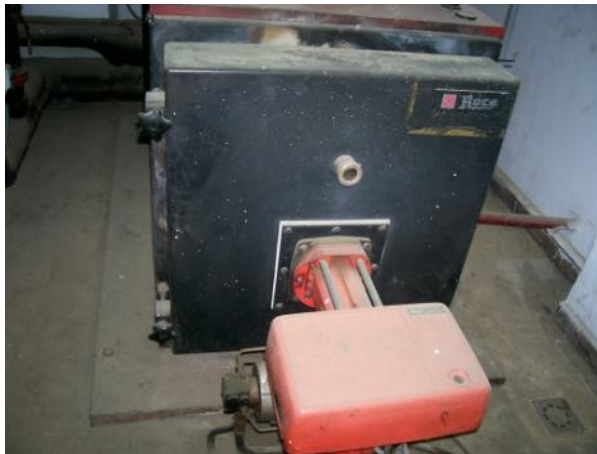
Existe 1 caldera de gasoil para todo el edificio. Los radiadores son de hierro fundido.

La sala de calderas está equipada con el siguiente equipo:

La caldera solo dispone de un programador horario, no hay ningún tipo de centralización por zonas.

Sustitución de la caldera de gasoil por una de gas. En este edificio el coste de la sustitución se verá incrementado especialmente por la ausencia de red de gas en las inmediaciones.

Sectorización y regulación con sondas de temperatura y válvulas termostáticas en el interior de las aulas.

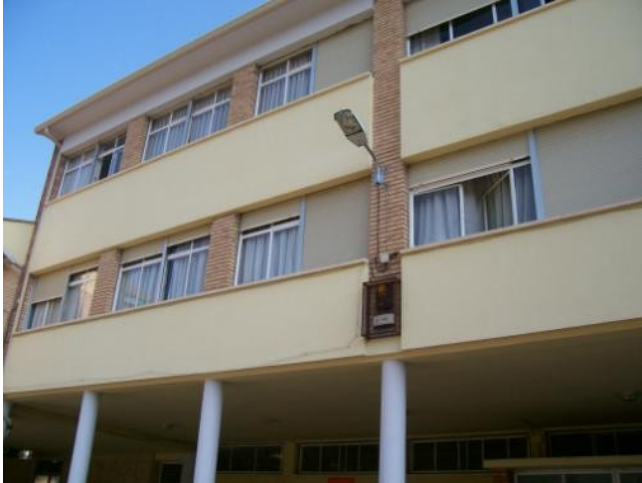
La envolvente térmica del edificio es bastante deficiente. Las ventanas existentes son de aluminio cristal simple con persianas sin aislamiento. Hay muchas infiltraciones debido a que las ventanas no ajustan debidamente.

Sustituir las ventanas de cristal simple por unas de cristal doble. Aislamiento de la cubierta.

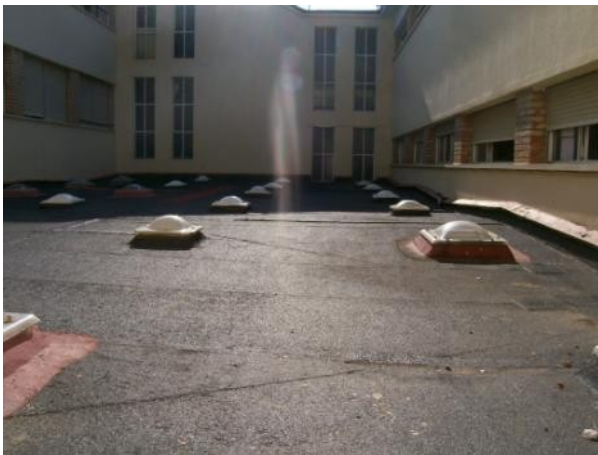
La cubierta del centro es de teja y cubiertas no transitables, los dos tipos de tejados parecen en buen estado, pero sin ningún tipo de aislamiento.
