## 1.1. ANDRÉS MANJÓN Y MANJÓN

### 1.1.1. Datos generales

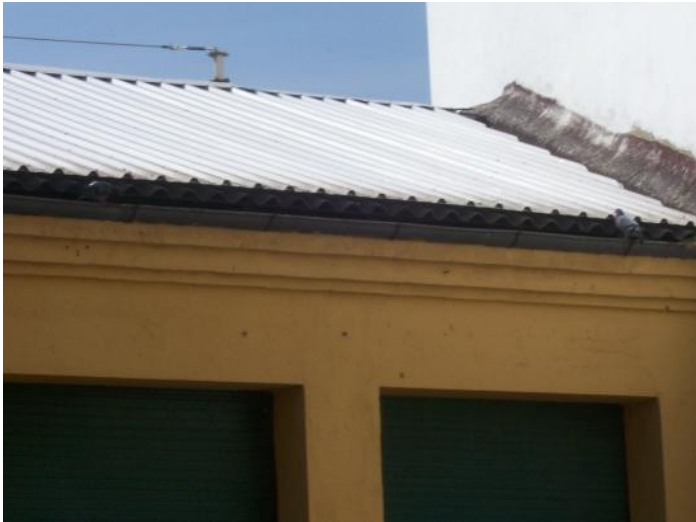
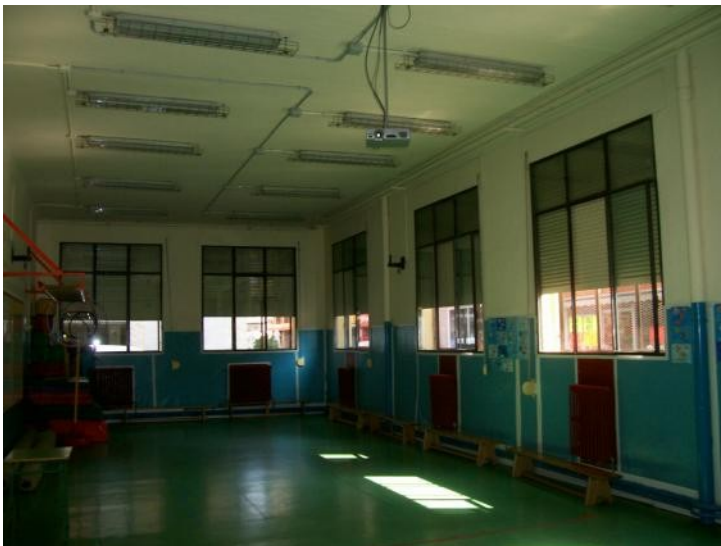
La envolvente térmica del edificio como se puede observar es antigua y presenta mal aislamiento, las ventanas son de hierro y cristal simple. La cubierta del centro es de uralita oculta mediante la colocación de perfiles y chapa encima de esta.

Sustituir las ventanas de cristal simple por unas de cristal doble. Sustitución de la cubierta de uralita por otra que no presente tantas pérdidas térmicas.
