## 1.1. CESAR AUGUSTO

### 1.1.1. Datos generales

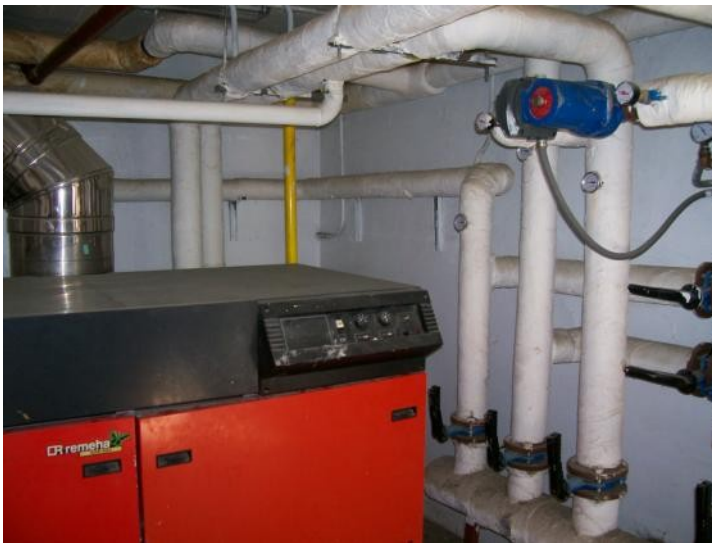
El centro cuenta con una caldera de gasoil que distribuye el agua caliente por el edificio de infantil. Las tuberías de distribución transcurren a las vista y sin aislar. Los radiadores son de hierro fundido. El edificio de primaria tiene una caldera de gas.

| EDIFICIO | CALDERA | MODELO/TIPO | POTENCIA | TIPO QUEMADOR |
| PRIMARIA | REMEHA | QUINTA85 | 252 Kw | GAS |
| INFANTIL | LASIAN | TE220 | 255 Kw | JOANES<br>GASOLEO |

Sustitución de la caldera de gasoil por una de gas.. Aislamiento de las tuberías de distribución de la calefacción.

Sectorización y regulación con sondas de temperatura o válvulas termostáticas en el interior de las aulas.

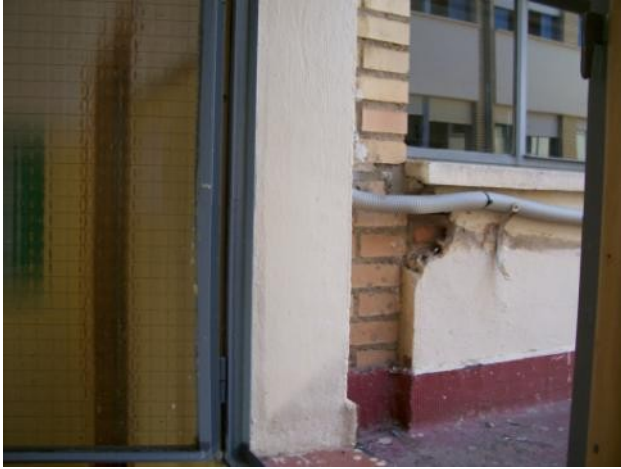
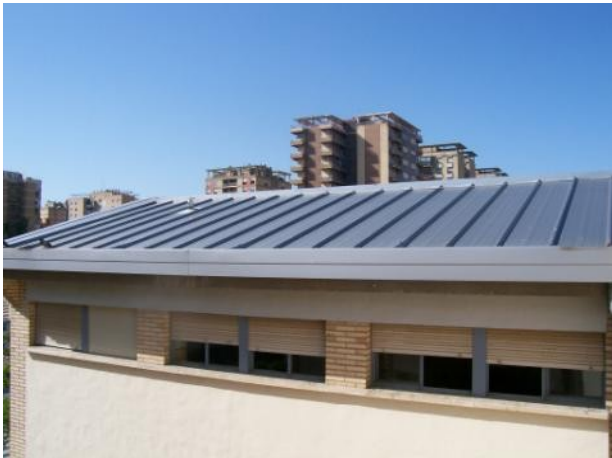
La envolvente térmica del edificio como la de todos los edificios antiguos es bastante deficiente.

Respecto a las ventanas originales son de hierro fundido y cristal simple. En la cara norte del edificio se colocaron por el exterior unas ventanas de aluminio y doble cristal dejando las originales en el interior.

La cubierta del edificio es de chapa y en algunas zonas de tela asfáltica.

Sustituir las ventanas de cristal simple por unas de cristal doble. Aislamiento de la cubierta.
