## 1.1. EMILIO MORENO CALVETE

El colegio está situado en la C/ Paseo Calanda, nº13 y su actividad es la colegio público de educación primaria e infantil con un número de alumnos aproximado de 200. El régimen de funcionamiento habitual en el periodo lectivo es de 9:00 a 18:15.

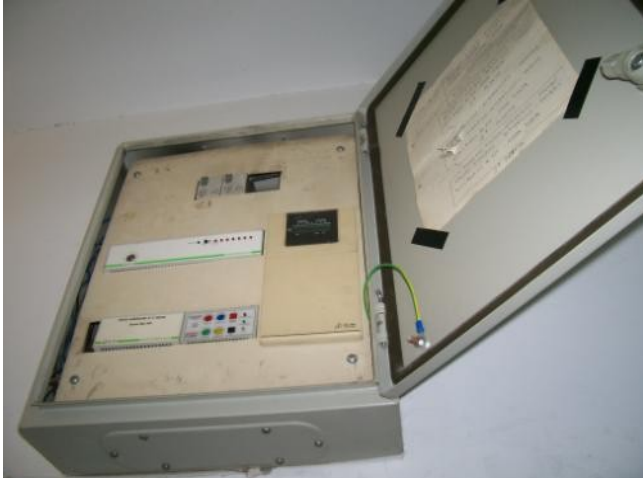
La calefacción es por hilo radiante consumiendo electricidad con rendimiento muy poco eficientes.

En el centro docente la calefacción cuenta con termostatos, estos no funcionan debido a una mala instalación. La calefacción se puede sectorizar por plantas.

Estudiar la sustitución del hilo radiante eléctrico, que es muy poco eficiente, por otro sistema de calefacción, en su defecto realizar acciones de sectorización y regulación.

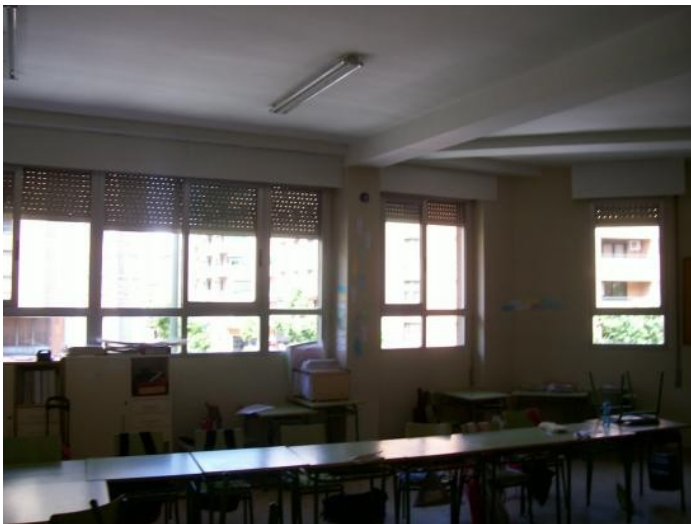
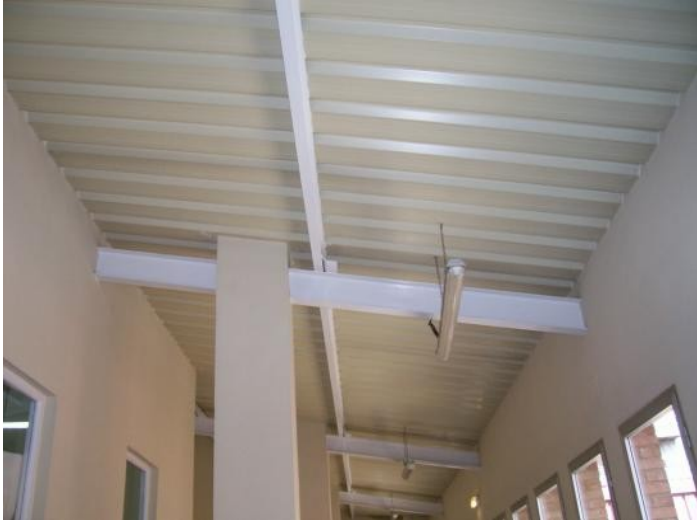
La envolvente térmica de los edificios es bastante antigua. Las ventanas tienen cristal doble, y sufren infiltraciones de aire por las cajas de persianas al no ir estas aisladas.

La cubierta del centro es de panel sándwich con poco aislamiento, siendo la planta segunda muy calurosa en verano y fría en invierno.
