## 1.1. JOAQUIN COSTA

### 1.1.1. Datos generales

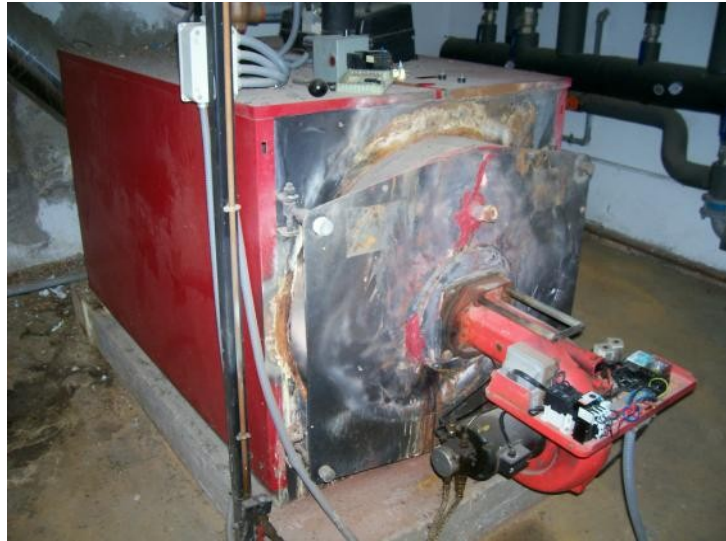
La caldera de gasoil tiene una antigüedad bastante considerable, con unos rendimientos muy bajos.

| CALDERA | MODELO/TIPO | POTENCIA | TIPO QUEMADOR |
| ICI KAPPA | 350 | 204-407 Kw | Roca Presomatic 60-60 gasoil |

Cambiar la caldera de gasoil por otra de gas natural.

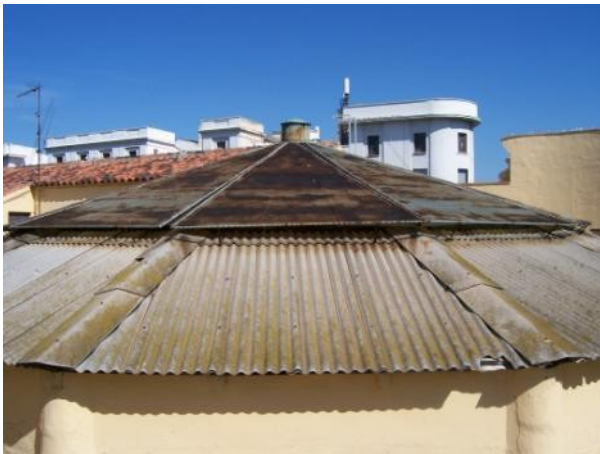
La cubierta ya que es muy antigua y no se encuentra en buen estado, ya que una parte de esta, está construida por un material peligroso como es la uralita. La otra parte de la cubierta es de teja sin aislamiento

Aislamiento del a la cubierta del edificio.
