## 1.1. RÍO EBRO

### 1.1.1. Datos generales

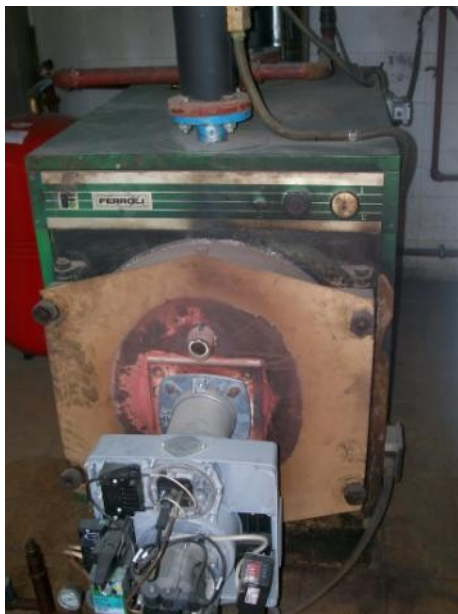
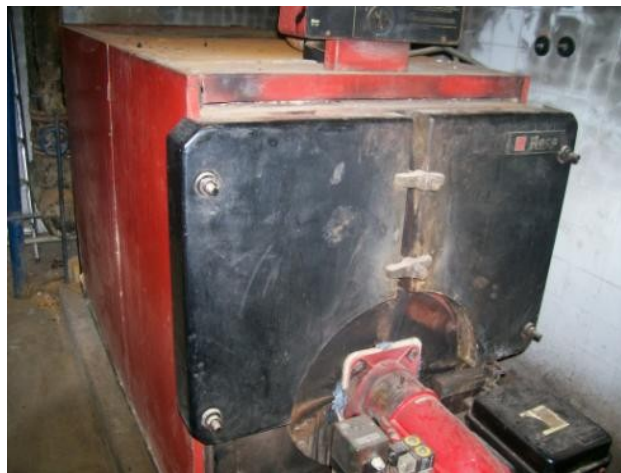
Hay dos calderas de gasoil, una para cada edificio. Ambas tienen una antigüedad de veinte años mas o menos. Los radiadores son de hierro fundido.

| CALDERA | MODELO/TIPO | POTENCIA | TIPO QUEMADOR |
| ROCA | TR-3 | 372 Kw | FBR GASOIL |
| FERROLI | PREX E-20-125 | 500.000 Kcal/h | CUENOD NC21 GASOIL |

Las calderas son muy antiguas por lo que se propone la sustitución de estas por unas de gas ya que presentan mejor rendimiento y el combustible es más barato. Además el centro ya cuenta con acometida de gas natural.

Sectorización y regulación con sondas de temperatura y válvulas termostáticas en el interior de las aulas.

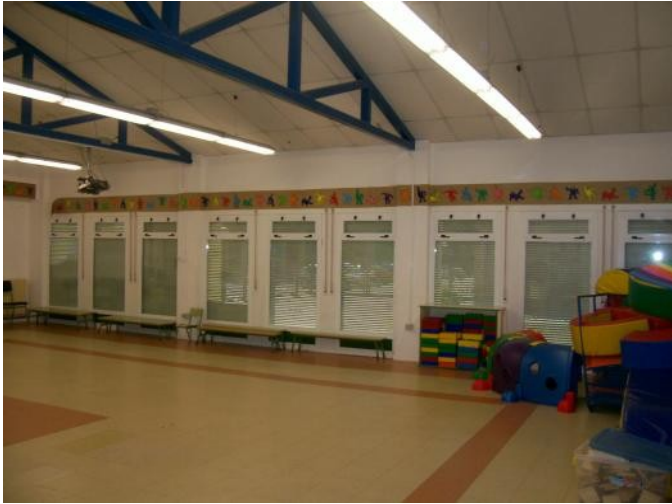
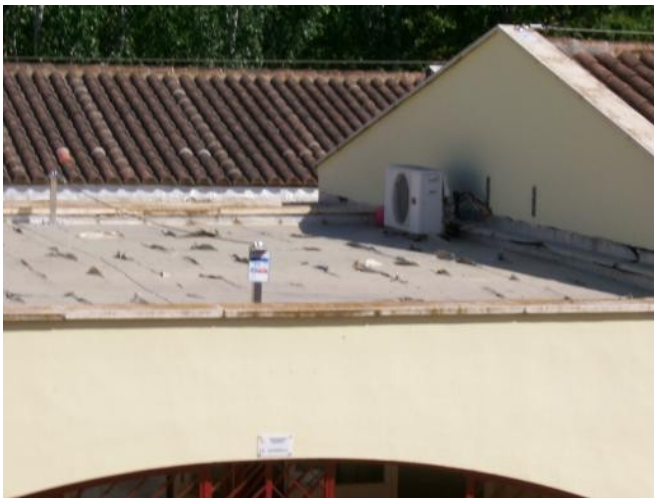
La envolvente térmica del edificio se encuentra en buen estado a simple vista. Las ventanas en el edificio de primaria son de cristal simple protegidas por lamas horizontales. En el edificio de infantil las ventanas son de cristal doble.

La cubierta del edificio de infantil es de teja. La cubierta del edificio de primaria está construida con panel sándwich y un tragaluz central, haciendo que las pérdidas por transmisión sean elevadas.

Sustituir las ventanas de cristal simple por unas de cristal doble. Aislar las cubiertas por la que se producen grandes pérdidas térmicas.
