ANEJO 4

ESTUDIO GEOLÓGICO - GEOTÉCNICO

Estudio geotécnico del terreno para la ejecución del acceso con falso túnel al aparcamiento subterráneo de Plaza Salamero (Zaragoza)

Ref: **GTC-234674-21**

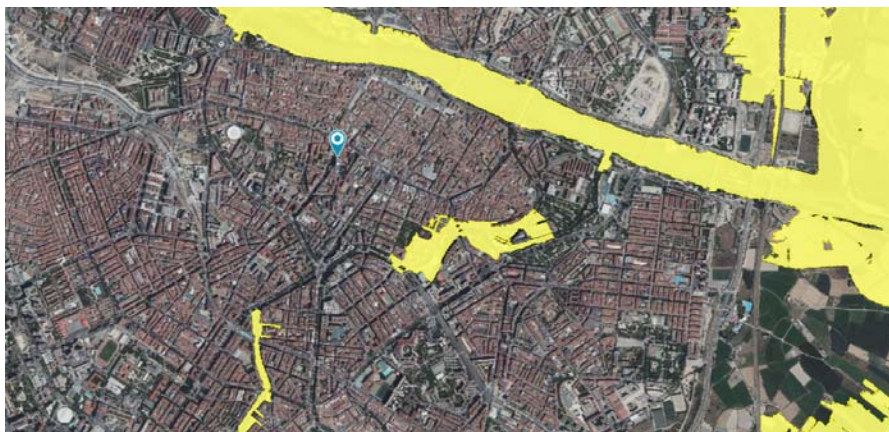
En la siguiente figura se muestra en amarillo la lámina de inundación de periodo de retorno 500 años, y en una marca azul y blanca la parcela de estudio. Como se aprecia la parcela de estudio queda fuera de dicha lámina de inundación.

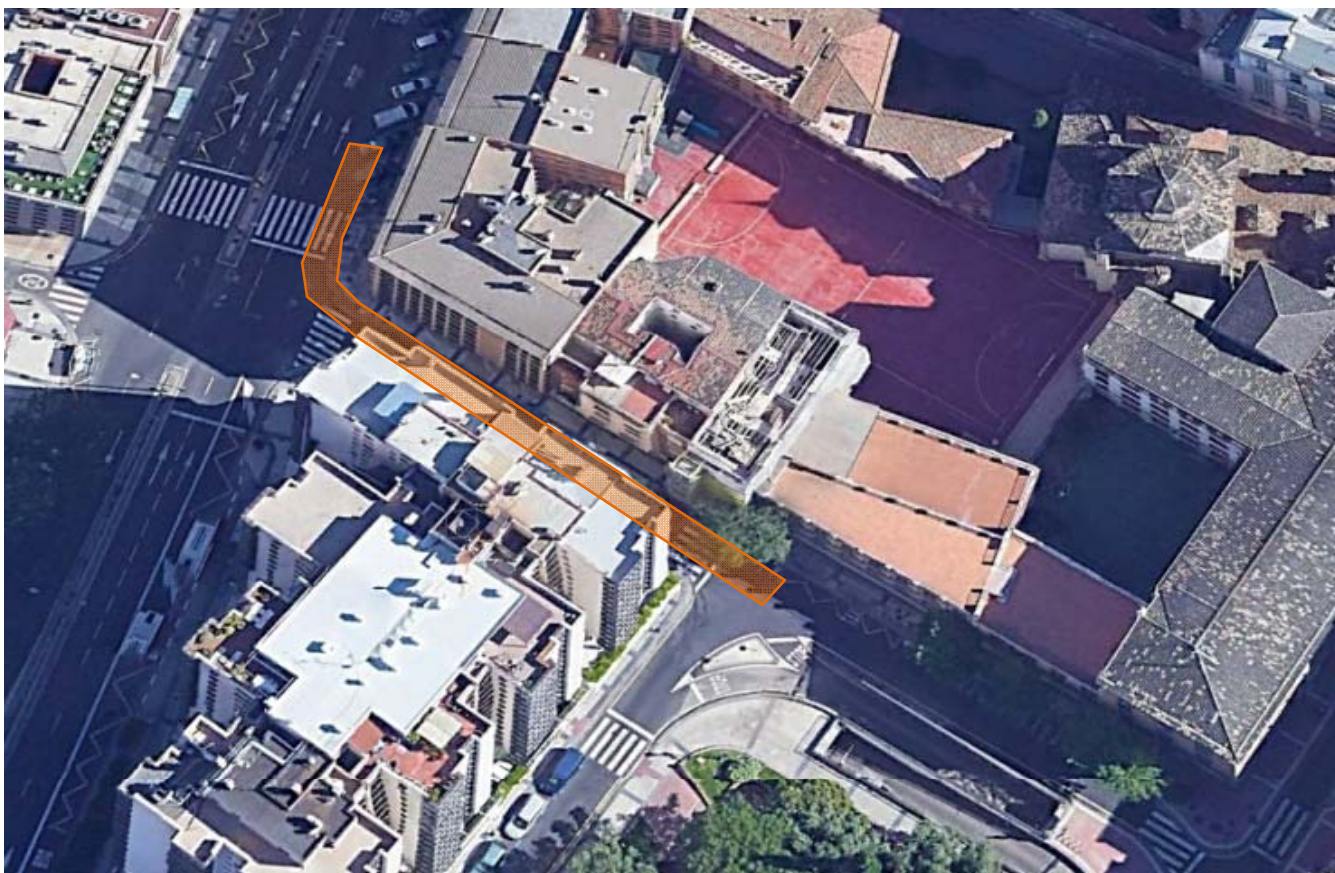
PLANO DE LOCALIZACIÓN DE ENSAYOS DE CAMPO

S-1Sondeos geotécnicos

A efectos de facilitar la localización de los puntos de reconocimiento se adjunta un plano en el anejo 3, así como una serie de fotografías en el anejo 7 de este mismo informe, complementadas con las indicaciones del apartado 1.1.

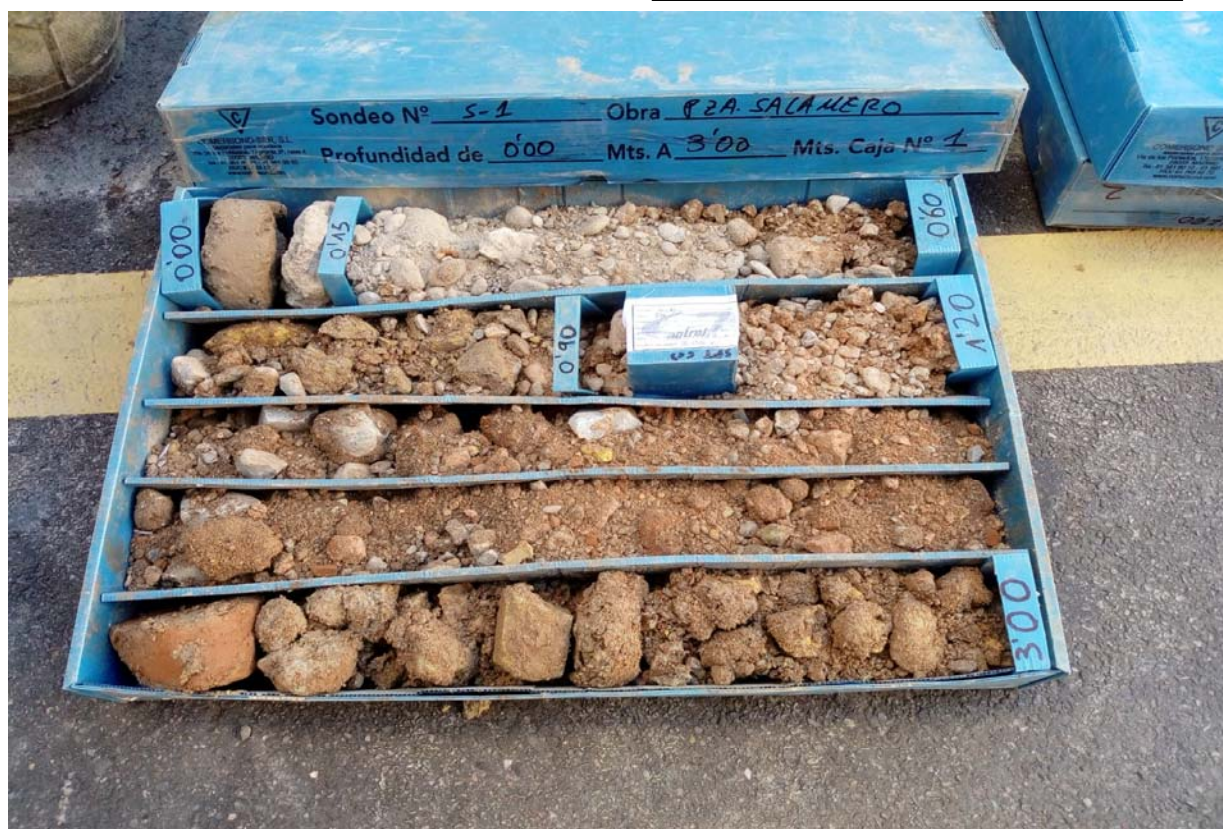
Foto 1

Sondeo 1
caja 1
de 0.00 a 3.00 metros

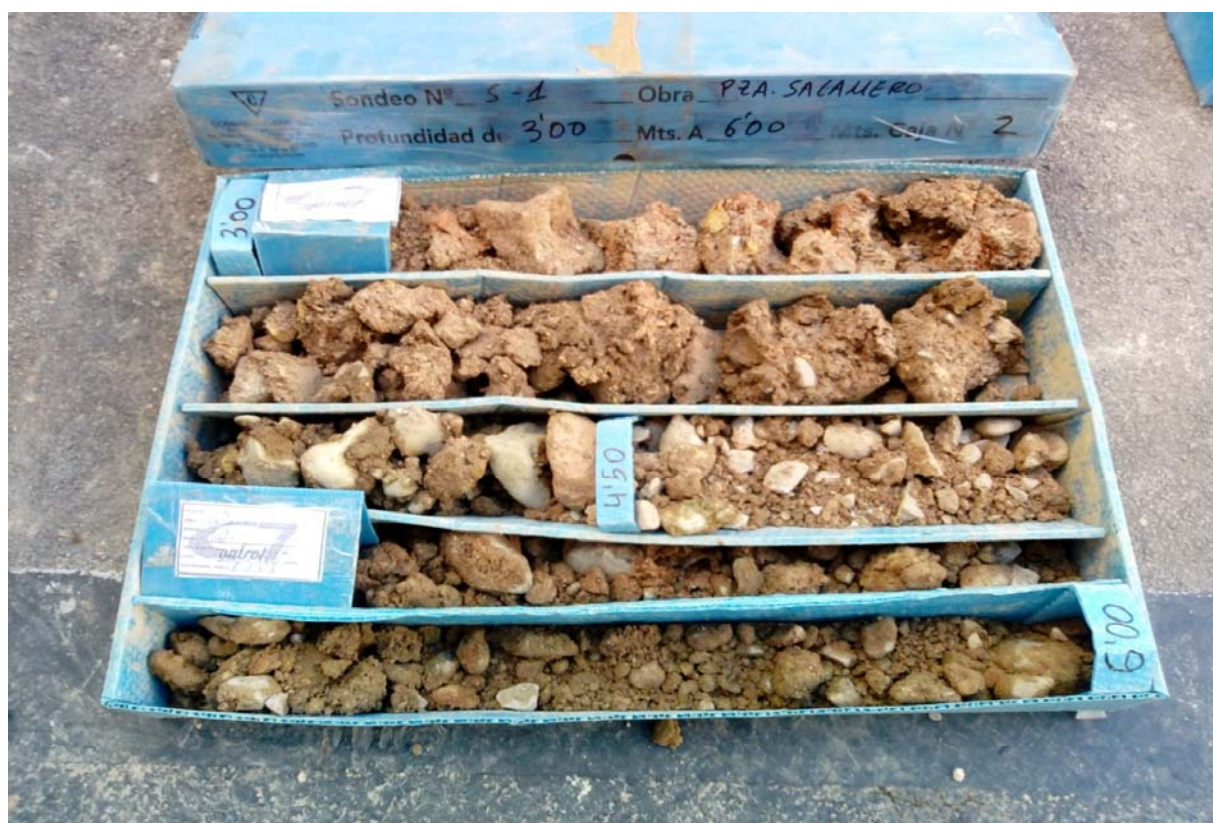
Foto 2

Sondeo 1
caja 2
de 3.00 a 6.00 metros

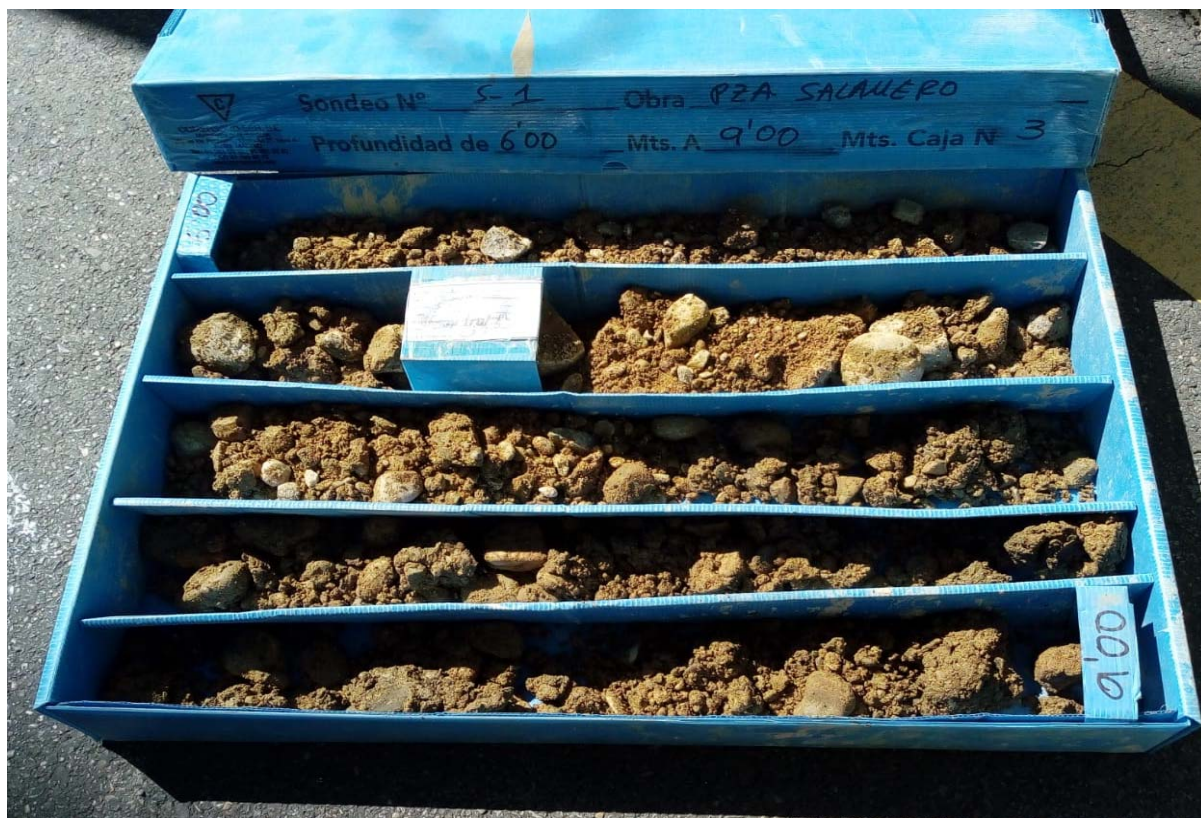
Foto 3

Sondeo 1
caja 3
de 6.00 a 9.00 metros

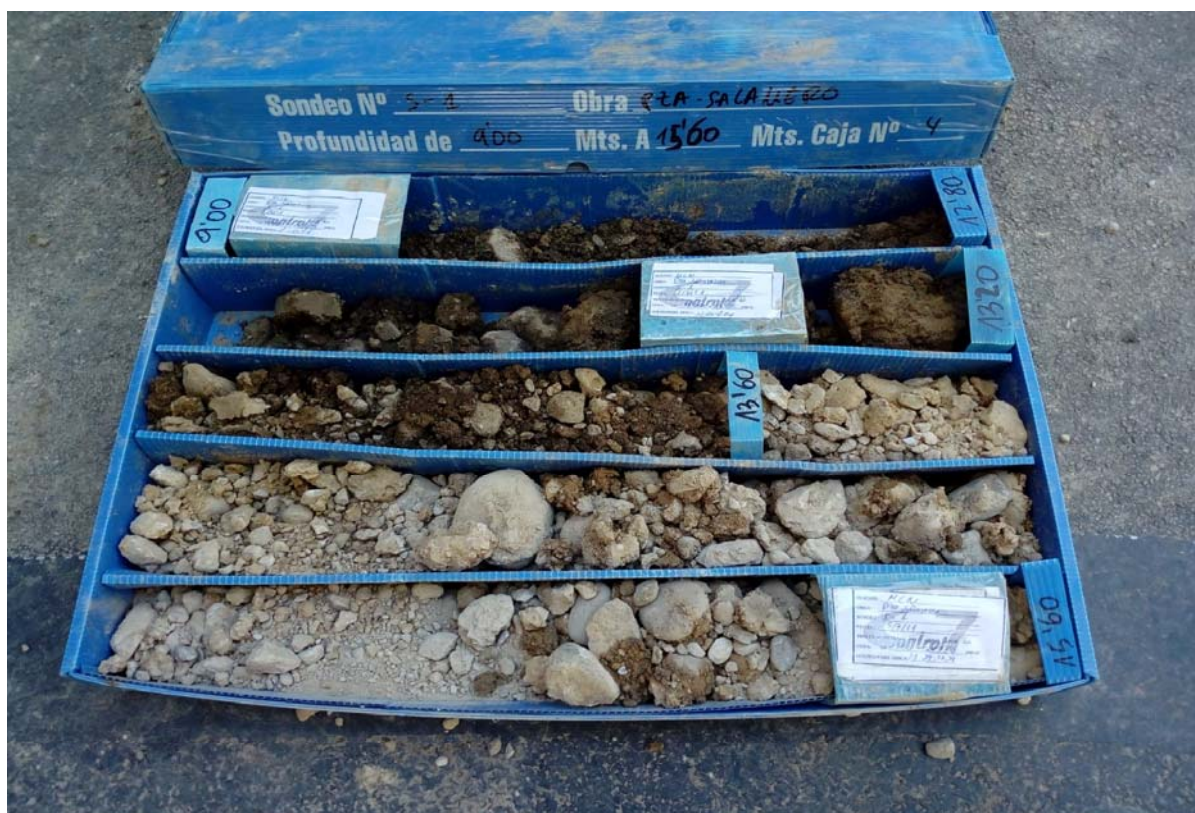
Foto 4

Sondeo 1
caja 4
de 9.00 a 15.60 metros

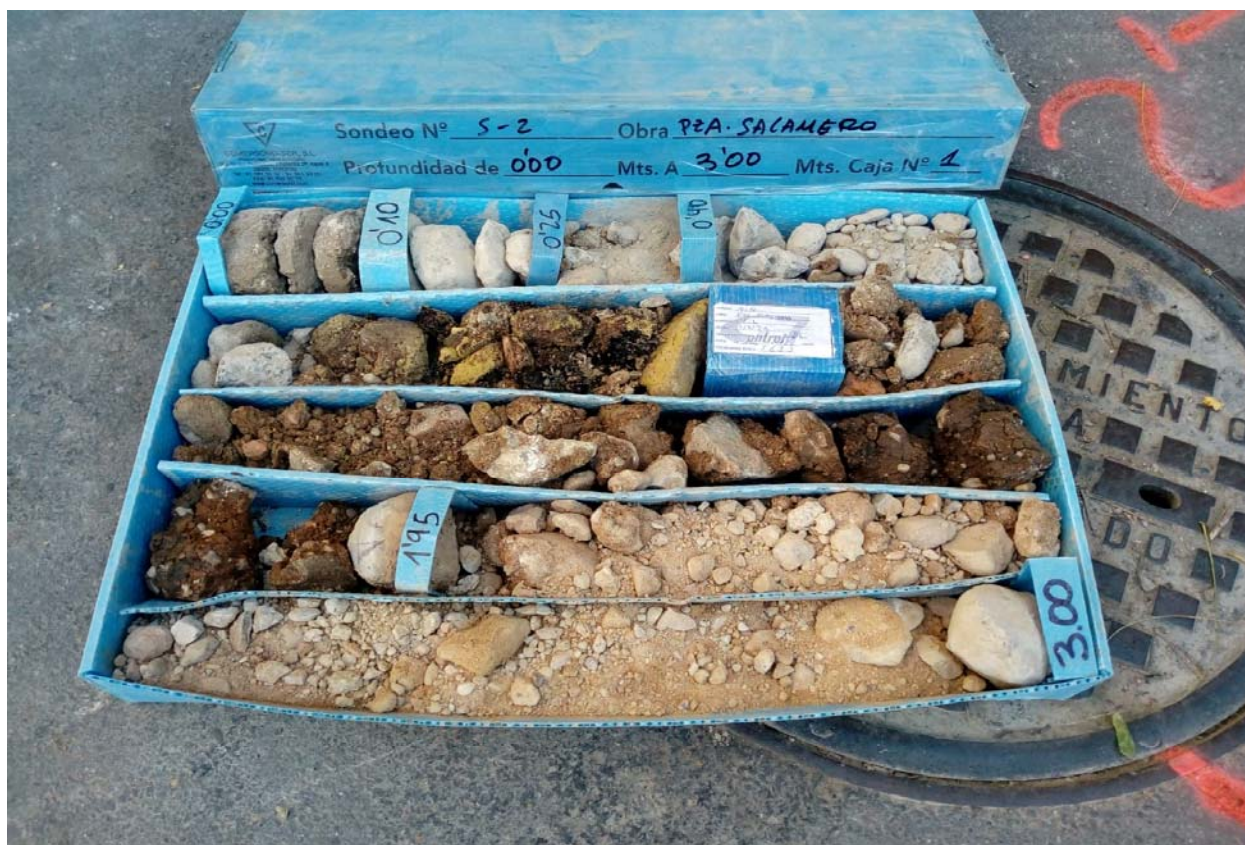
Foto 1

Sondeo 2
caja 1
de 0.00 a 3.00 metros

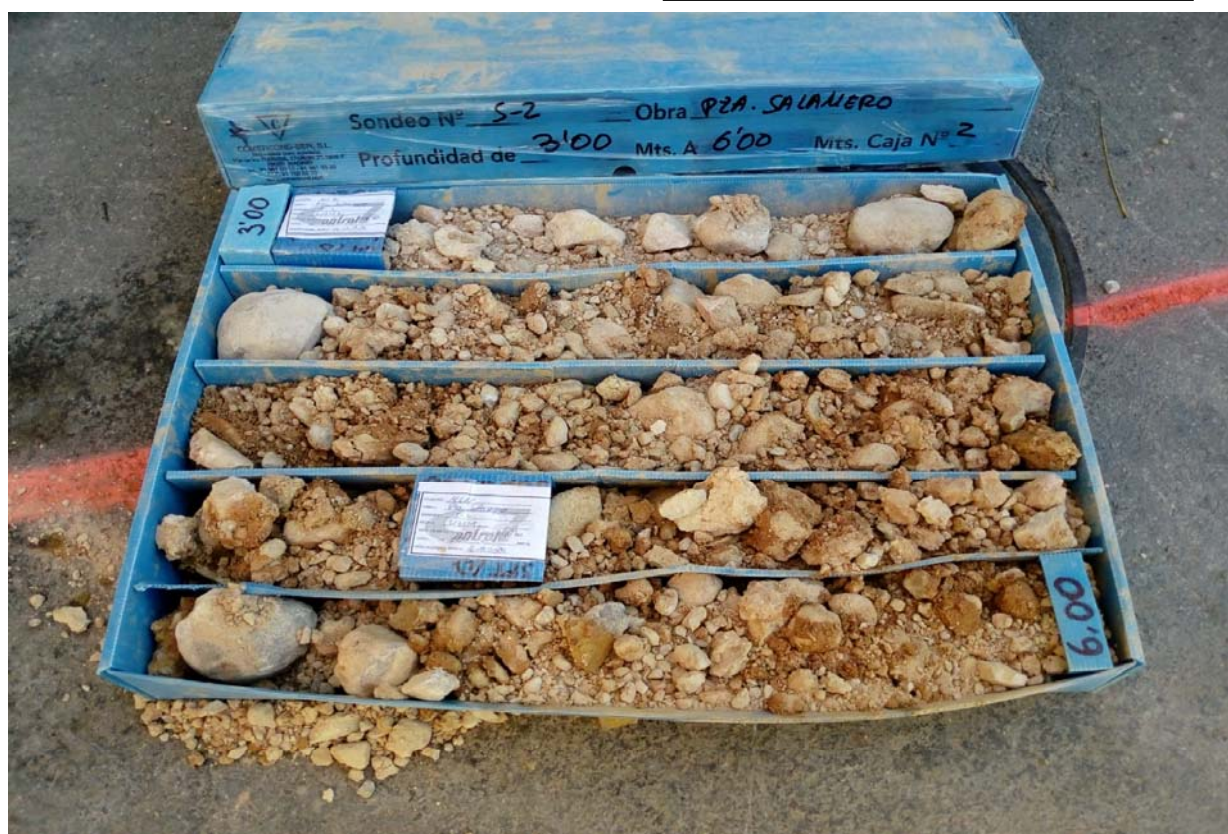
Foto 2

Sondeo 2
caja 2
de 3.00 a 6.00 metros

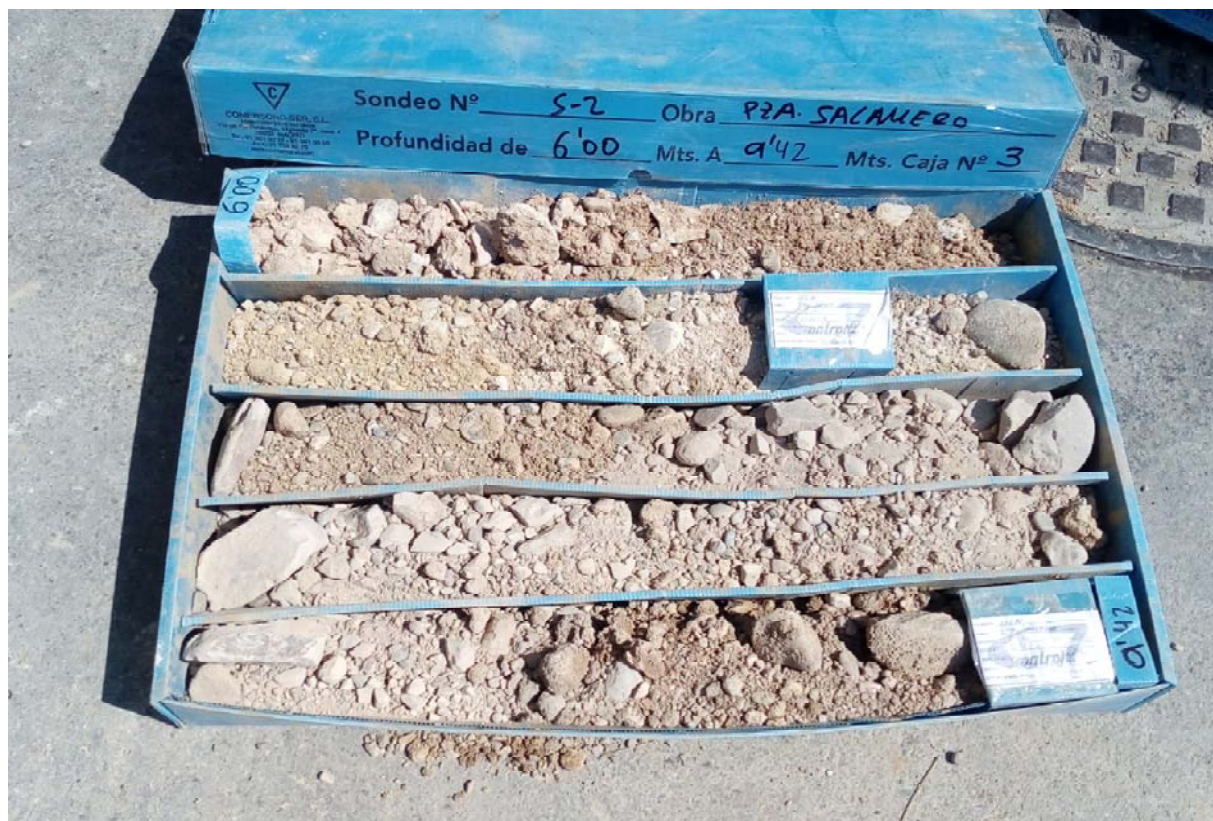
Foto 3

Sondeo 2
caja 3
de 6.00 a 9.42 metros

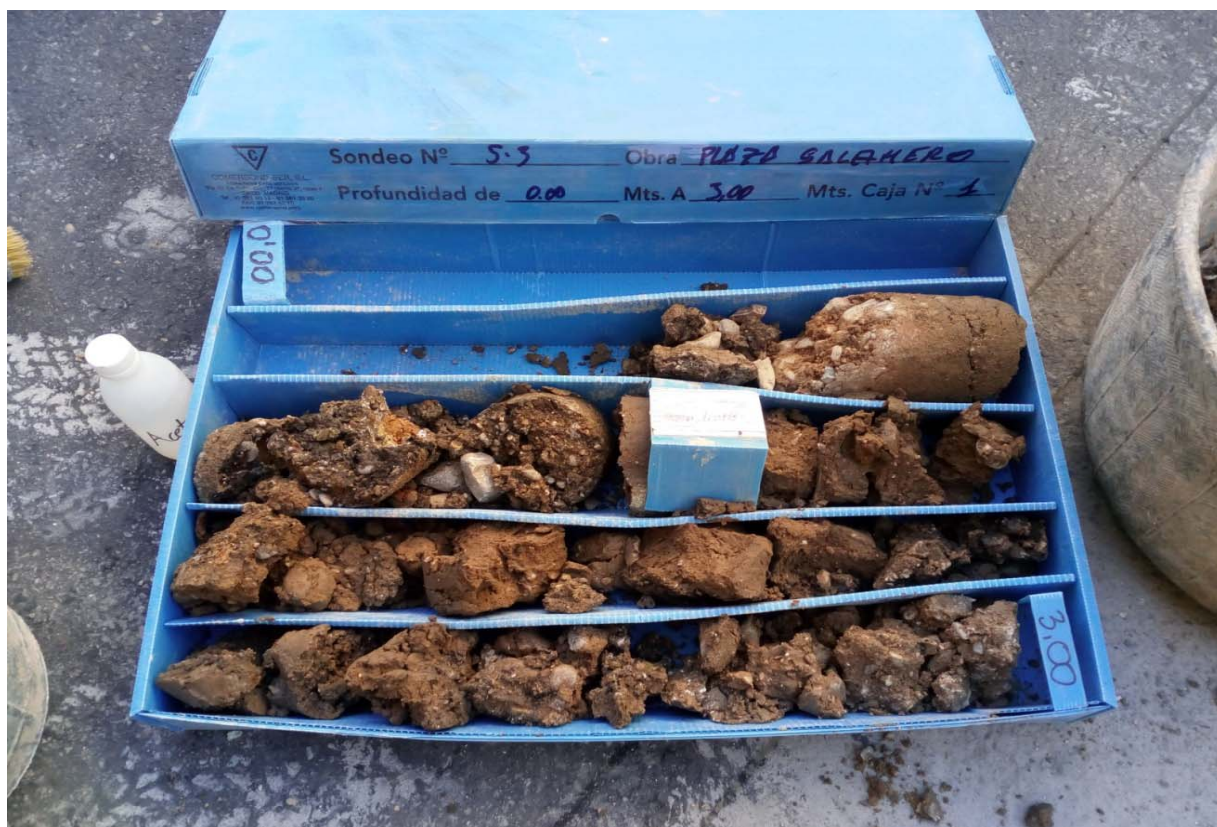
Foto 1

Sondeo 3
caja 1
de 0.00 a 3.00 metros

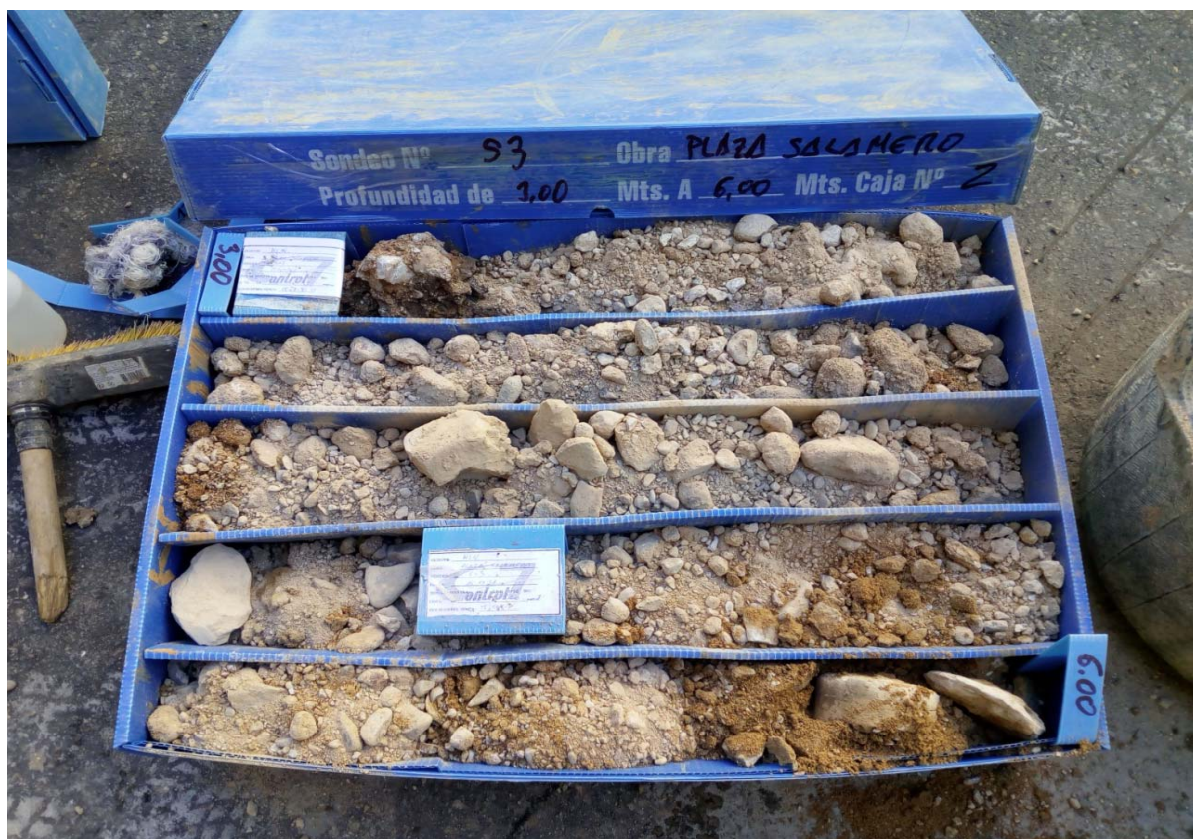
Foto 2

Sondeo 3
caja 2
de 3.00 a 6.00 metros

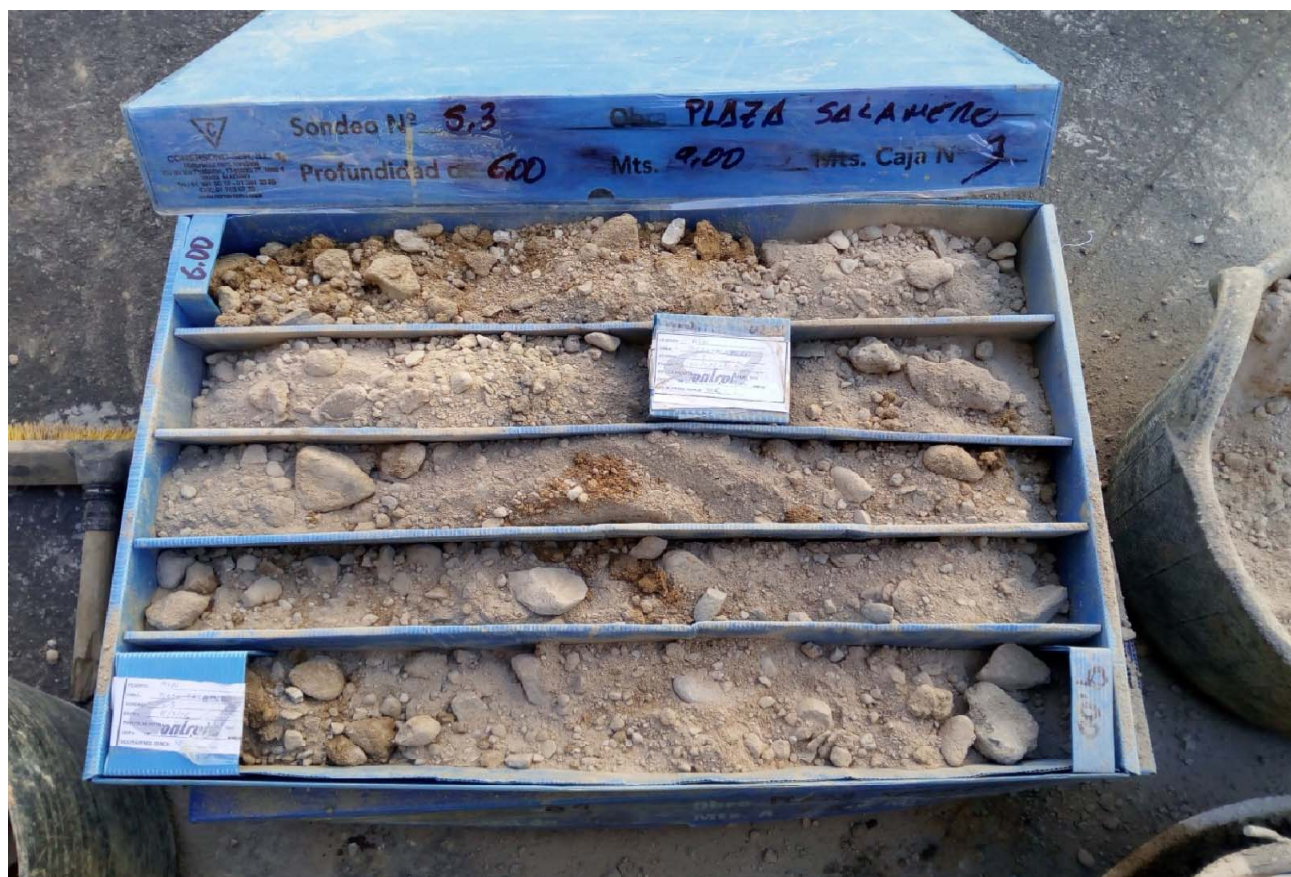
Foto 3

Sondeo 3
caja 3
de 6.00 a 9.00 metros

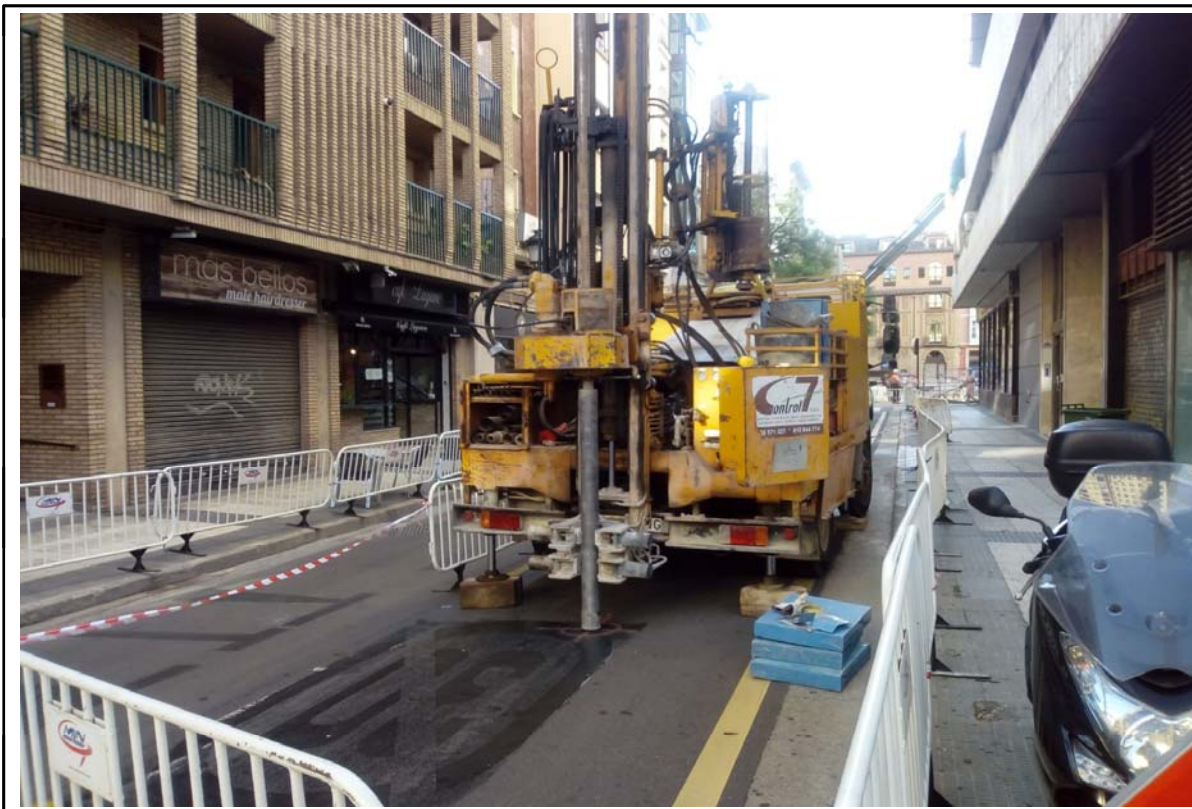
Foto 1

Fotografía de la parcela de estudio a día de realización de los trabajos de campo.
Emplazamiento del sondeo S-1

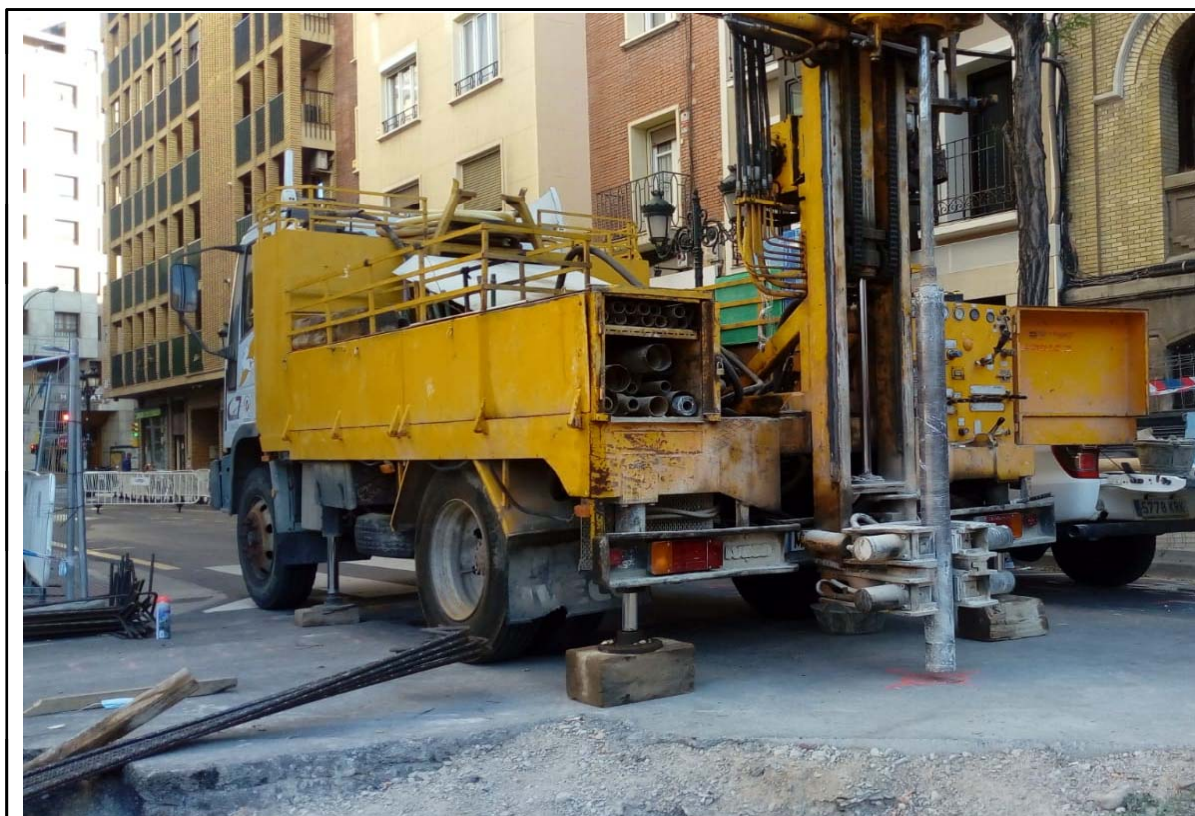
Foto 2

Fotografía de la parcela de estudio a día de realización de los trabajos de campo. Se aprecia el emplazamiento del S-2

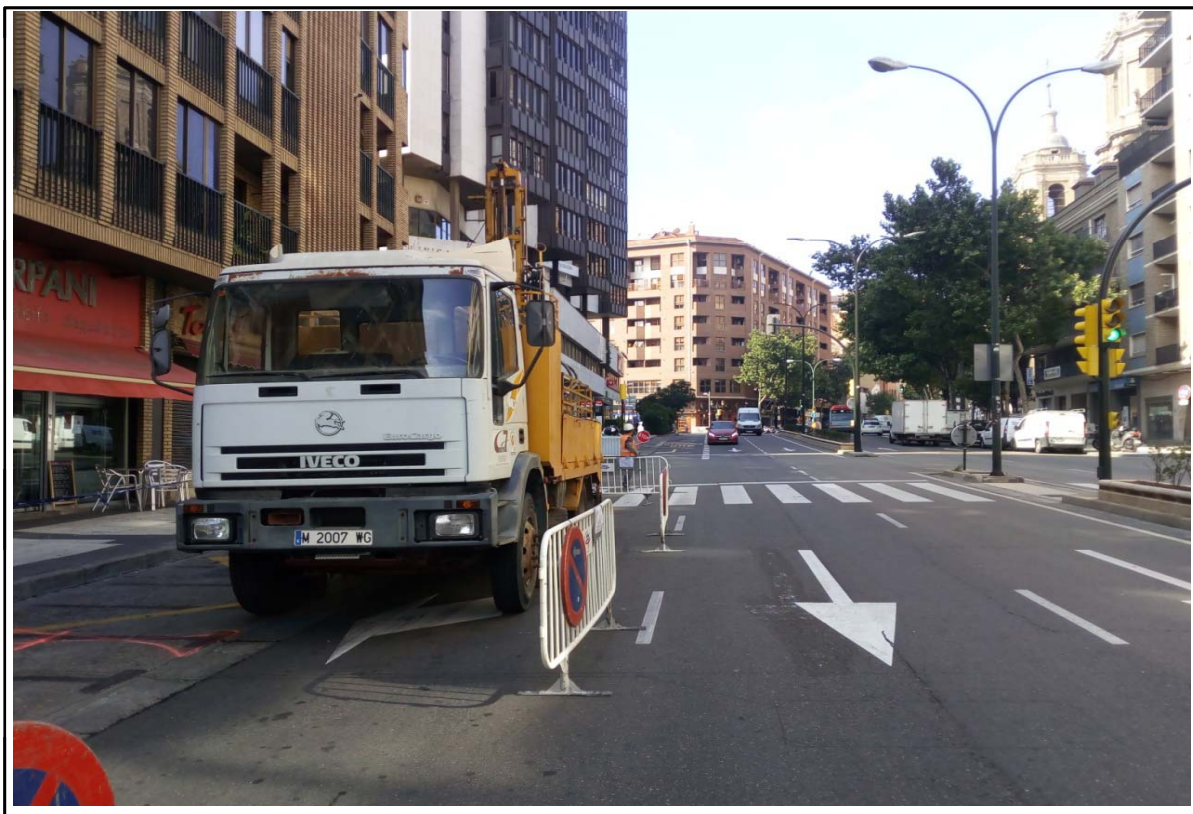
Foto 3

Fotografía de la parcela de estudio a día de
realización de los trabajos de campo.
Emplazamiento del sondeo S-3

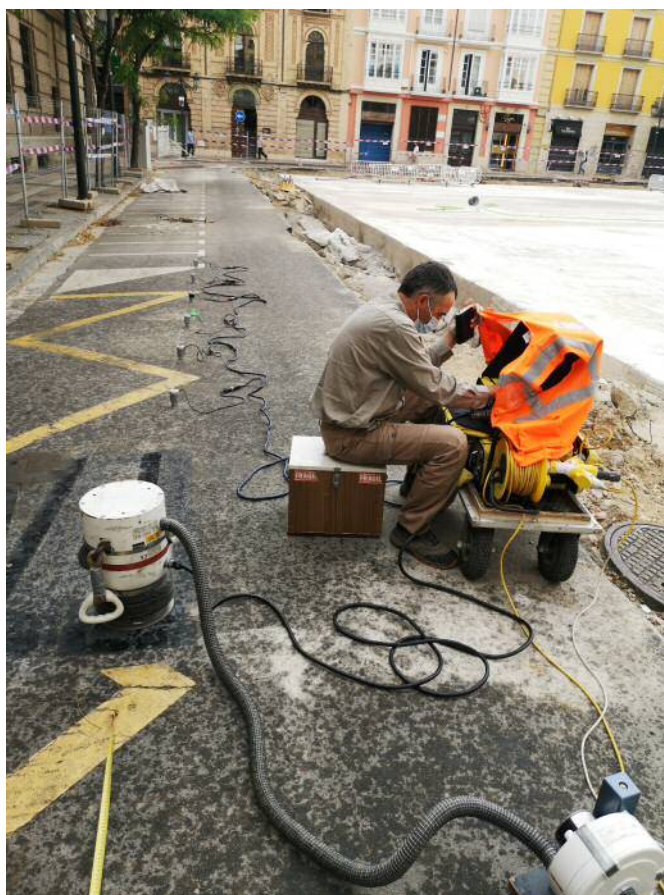
Para las medidas CSW se empleó un dispositivo lineal formado por 6 sensores distribuidos a intervalos de 1 metro y con una separación variable entre 5 y 8 metros entre los puntos de ensayo que fueron señalados sobre el terreno por los técnicos de **CONTROL 7**.

Obtención de registros CSW

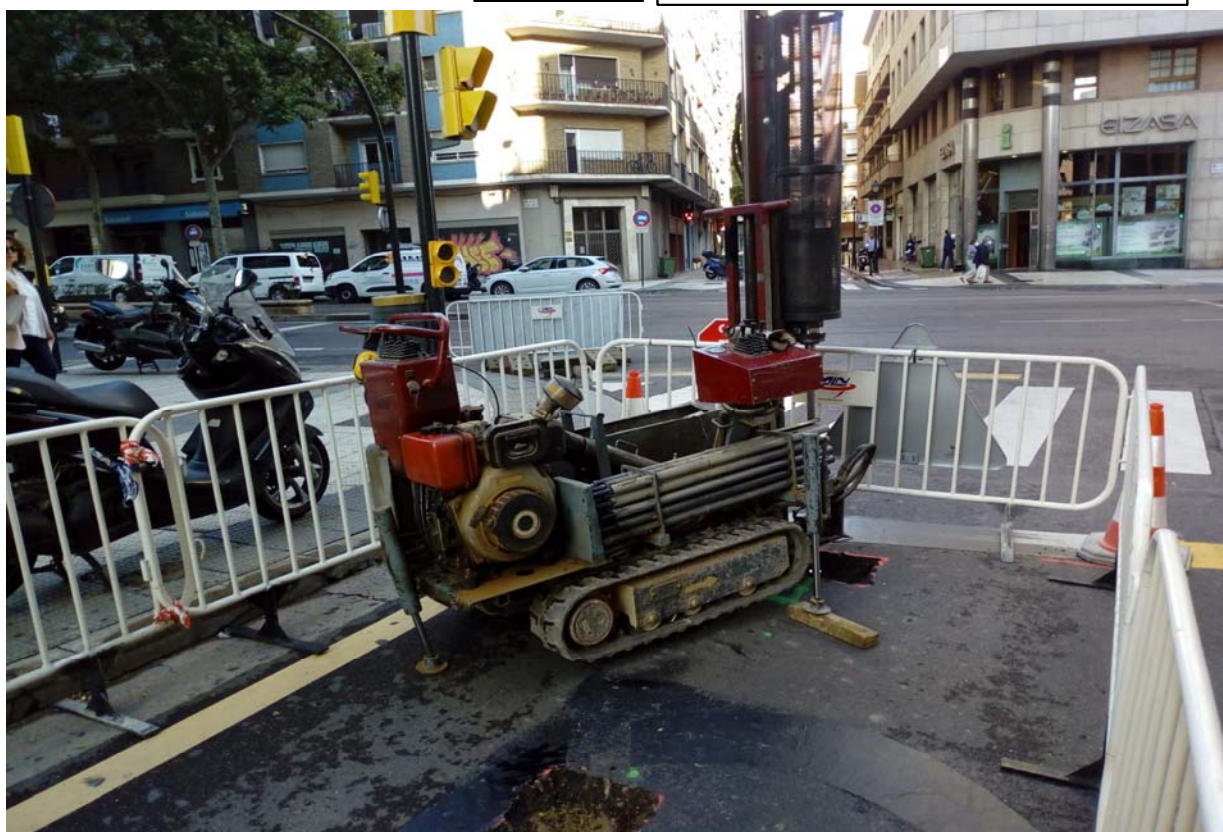
Foto 1

Fotografía de la parcela de estudio a día de realización de los trabajos de campo. Se aprecia el emplazamiento del P-1

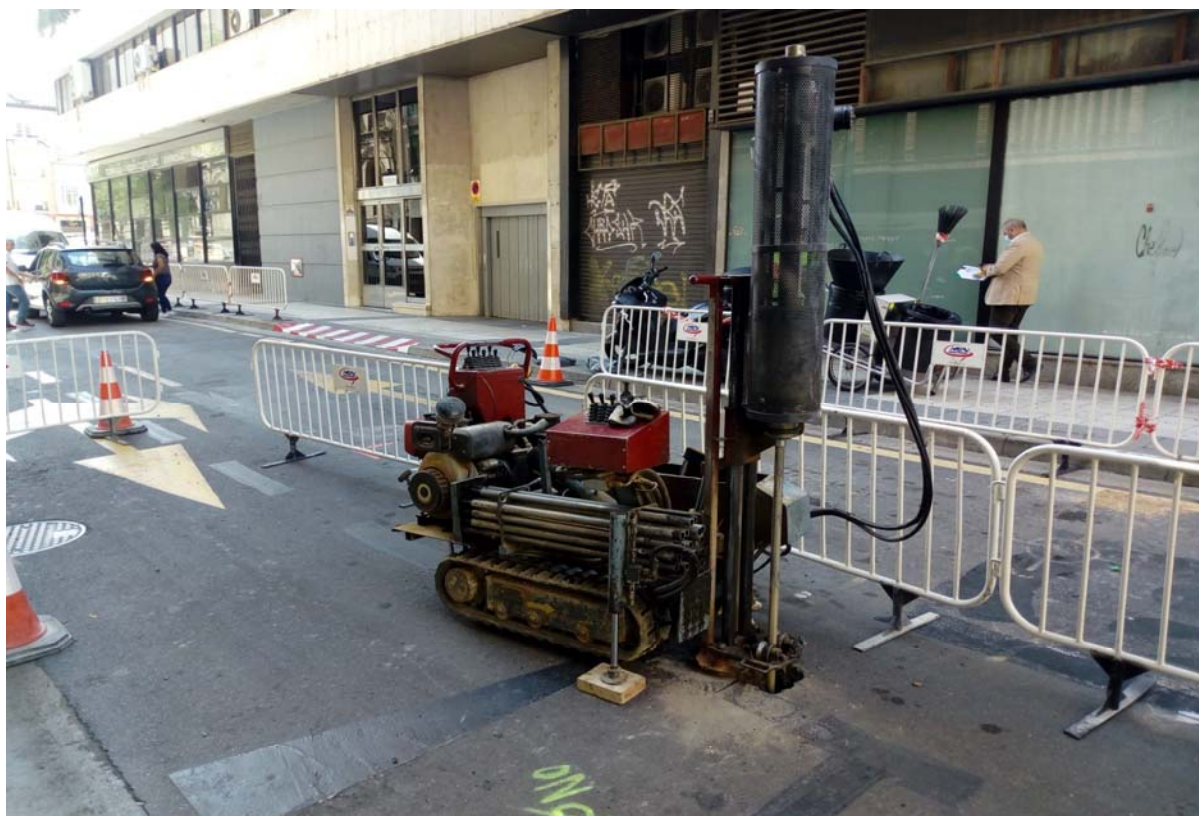
Foto 3

Fotografía de la parcela de estudio a día de realización de los trabajos de campo. Se aprecia el emplazamiento del P-3

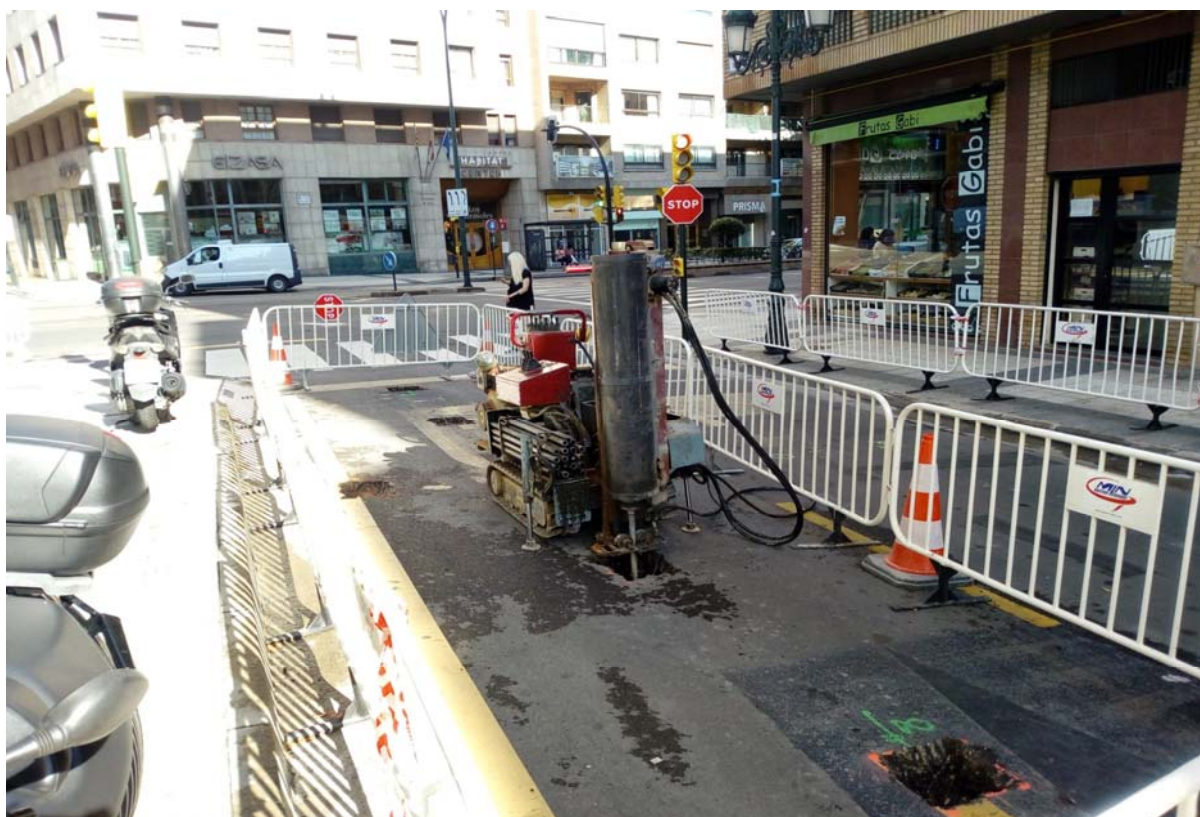
Foto 4

Fotografía de la parcela de estudio a día de realización de los trabajos de campo. Se aprecia el emplazamiento del P-4

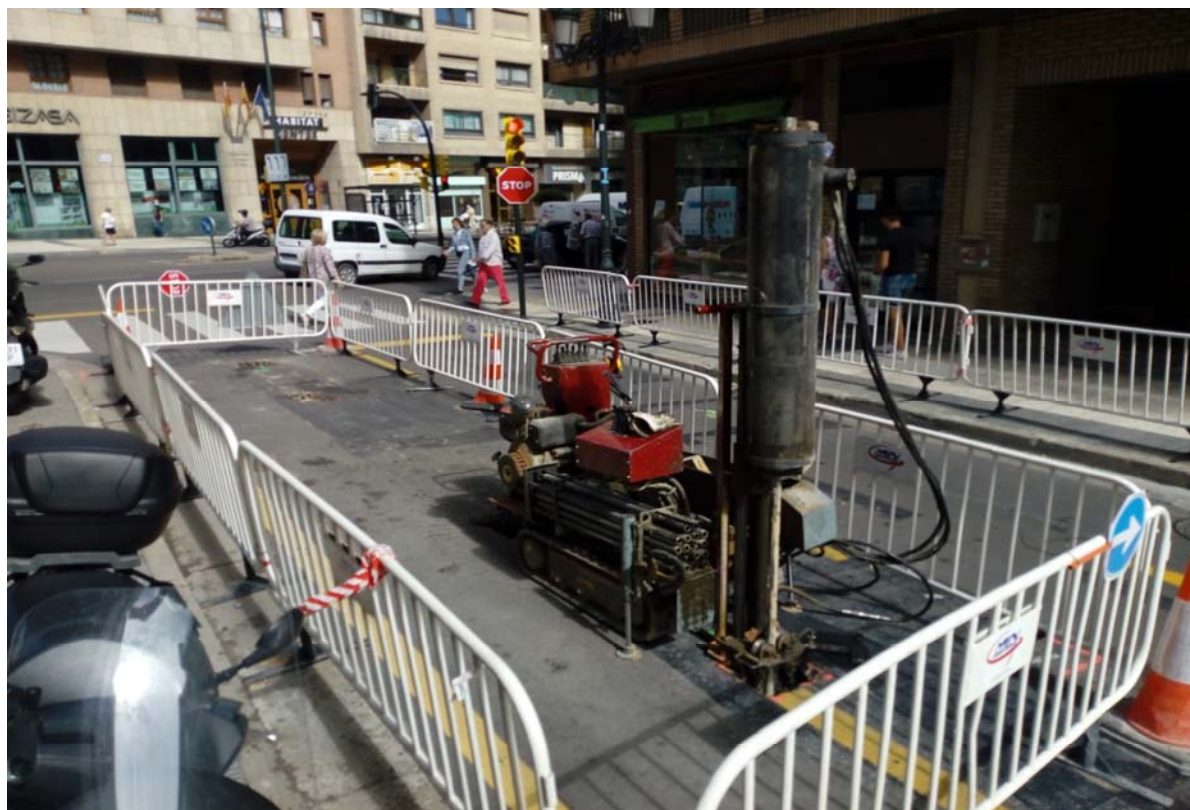
Foto 5

Fotografía de la parcela de estudio a día de realización de los trabajos de campo. Se aprecia el emplazamiento del P-5

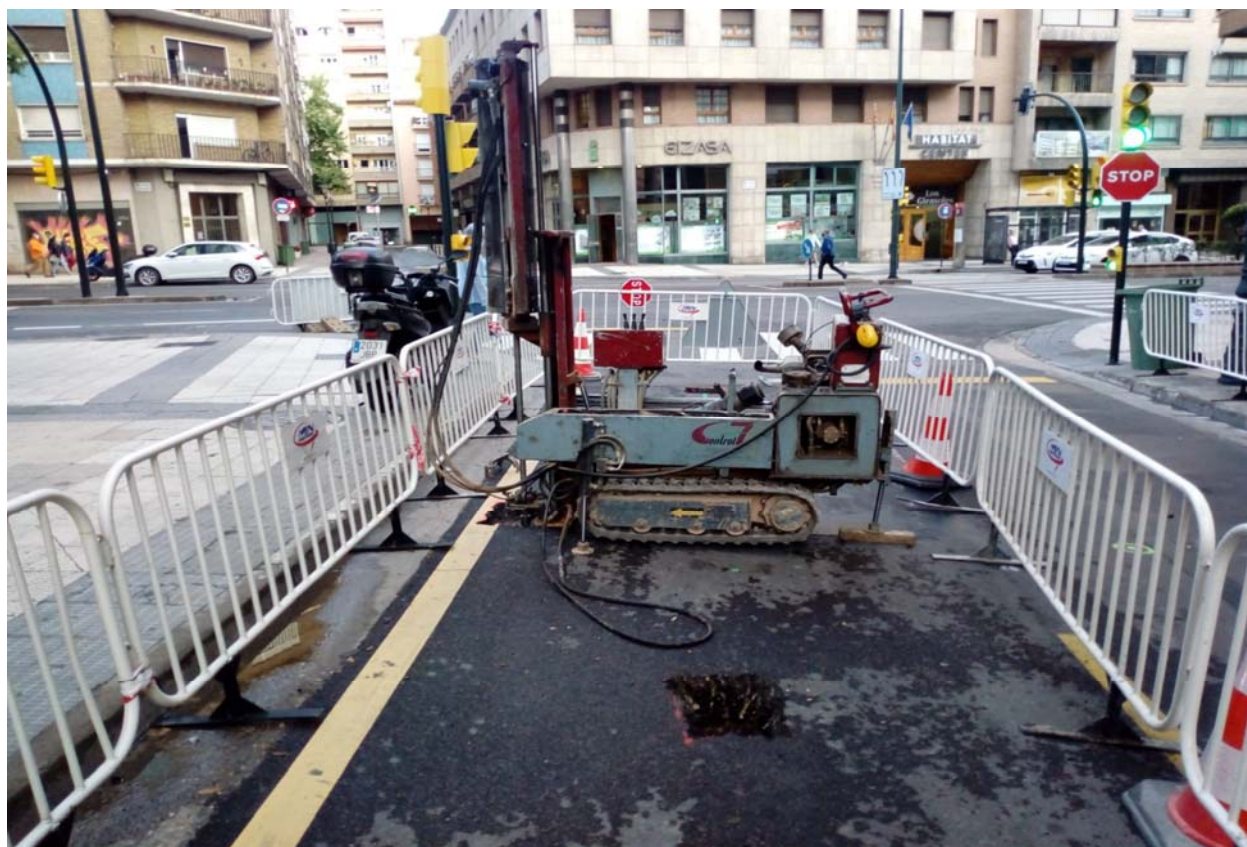
Foto 6

Fotografía de la parcela de estudio a día de realización de los trabajos de campo. Se aprecia el emplazamiento del P-6
