## Estudio geotécnico para la rehabilitación de la Celda del Prior en La Cartuja Baja (Zaragoza)

Fecha: **Agosto de 2020**

Peticionario: **Ayuntamiento de Zaragoza**

Ref: **GTC-214449-20**

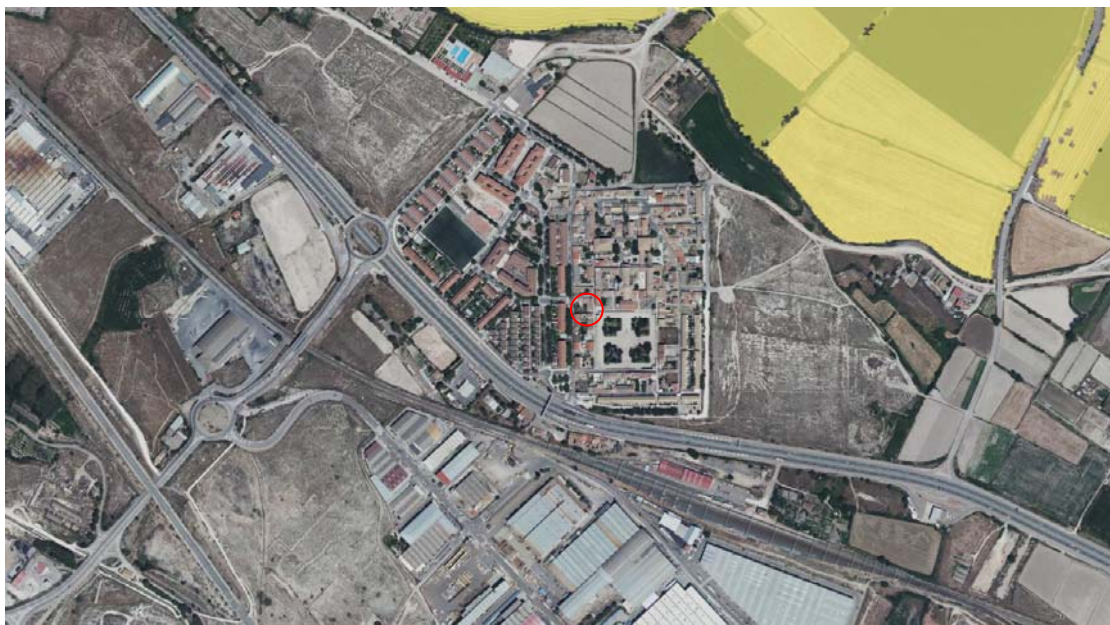
En la siguiente figura se muestra en amarillo la lámina de inundación de periodo de retorno 500 años, y en un círculo rojo la parcela de estudio.

La parcela se encuentra en una zona que se puede catalogar a priori como “no inundable” debido a la diferencia de cota de la misma con un cauce actual. La cartografía de zonas inundables, se pueden consultar en la dirección web del Ministerio de Agricultura, Alimentación y Medioambiente:

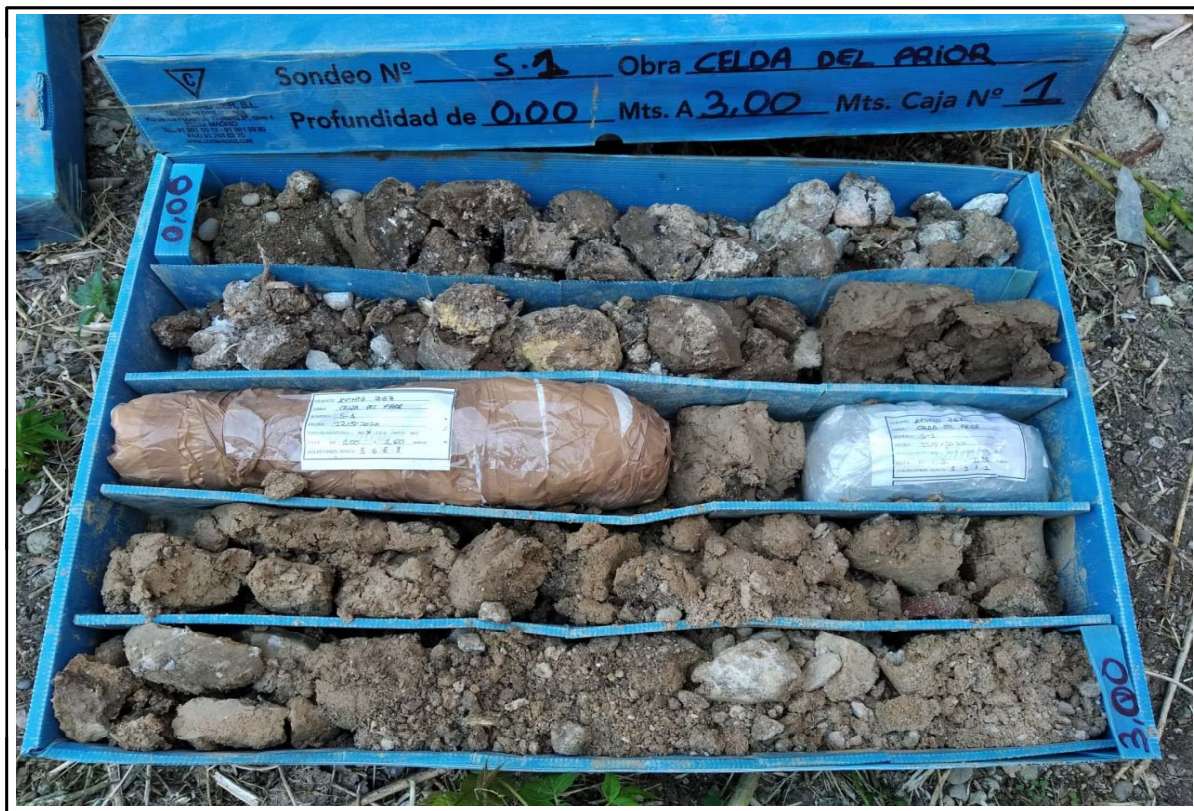
Foto 1

**Sondeo 1**  
caja 1  
de 0.00 a 3.00 metros

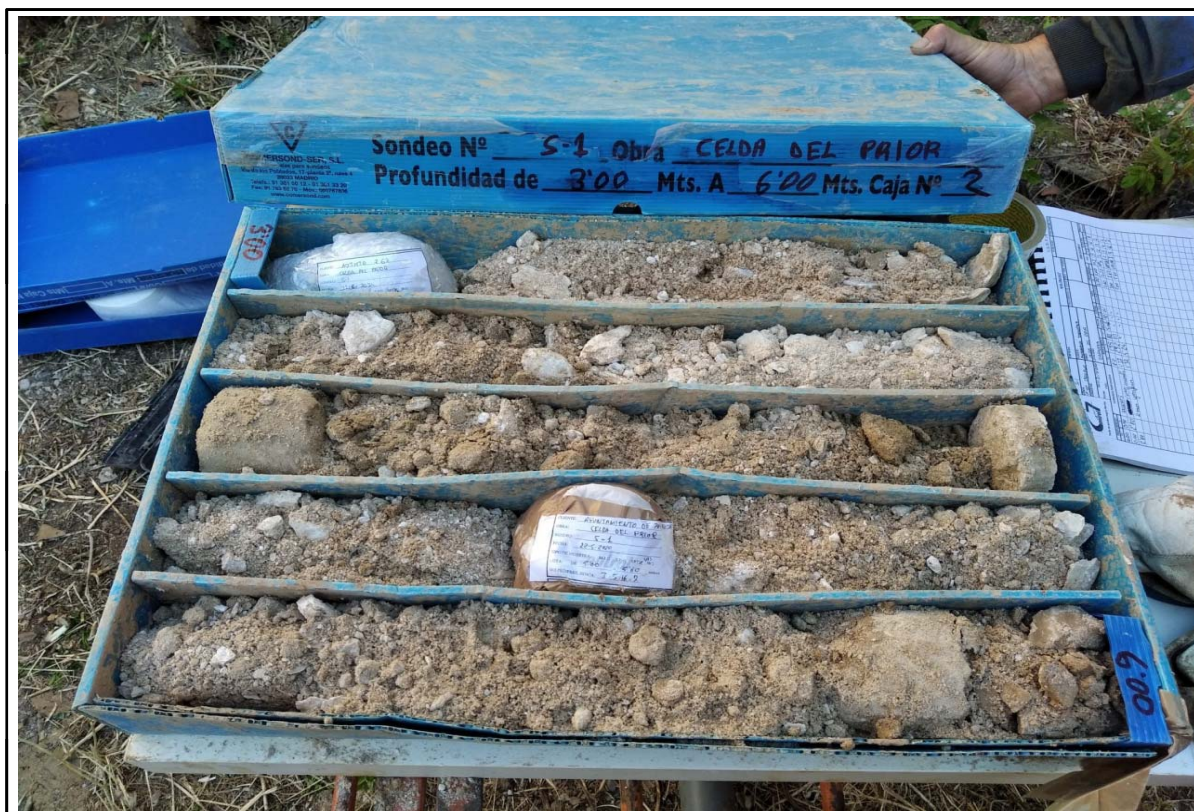
Foto 2

**Sondeo 1**  
caja 2  
de 3.00 a 6.00 metros

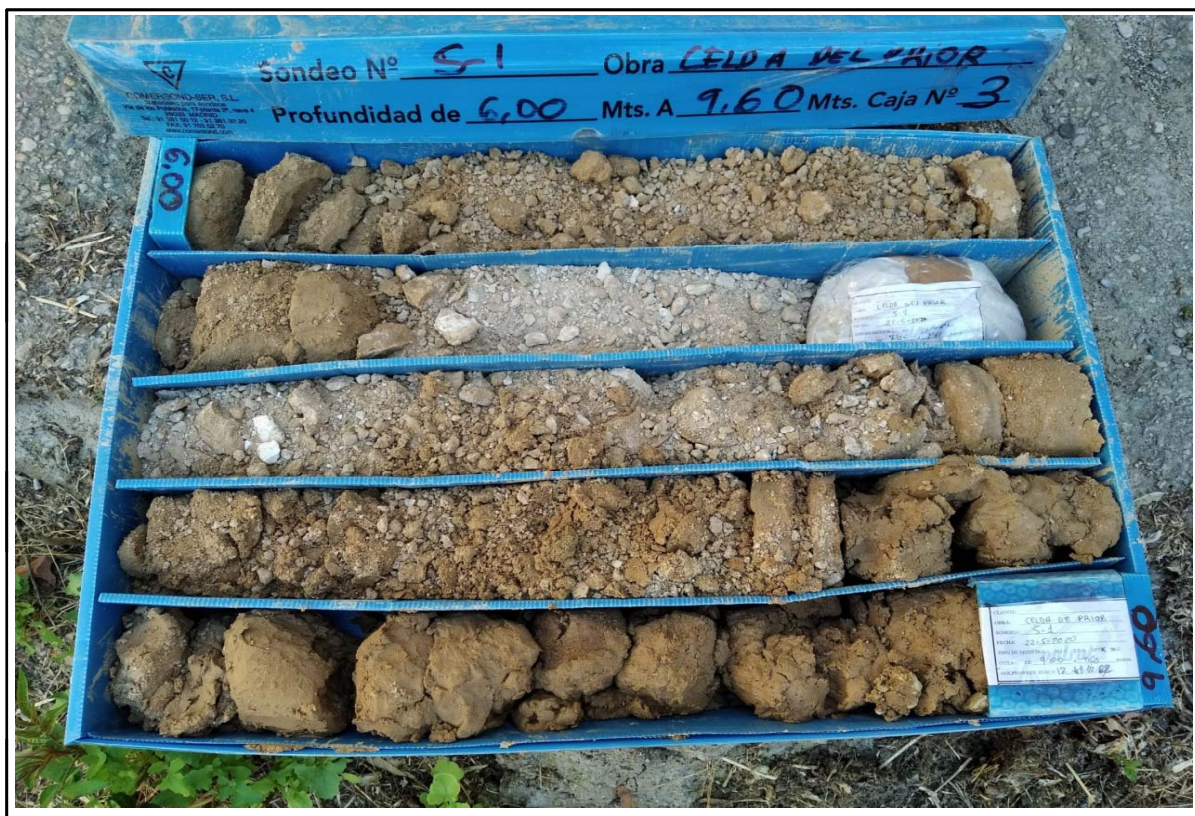
Foto 3

**Sondeo 1**  
caja 3  
de 6.00 a 9.60 metros

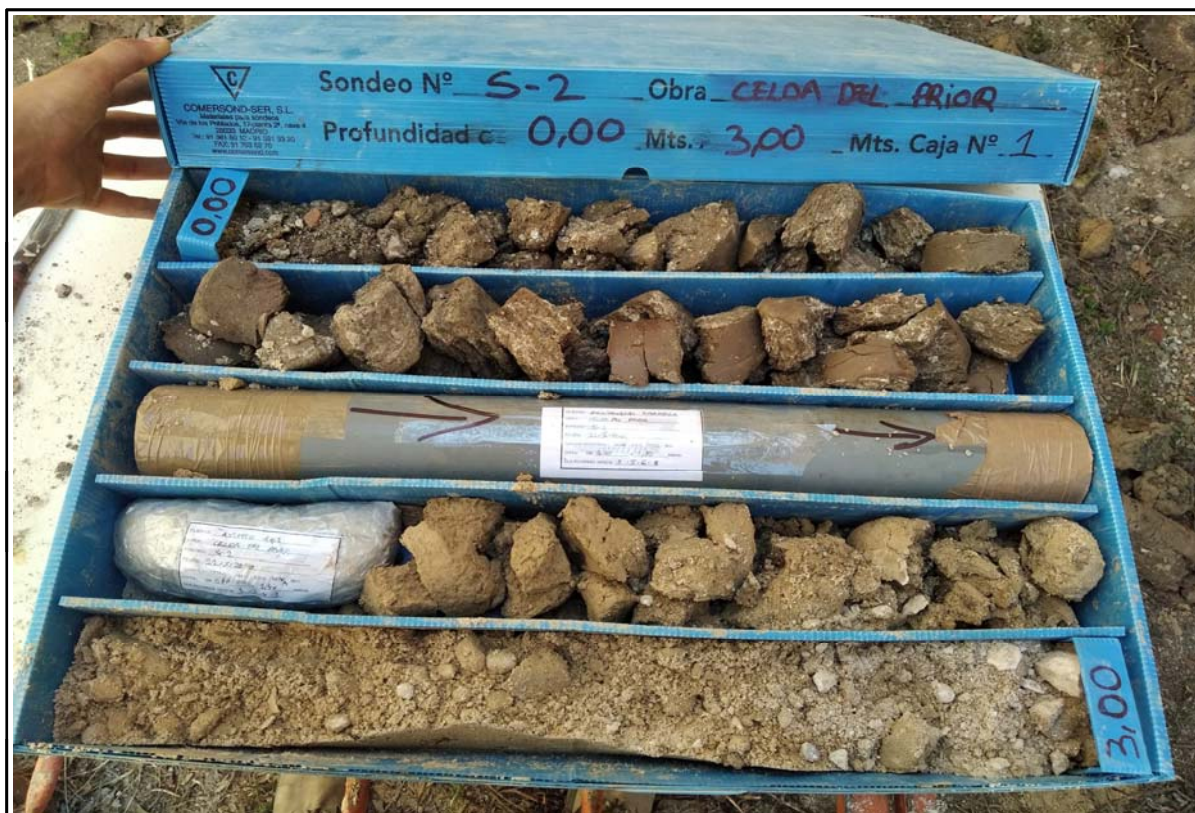
Foto 1

**Sondeo 2**  
caja 1  
de 0.00 a 3.00 metros

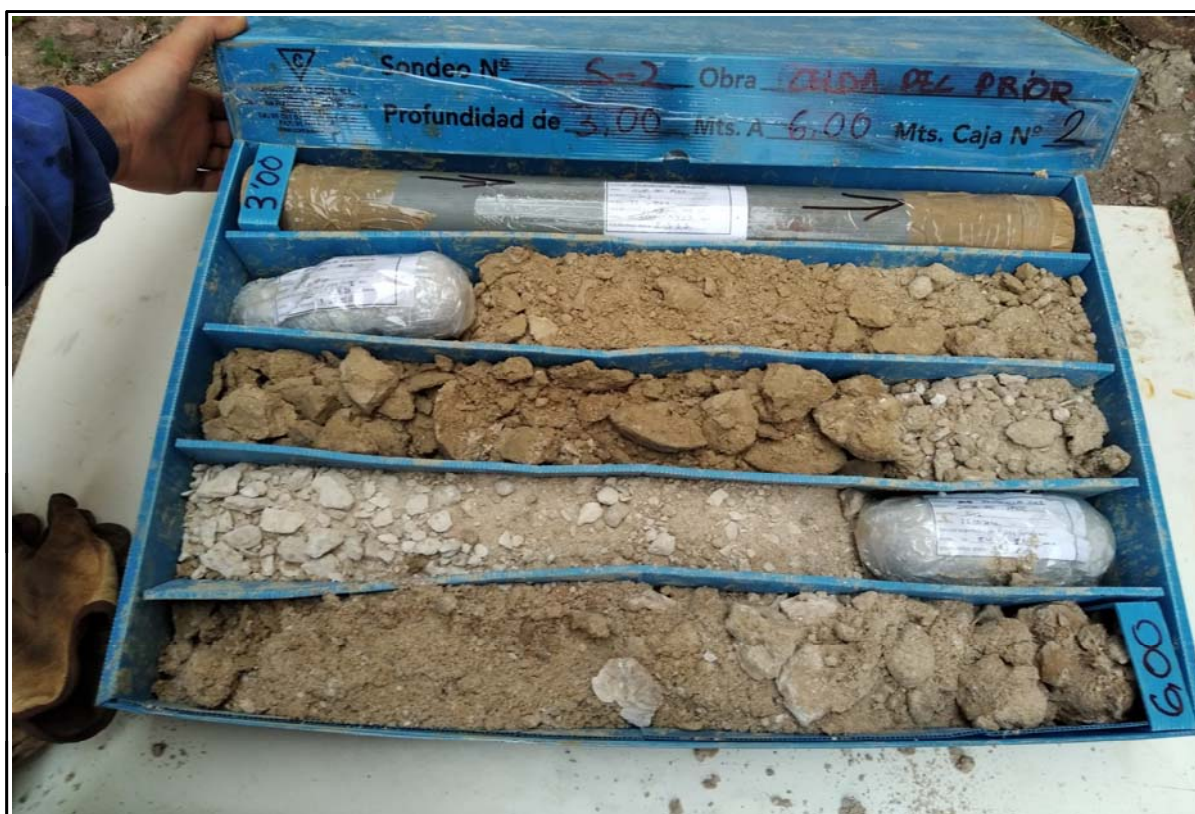
Foto 2

**Sondeo 2**  
caja 2  
de 3.00 a 6.00 metros

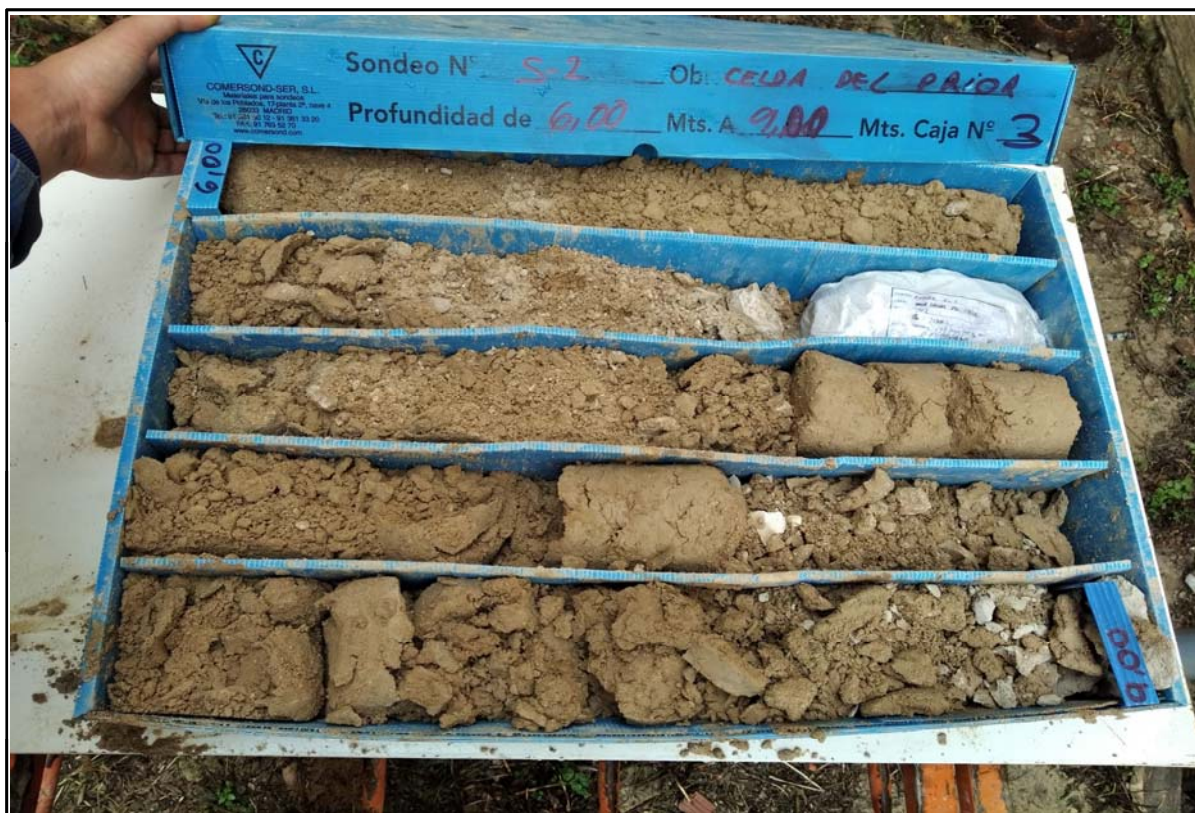
Foto 3

**Sondeo 2**  
caja 3  
de 6.00 a 9.00 metros

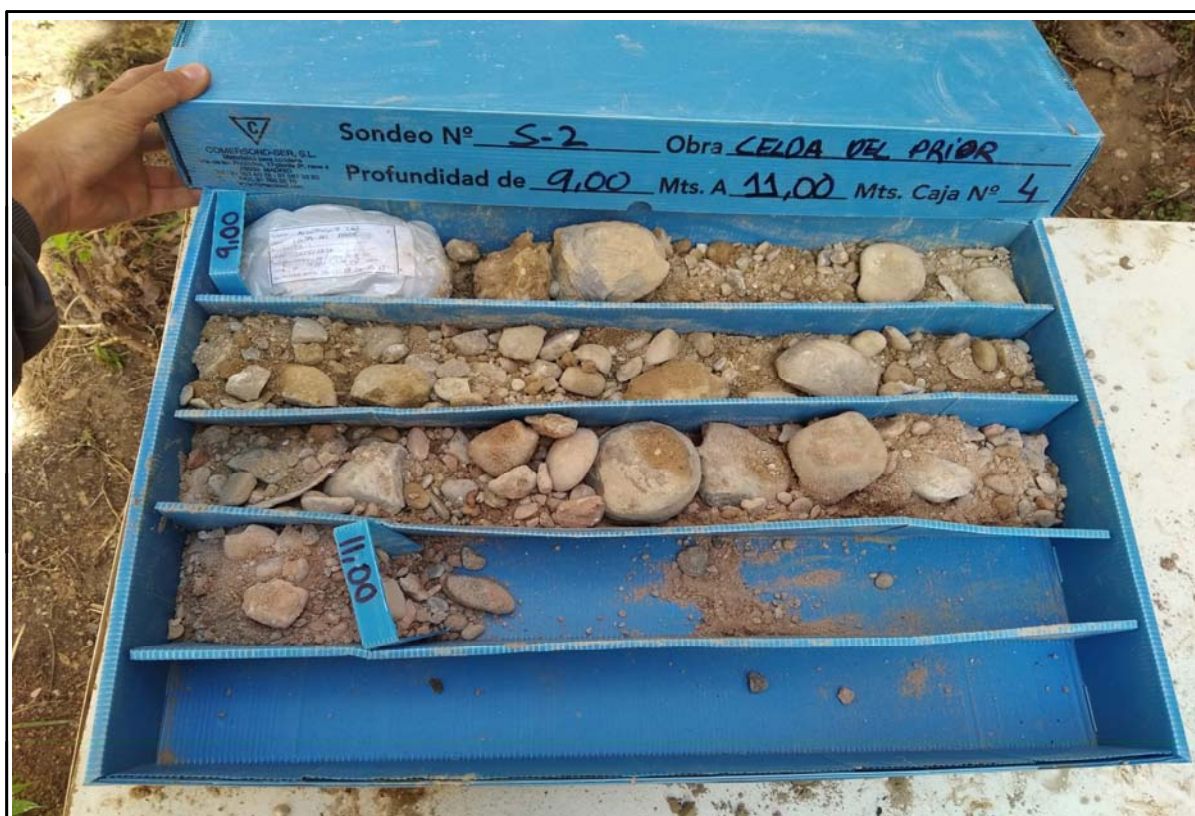
Foto 4

**Sondeo 2**  
caja 4  
de 9.00 a 11.00 metros

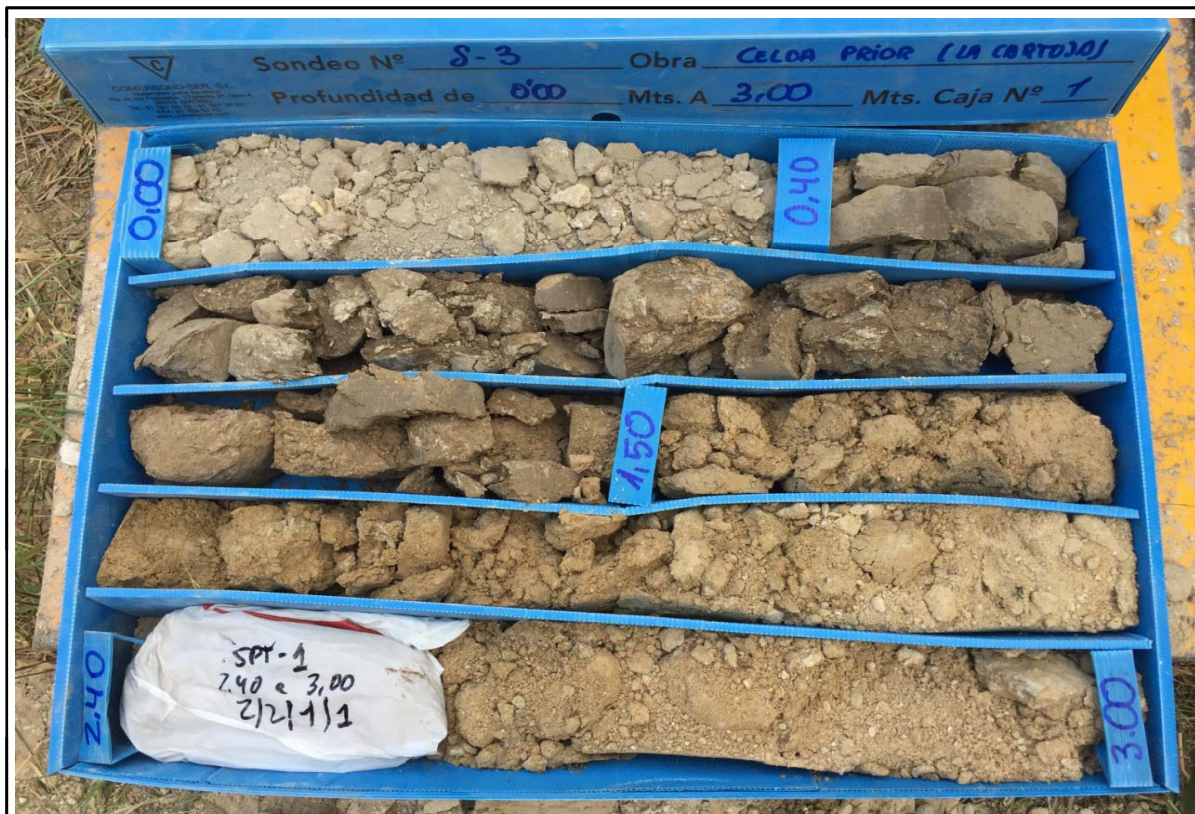
Foto 1

**Sondeo 3**  
caja 1  
de 0.00 a 3.00 metros

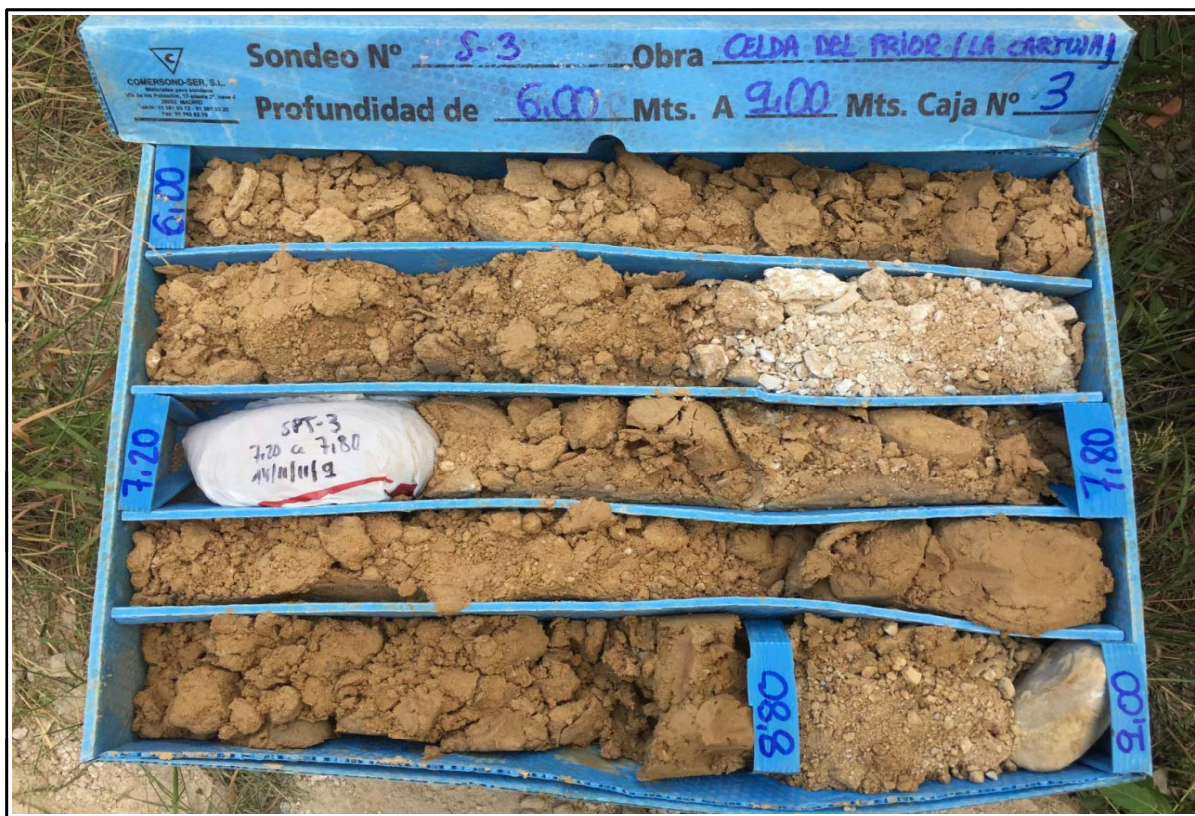
Foto 3

**Sondeo 3**  
caja 3  
de 6.00 a 9.00 metros

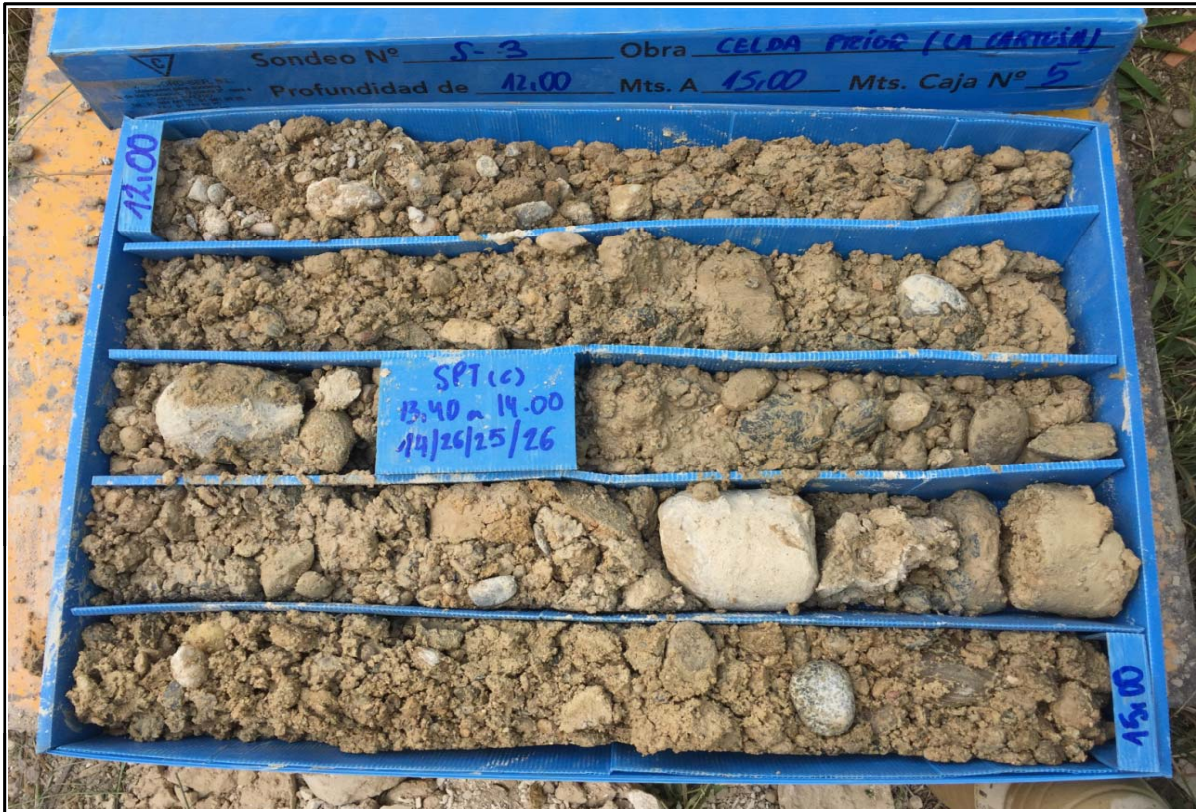
Foto 5

**Sondeo 3**  
caja 5  
de 12.00 a 15.00 metros

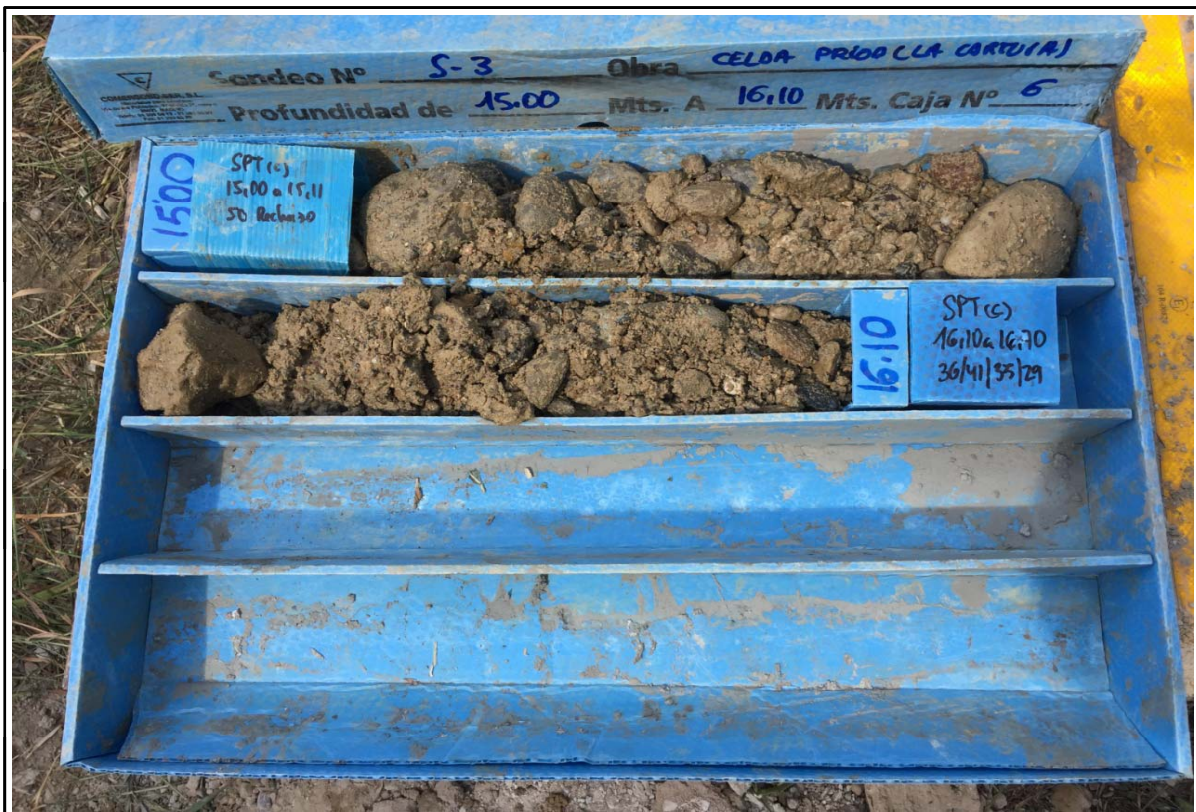
Foto 6

**Sondeo 3**  
caja 6  
de 15.00 a 16.10 metros

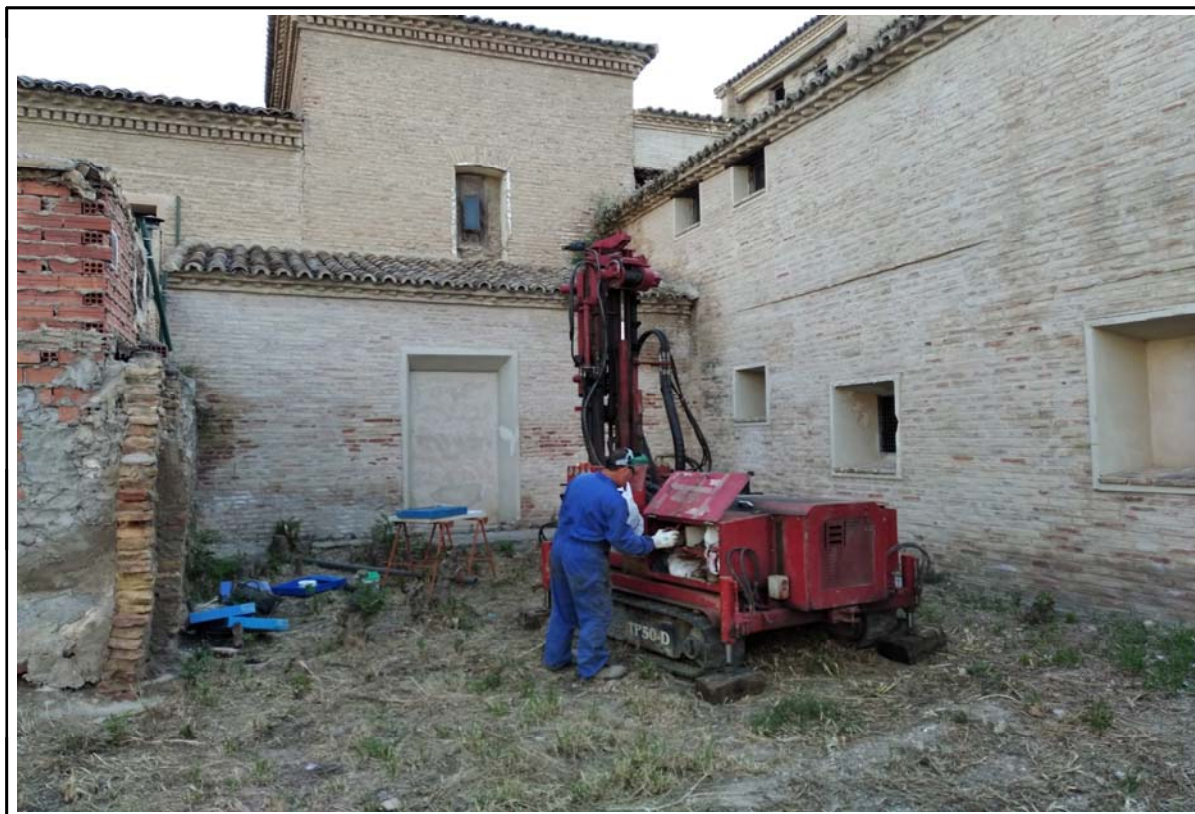
**Foto 1**

Fotografía de la parcela de estudio a día de realización de los trabajos de campo. Se aprecia el emplazamiento del sondeo 1

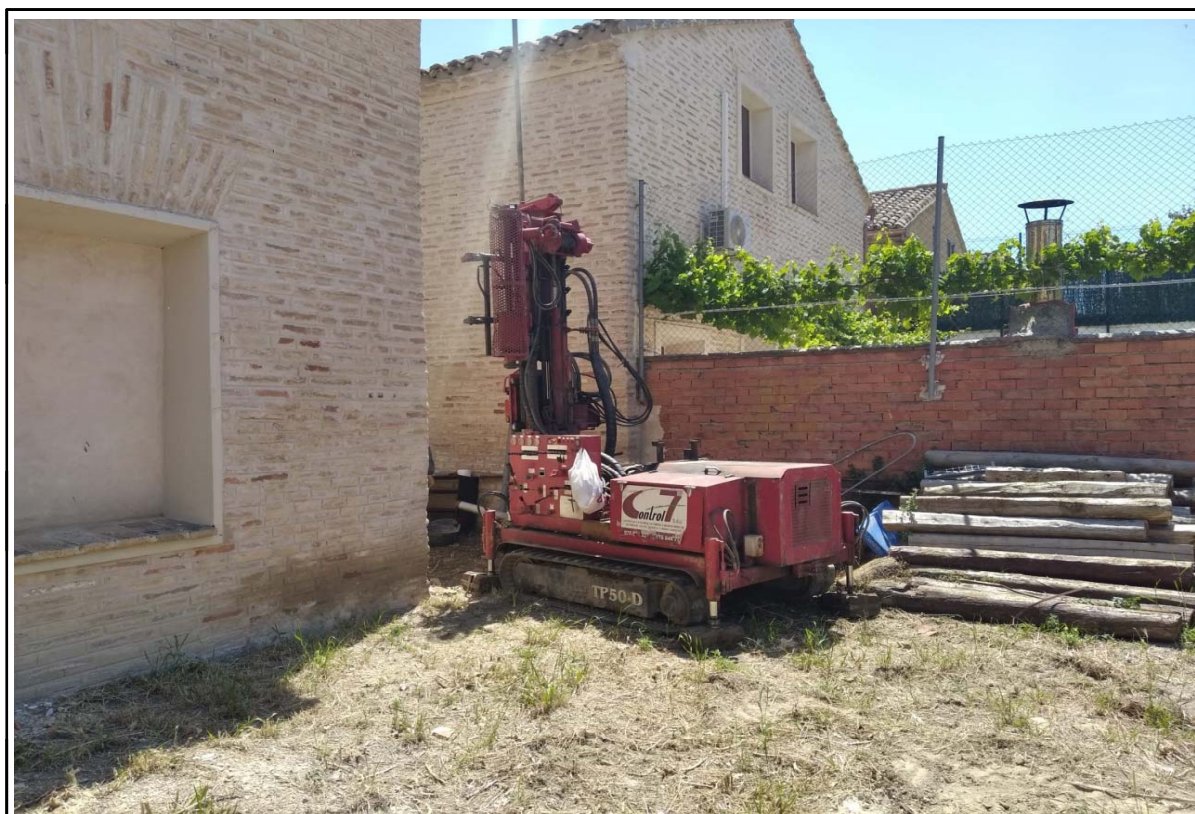
**Foto 2**

Fotografía de la parcela de estudio a día de realización de los trabajos de campo. Se aprecia el emplazamiento del sondeo 2

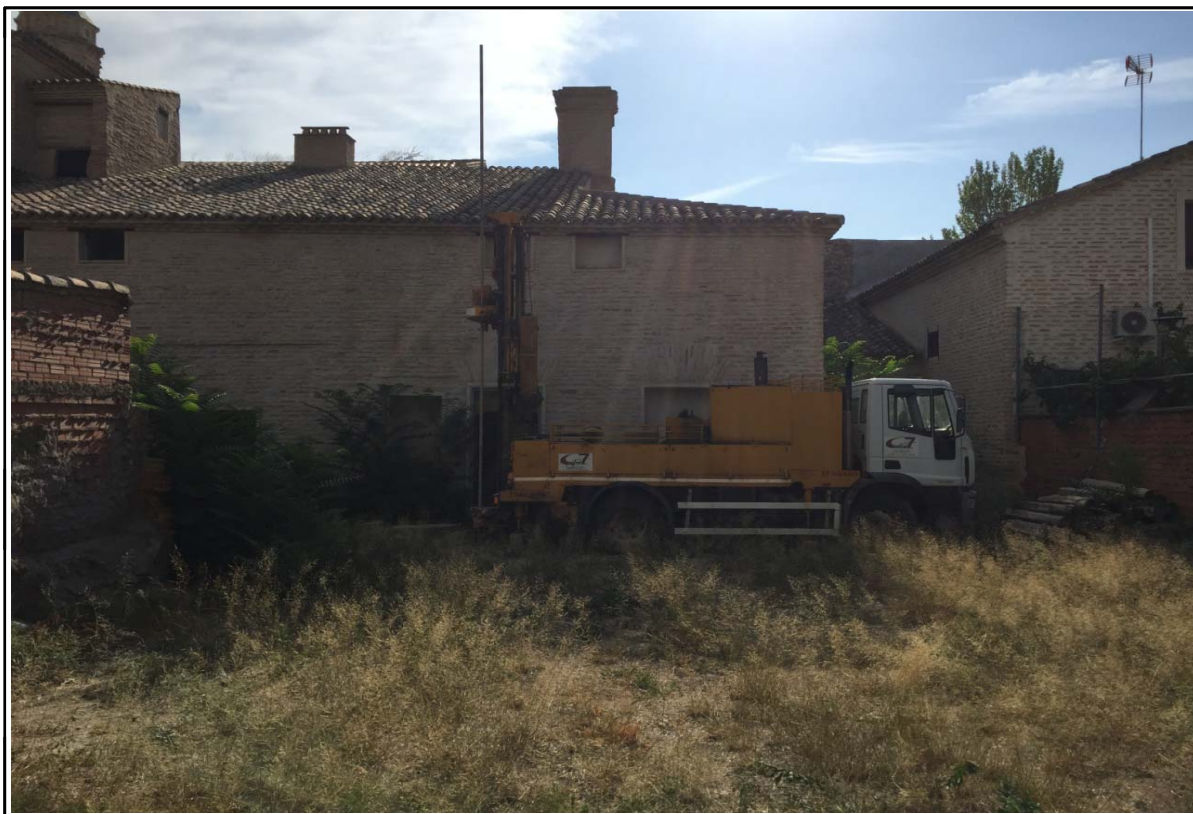
Foto 3

Fotografía de la parcela de estudio a día de realización de los trabajos de campo. Se aprecia el emplazamiento del sondeo 3
