**Nº P.J.A.: 678/2016****Nº Expediente: 353631/2016****Asunto:** Estado actual del Quiosco Bar del Parque de la Granja. Zaragoza**INFORME**

Quiosco del Parque de La Granja, informe de 23 de enero de 2017

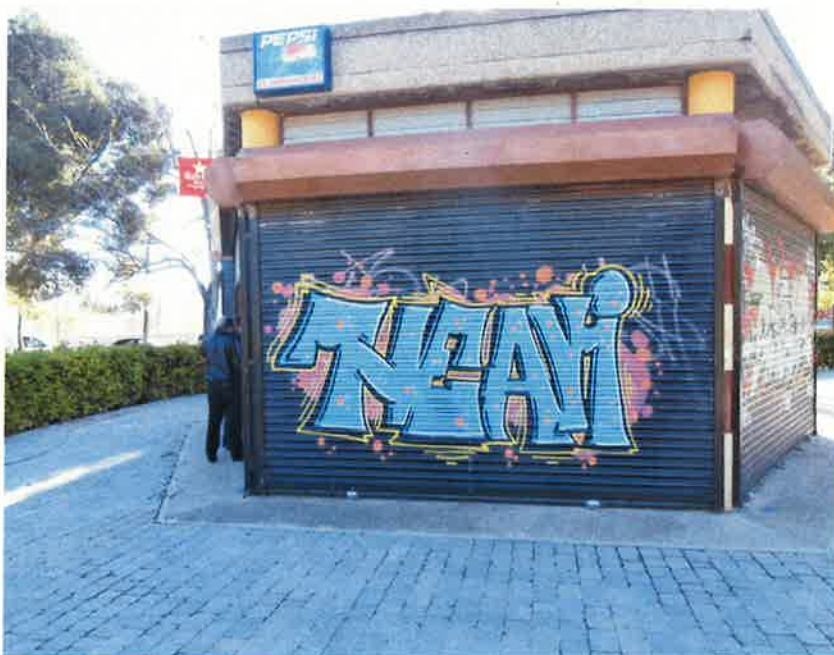
Se trata de una edificación con estructura de hormigón armado y cerramientos de fábrica de ladrillo que dispone de una sola planta con forma hexagonal. El interior de la edificación es utilizado exclusivamente por el personal que trabaja en el quiosco, a excepción de la superficie que alberga los servicios, que ocupa parte de la construcción y que dispone de acceso independiente separado por sexos.

En cuanto a la imagen exterior, se trata de una edificación de una sola planta con paramentos de ladrillo pintada en diferentes colores, los diferentes huecos disponen de carpintería y cerrajería metálica pintada.

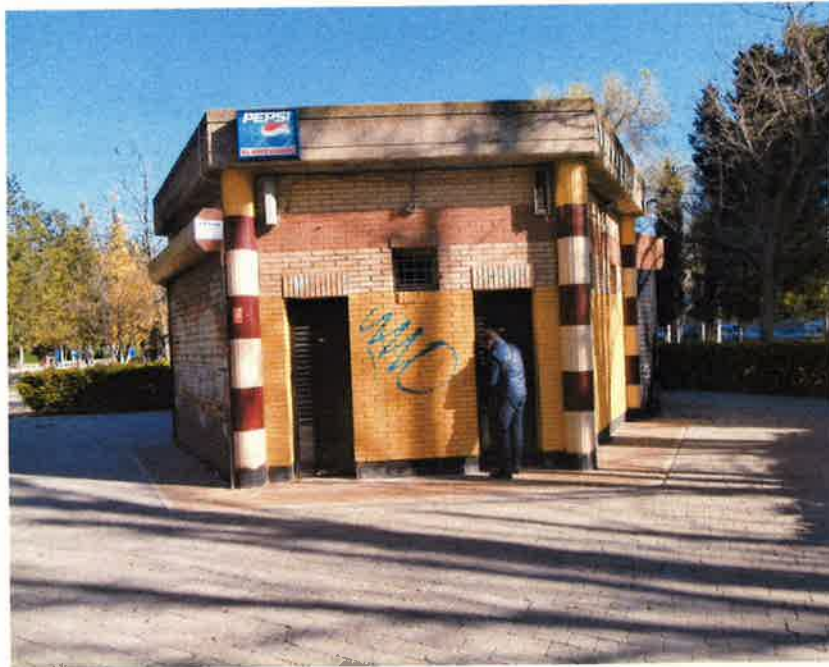
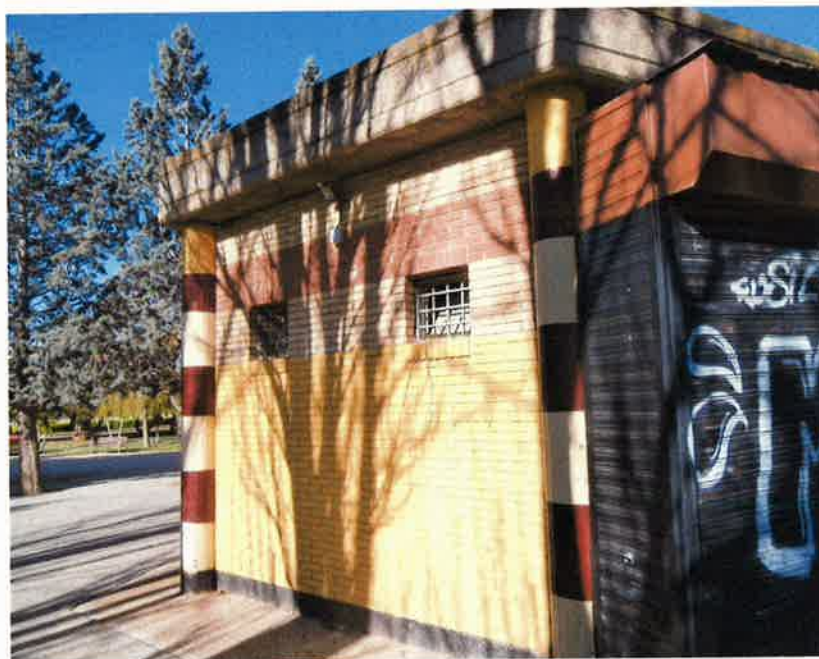
El espacio interior se distribuye en dos zonas una de ellas se destina a aseos para el público y otra al uso propio del quiosco con diferentes estancias cuyo uso ha evolucionado en el tiempo en función de las distintas necesidades, así, encontramos la zona destinada a bar y servicio de barra que se abre a la superficie de terraza a través de grandes huecos que se cierran con persianas metálicas (también se cierra con este sistema una pequeña superficie que rebasa, en una pequeña parte, la planta de la edificación) y la superficie destinada a cocina, uso que se ha abandonado utilizandola como zona de almacenaje.
