**Nº P.J.A.: 456/2016****Nº Expediente: 248978/2016****Asunto:** Estado actual del Quiosco Bar Delicias. Parque Delicias (acceso por C/ Duquesa Villahermosa). Zaragoza**INFORME**

Quiosco del Parque Delicias, acceso por calle Duquesa Villahermosa. Informe 23/01/2017

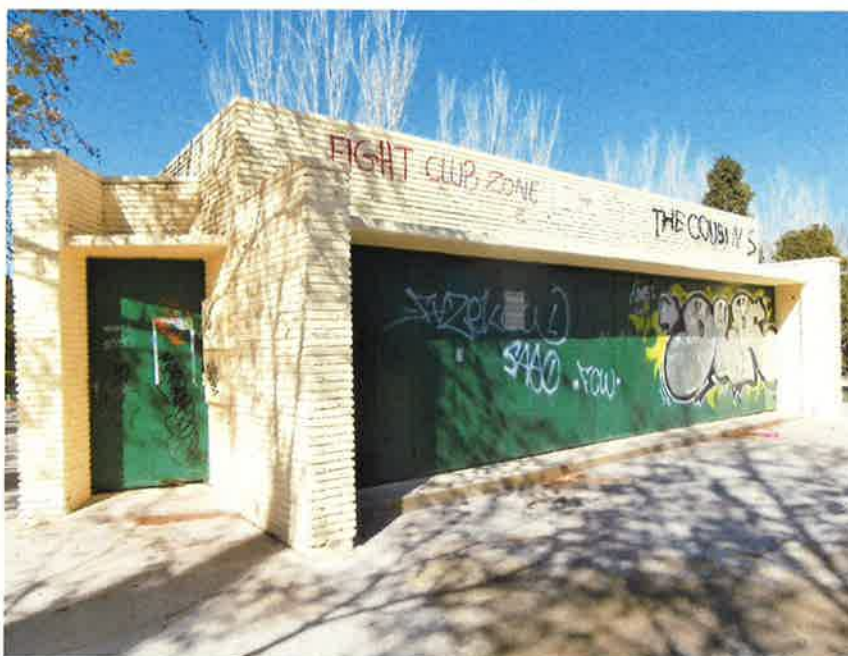
1.- Se trata de una construcción realizada con muros de carga que sirven de soporte para vigas de hormigón que soportan un forjado unidireccional de vigueta-bovedilla de hormigón. La fachada del edificio es de ladrillo caravista y se cierra en uno de sus frentes, (el correspondiente al acceso del público), mediante una puerta plegable de paneles metálicos correderos en cara exterior y de carpintería de aluminio corredera en cara interior.

La planta de la edificación tiene forma rectangular y se accede a las diferentes dependencias por distintas puertas desde el exterior (aseos y espacio destinado a bar). El acceso al edificio se realiza mediante puerta metálica independiente situada en un lateral. Los aseos son accesibles de forma independiente desde el exterior sin acceso desde el interior del edificio. Las divisiones interiores están formadas por ladrillo cerámico recibido con mortero de cemento.

Actualmente no se encuentra en uso.

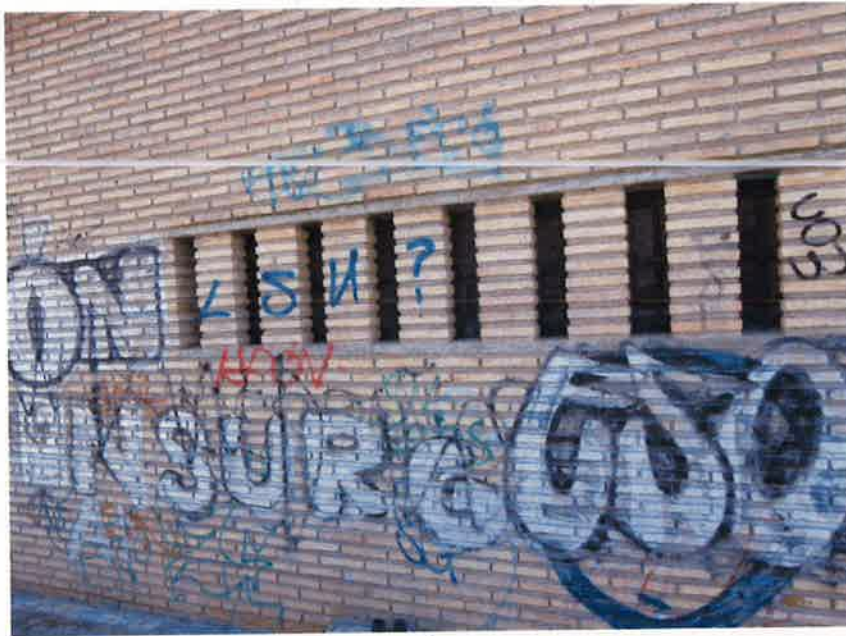
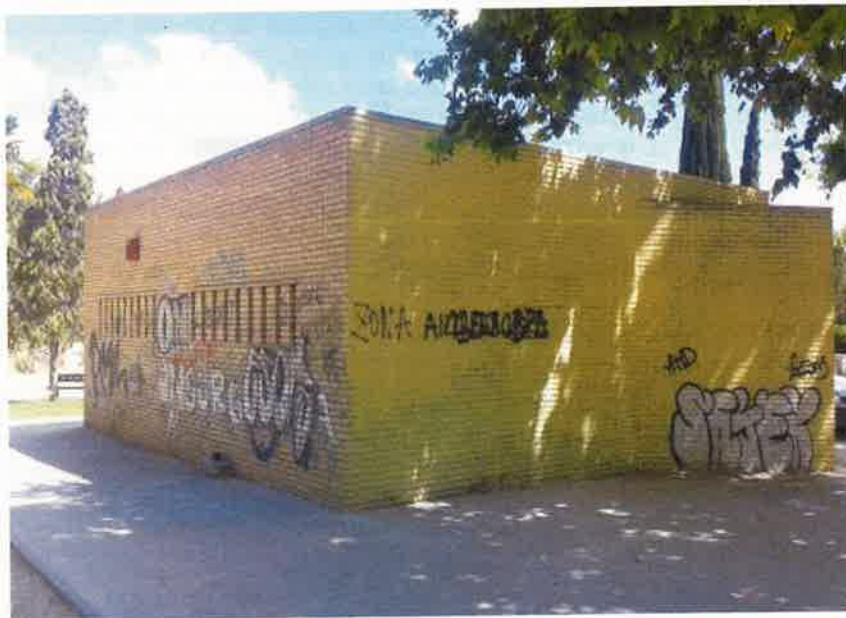
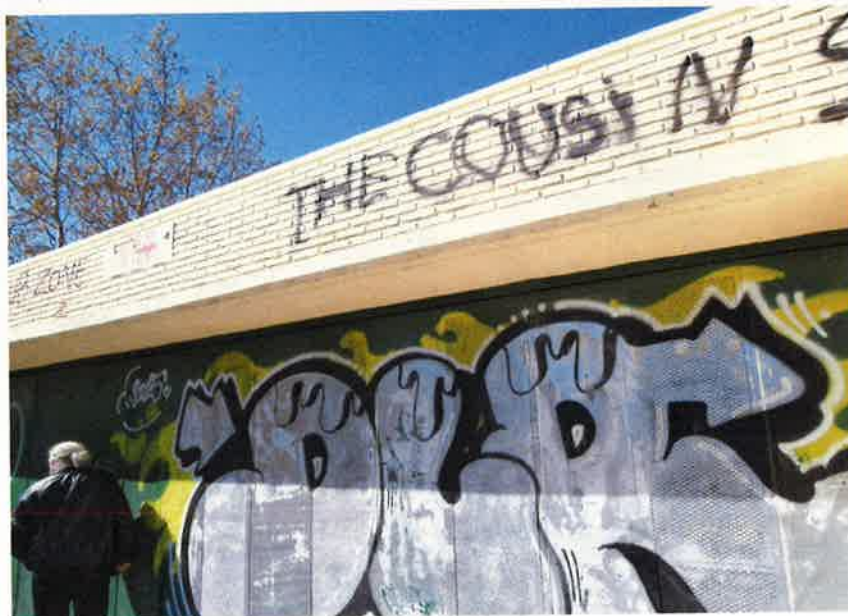
La fachada presenta muchas pintadas y grafitis y se aprecian desperfectos que se pueden subsanar con sencillas reparaciones, también se detecta la falta de la instalación, posiblemente, de alumbrado exterior. La carpintería exterior de las ventanas no dispone de cristales o están rotos.

En el interior de la edificación se observa la falta de instalaciones (también el cuadro eléctrico en fachada), mal estado de revestimientos y falso techo, así como "pintadas" en los diferentes paramentos.

De la visita se deduce la necesidad, para una futura nueva concesión, además de la realización de las reparaciones anteriormente señaladas en la construcción, incluida la cubierta (de manera que recupere su correcto funcionamiento), de la renovación y actualización de las diferentes instalaciones de que está provista, realizando las actuaciones que resulten pertinentes para adecuarlas a la normativa de aplicación en vigor (acometidas, suministro de energía eléctrica, de agua, saneamiento, etc., así como supresión de barreras arquitectónicas, protección contra incendios etc.).
