**Nº P.J.A.: 459/2016****Nº Expediente: 248844/2016****Asunto:** Estado actual del Quiosco Bar de la Plaza de la Armonía. (Barrio de Valdefierro) Zaragoza**INFORME**

Quiosco Bar Plaza de la Armonía, informe 12 de diciembre 2016

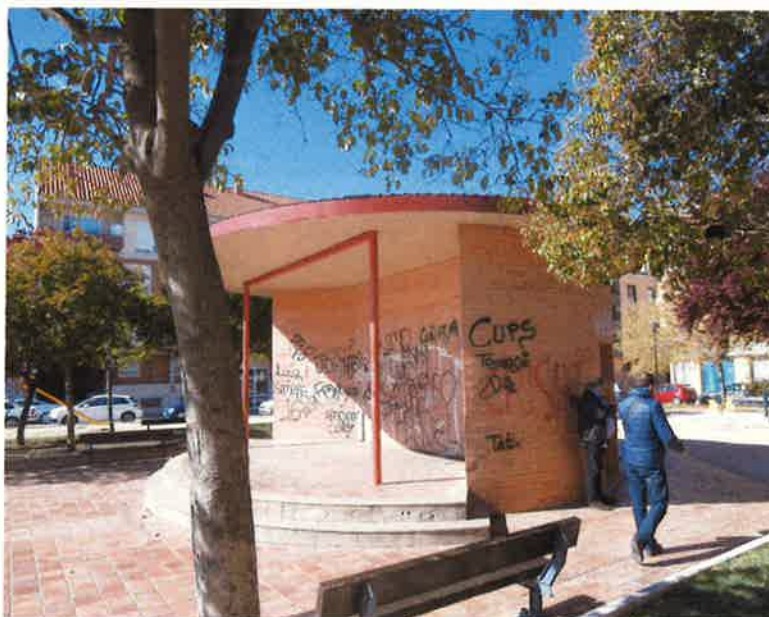
1.- Se trata de una construcción de planta semicircular realizada en estructura metálica y cerramientos de fábrica de ladrillo. Bajo una cubierta con forma de círculo se alojan, por un lado el espacio destinado a uso de bar y por otro un escenario al aire libre con acceso por grada de 2 alturas.. El hueco correspondiente a la zona de barra se cierran con persiana metálica. El acabado de la cubierta es de chapa metálica. El interior se distribuye mediante pasillo en la zona destinada a bar y de aseos.

vista exterior del quiosco

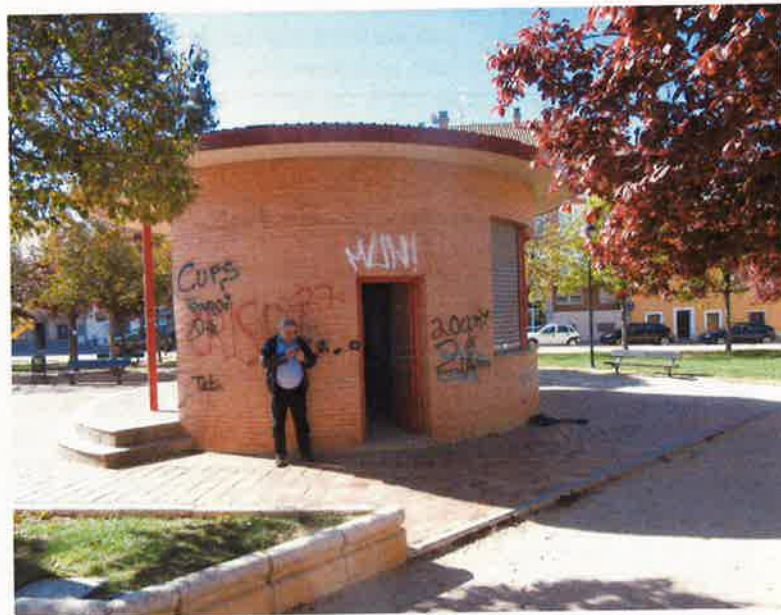
Estructura: Buen aspecto aparente, no se aprecia corrosión ni riesgo estructural.

Albañilería: es necesario el arreglo de tabiques interiores, fachadas, pavimentos y alicatados.

Otros: Obras de adecuación de accesibilidad al aseo interior

Las instalaciones deben actualizarse.

De la visita al interior de la construcción se deduce la necesidad, además de la realización de pequeñas reparaciones de conservación y mantenimiento, para una futura concesión de la renovación y actualización de las diferentes instalaciones de que está provista, realizando las actuaciones que resulten pertinentes para adecuarlas a la normativa de aplicación en vigor (acometidas, suministro de energía eléctrica, de agua, saneamiento, etc., así como supresión de barreras arquitectónicas, protección contra incendios etc.), lo que supone el acondicionamiento del local para el uso de bar y la obtención de la correspondiente licencia.

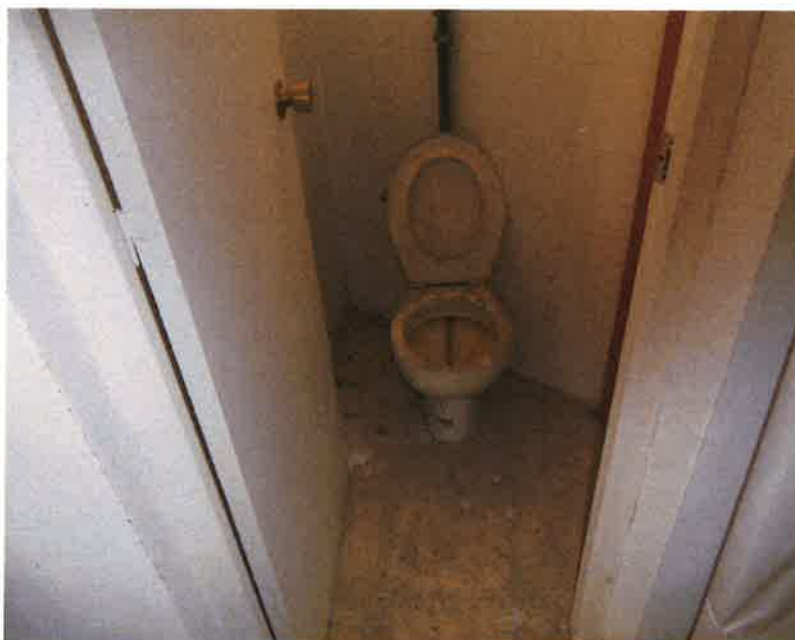
Estado aseo interior

- En la visita no se pudo encontrar la toma de agua y verificar si dispone de contador.
- No dispone de contador de consumo de electricidad en el exterior de la construcción.
- Los aseos no cumplen con la normativa de aplicación en vigor en materia de supresión de barreras arquitectónicas (caso de abrirse al uso público).
- No dispone de instalación de protección contra incendios.
- No existe instalación de gas

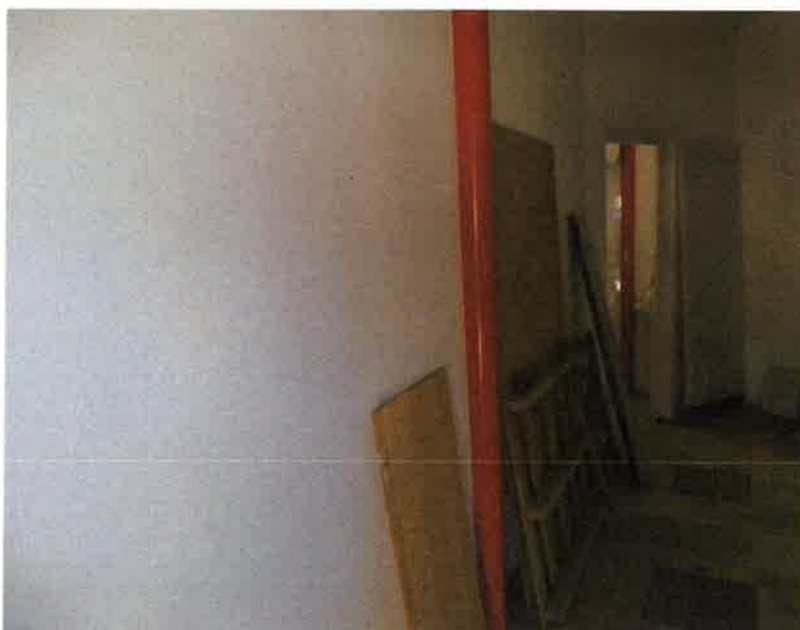
Pasillo interior
