**Nº P.J.A.: 467/2016****Nº Expediente: 249118/2016****Asunto:** Estado actual del Quiosco de Prensa de la Plaza Mayor de San José de Zaragoza.**INFORME**

Quiosco de Prensa en la Plaza Mayor de San José informe de 26 de enero de 2017

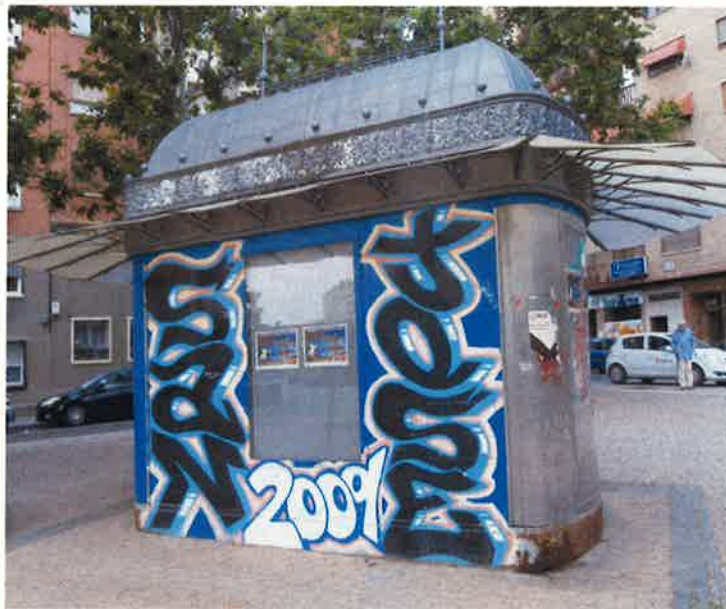
El quiosco bar se encuentra en buen estado pues está en uso, sin embargo en el quiosco de prensa se observan desperfectos a reparar como rotura de cristales en las marquesinas, piezas metálicas (zócalo y ménsulas de la marquesina) oxidadas o con falta de material siendo necesaria su reparación o sustitución caso de resultar necesario, lo mismo ocurre con algunas de las rejillas. Gran parte de la superficie exterior se encuentra pintada con grafitis.

Vista exterior quiosco

Estado exterior y limpieza. Es necesaria una limpieza previa del conjunto y pintura exterior e interior. La fachada esta cubierta de grafitis, por lo que es necesario pintar. Existe corrosión en el zócalo perimetral

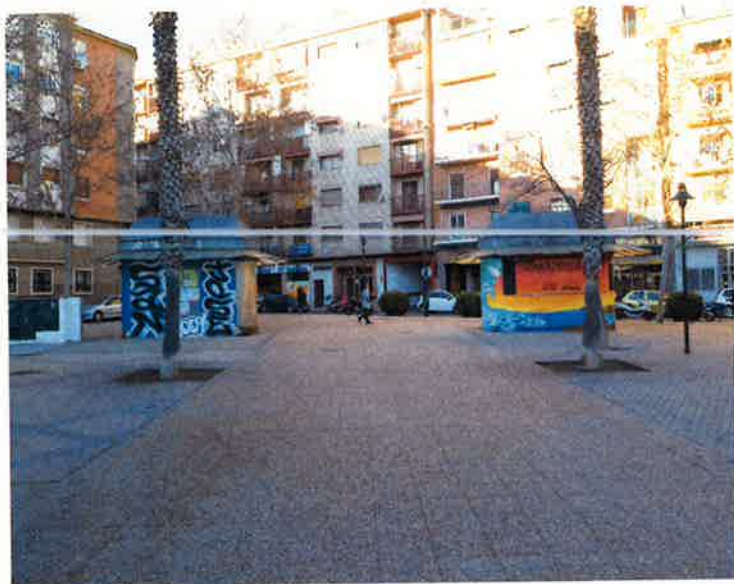
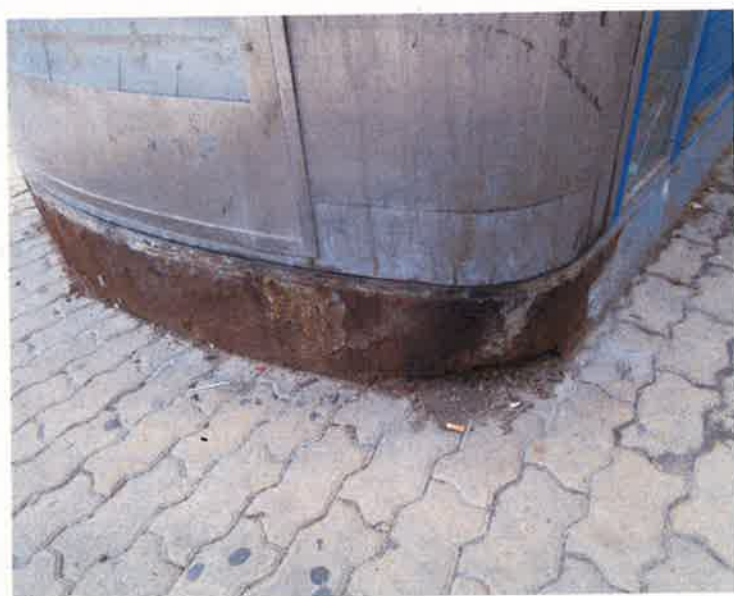
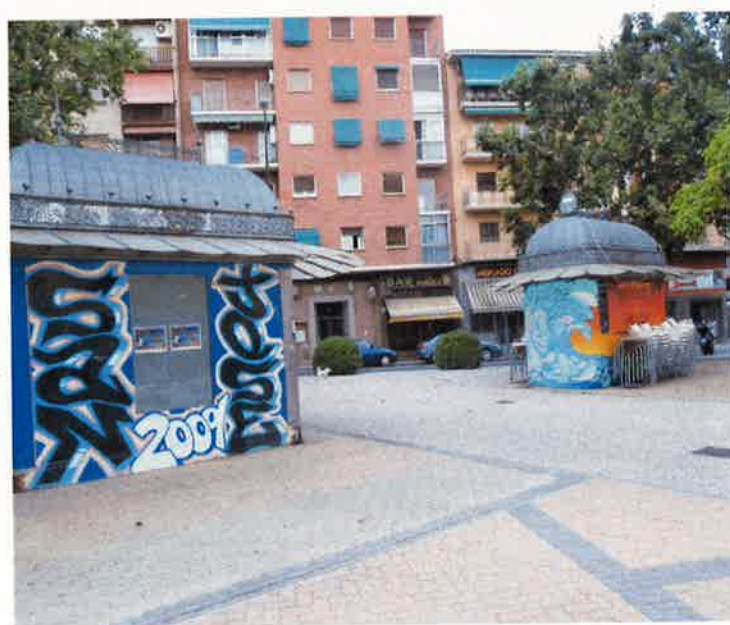
2.1 En cuanto al edificio, a primera vista se aprecia que el estado en general es de abandono y ha sido vandalizado. Se analizan los siguientes aspectos:

Cubierta: estado aceptable a excepción de algún tramo de vuelos y corrosión en la chapa.

Albañilería: es necesario el arreglo de pavimentos, revestimientos y techo.

Carpintería: arreglo de persianas están destrozadas,

- Limpieza y transporte de restos a vertedero.
- Comprobación de las instalaciones de electricidad e iluminación
- Reparaciones de albañilería. Reparación de desperfectos en pavimentos, revestimientos y falsos techos
- Carpintería exterior. Reparación y puesta en marcha
- Pintura, tratamiento de minio y pintado integral tanto interior como exterior
- Instalaciones: instalación de electricidad.
- Seguridad y salud.
