EXP: 669736/2017

OFICINA ECONOMICO-JURIDIA DE SERVICIOS PÚBLICOS

**INFORME****Asunto: Informe estado actual del Quiosco-Prensa en la Plaza de Los Sitios de Zaragoza.**

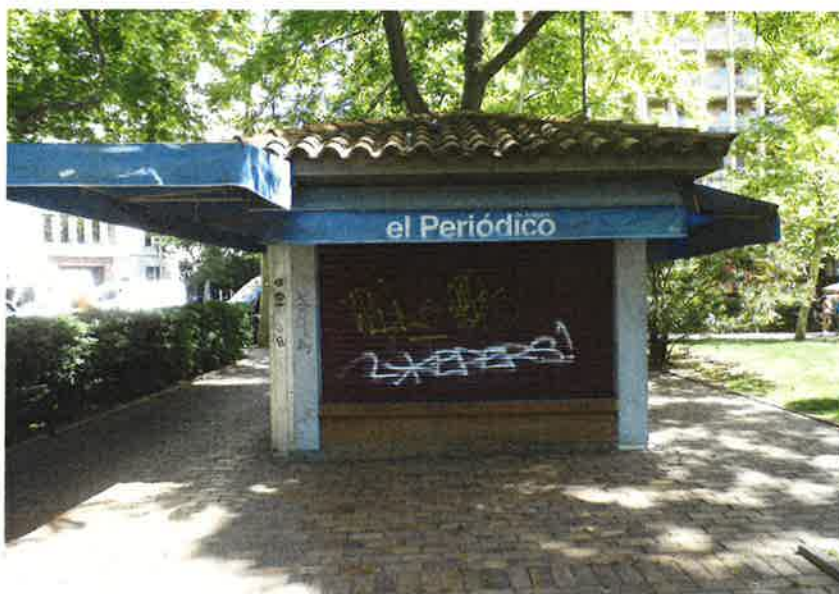
La edificación se encuentra en la Plaza de Los Sitios de Zaragoza, en la esquina más próxima a la confluencia de la calle Arquitecto Magdalena con la calle Jerónimo Zurita. En general se encuentra en un estado aceptable. Está realizada en estructura de hormigón armado y cerramientos de fábrica de ladrillo. Los huecos de ventana disponen de persianas metálicas. El acabado de la cubierta es de teja con tejado a cuatro vertientes. La planta de la edificación tiene forma cuadrada de 11,5 metros aproximadamente y se accede por una puerta metálica trasera desde el exterior. A la izquierda de ésta, se ubica la caja general de protección en la fachada posterior y a la derecha se encuentra un pequeño armario metálico con llave que se utiliza para guardar artículos de limpieza. En la parte delantera se sitúa un toldo fijo y dos plegables en los laterales. No existe acometida de agua. Presentan grafitis en las persianas si bien se aprecia que se han borrado algunos en las paredes exteriores. El público no accede al interior del quiosco ya que es atendido a través de un mostrador.

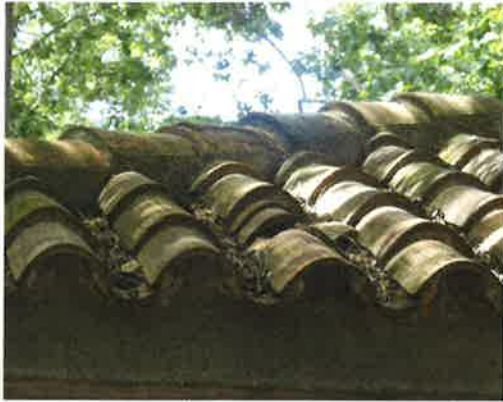
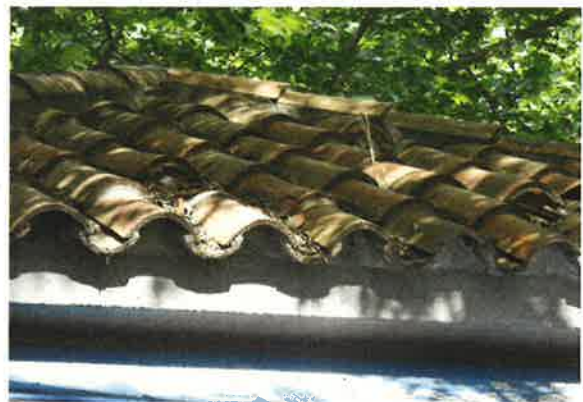
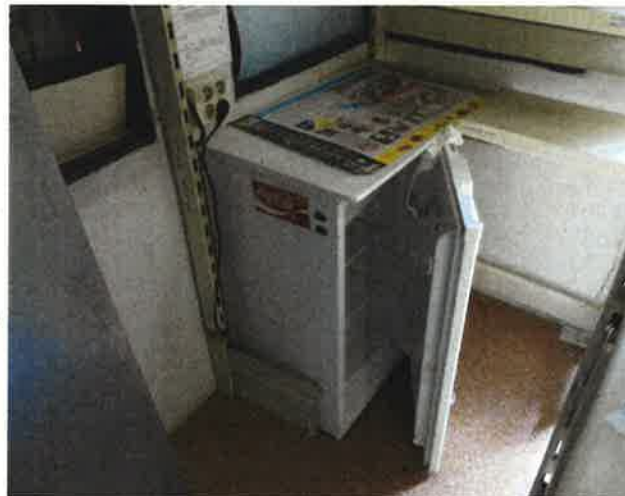
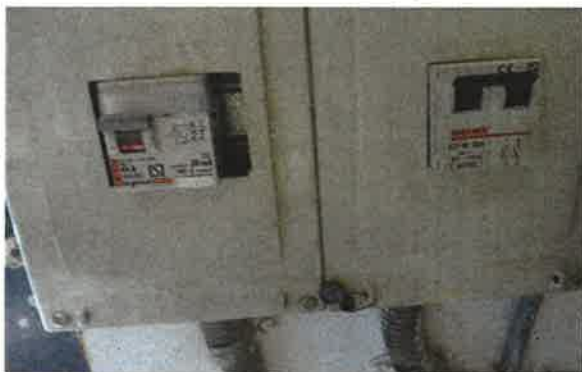
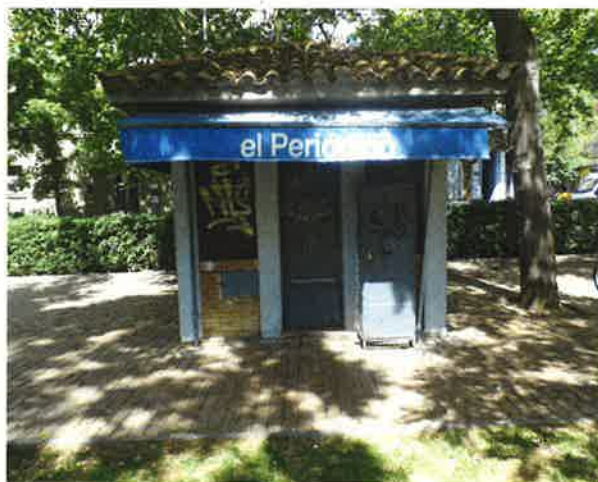
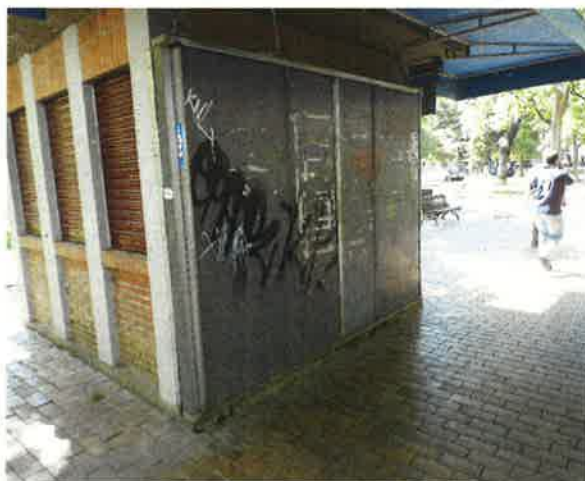
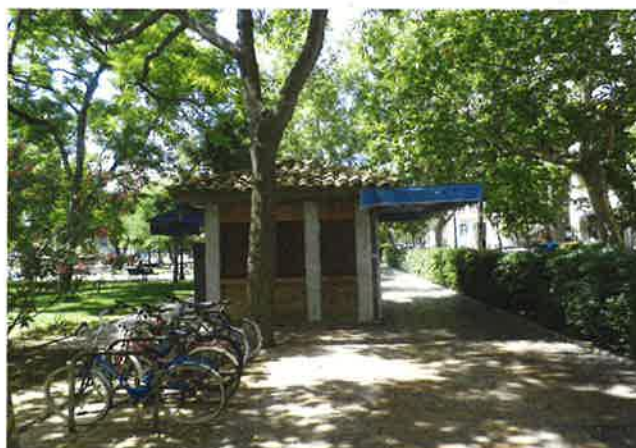
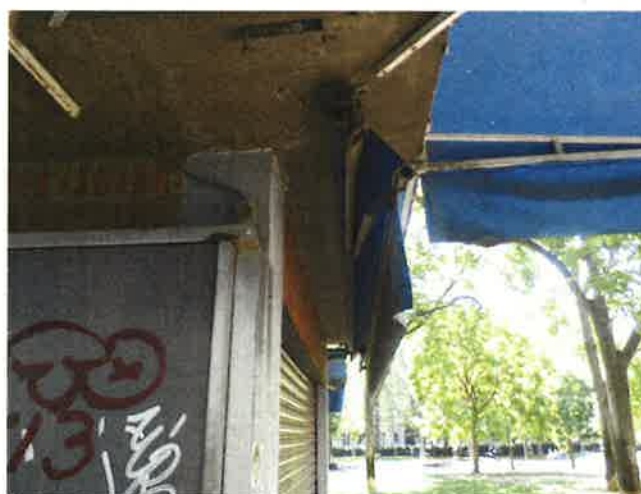
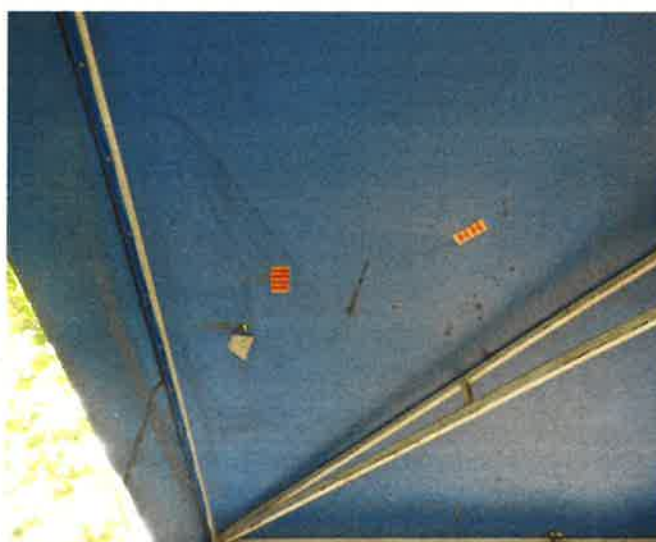
En el interior, presenta expositores perimetrales para situar la prensa y estanterías que se encuentran vacías, si bien sería recomendable labores de limpieza en las mismas. En cuanto a la instalación eléctrica, existe un fluorescente central en el techo y otros perimetrales situados en las ventanas para iluminar los productos expuestos. Tiene protección diferencial con sensibilidad de 30 mA y protecciones magneto-térmicas en los en los distintos circuitos. Se aprecian pequeños desperfectos en los revestimientos de paredes y techo. No hay aseos, ni extintores y no presenta alumbrado de emergencia y señalización.

Actualmente no se encuentra en funcionamiento y a fecha de hoy no dispone de energía eléctrica.

Cubierta: Presenta varias tejas rotas en las cuatro vertientes.

Estado exterior y limpieza. Es necesaria una limpieza previa del conjunto y pintura exterior e interior. La fachada presenta grafitis principalmente en las persianas metálicas, por lo que es necesario pintar.

Albañilería: Es necesario pequeños arreglos en revestimientos de paredes y techo.

Albañilería. Reparación de pequeños desperfectos en paredes, techos interiores y sustitución de las tejas rotas en las cuatro vertientes.

Pintura. Pintado integral tanto interior como exterior. Presenta grafitis principalmente en las persianas metálicas.

Instalaciones: Comprobación de las instalaciones de electricidad e iluminación y reparación de deficiencias conforme a la normativa actual.
