# CRITERIOS TÉCNICOS Y DE DISEÑO QUIOSCOS-BAR

UBICACIÓN: PLAZA SAN PEDRO NOLASCO

SEPTIEMBRE / 2020

**Asunto:** Estado actual y criterios técnicos y estéticos para la explotación del Quiosco situado en la Plaza San Pedro Nolasco.

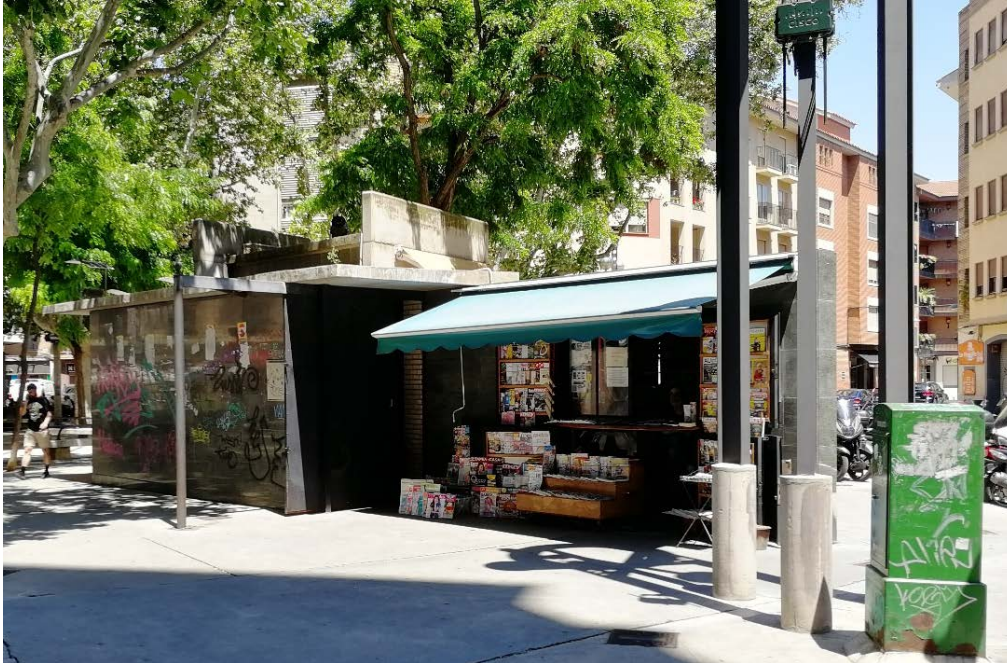
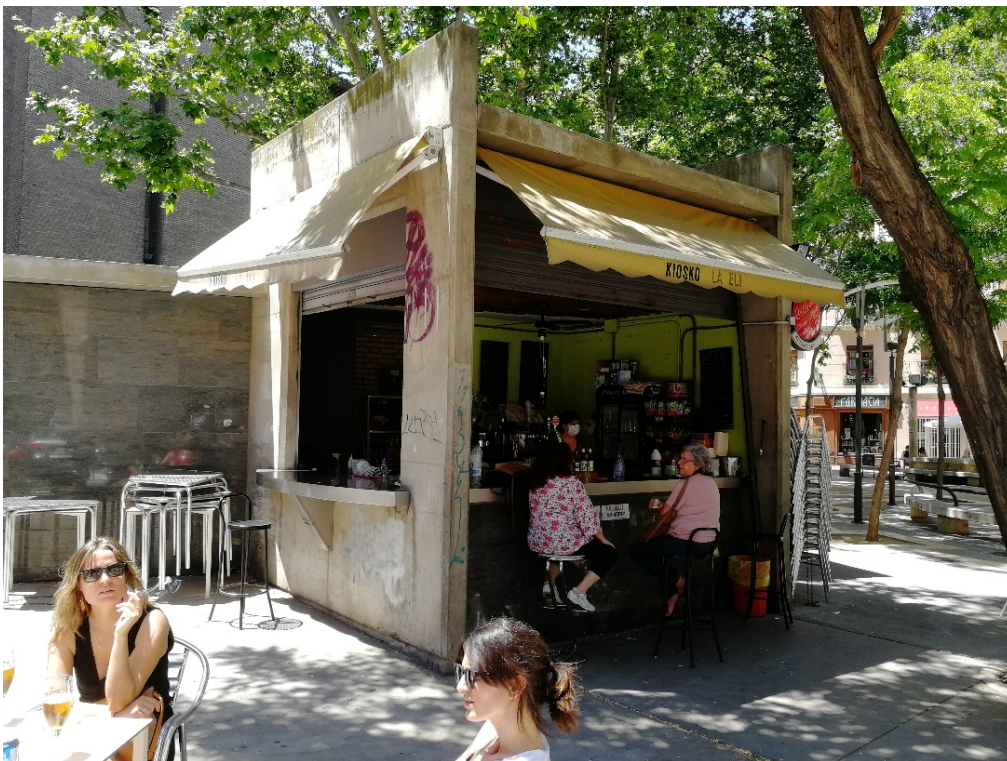
### Vistas exteriores

Los cerramientos presentan señales de vandalismo por grafitis que deberán ser limpiados hasta su completa eliminación. Además, en el muro revestido de mármol en la zona más próxima a la calle San Jorge deberán ser eliminados los restos de carteles y adhesivos.

En el paralelepípedo que conecta el quiosco bar y el quiosco de prensa, existe un elemento de aplacado roto en su encuentro con el suelo que deberá ser sustituida y reparada.

- Revisión, limpieza e impermeabilización de todas las cubiertas.
- Limpieza general de fachada y de todo cerramiento de restos de cartelería adhesivos y grafitis

- Sustitución de elementos dañados en el aplacado de mármol verde serpentina de 3 cm de espesor.
- Sustitución de los toldos existentes.
- Creación de las acometidas, vertido e instalaciones necesarias para la instalación del aseo accesible.

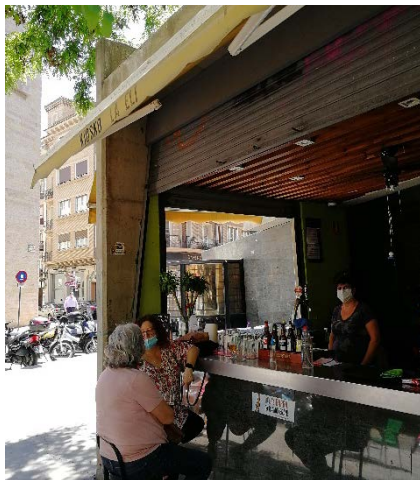
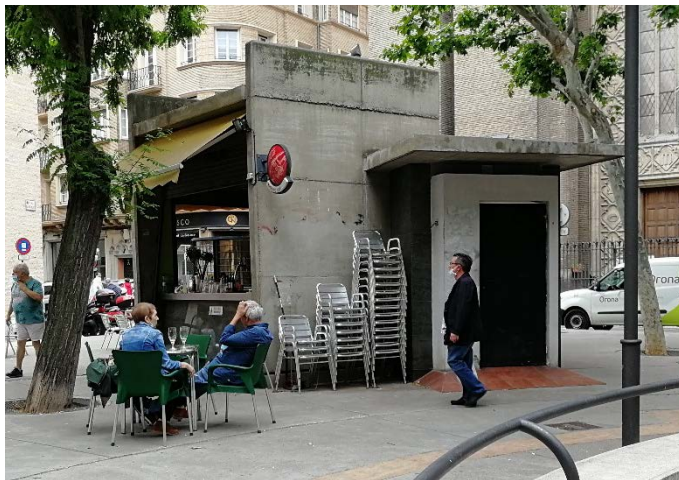
### Quiosco – BAR

Materialmente el acabado principal del conjunto es el hormigón visto y el mármol verde serpentina en paños de 3 cm de espesor. Además, la zona de bar cuenta en sus huecos de barra dos grandes persianas metálicas elevables sin pintar que completan la envolvente de la edificación. Junto a estas persianas existen en la actualidad dos toldos abatibles que se encuentran deteriorados por el paso del tiempo.

En la zona del bar este espacio queda claramente definido por el cerramiento exterior de las persianas que deberán ser pintadas en negro.

- Pintado de las cerrajerías, persianas, puertas y rejas existentes en negro.
- Colocación de rótulo de letras corpóreas (altura: 60cm. máx.)
- Limpieza del interior de la construcción y pintado de los paramentos del espacio interior.

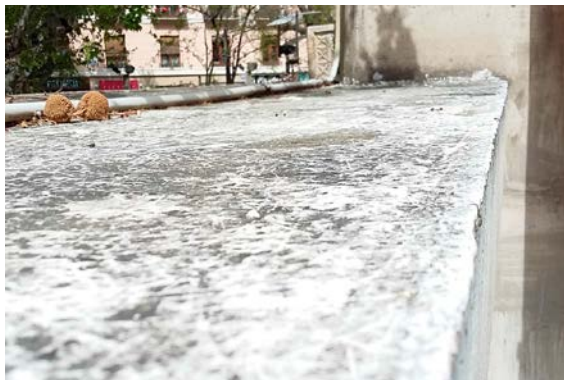
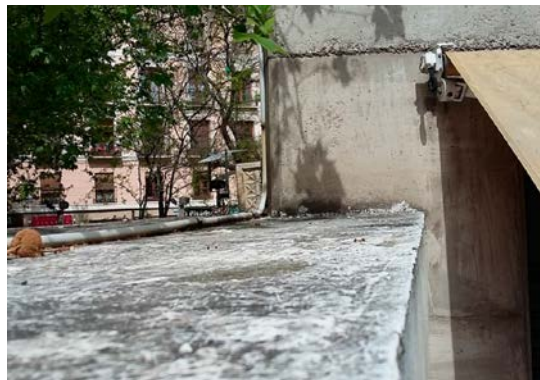
### Cubierta:

Se estima que las tres cubiertas carecen de impermeabilización debiendo disponer de ella. Si bien es cierto que no se aprecian lesiones graves en la cubierta se observan lesiones en el alero de hormigón de la cubierta del volumen de planta rectangular por humedades y filtraciones debiendo ser revisada y reparada.

Al no poder acceder a la cubierta del volumen de planta cuadrada, se procederá a su limpieza e inspección, disponiendo en su caso de impermeabilización asegurando su estanqueidad.

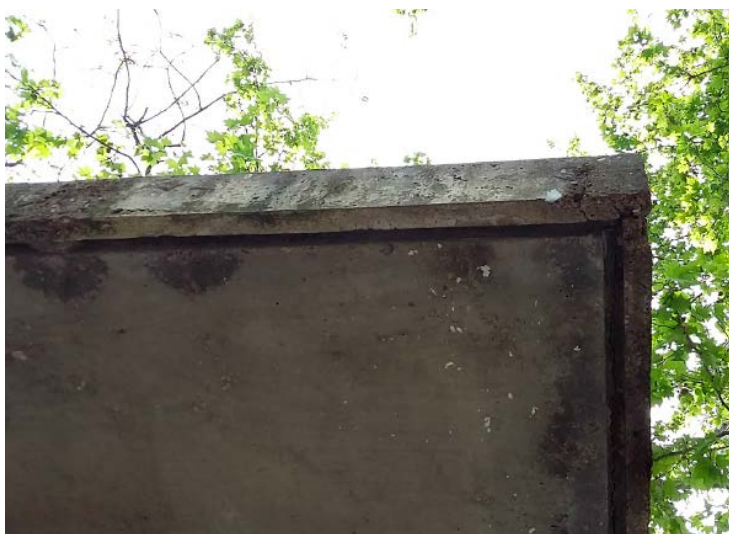
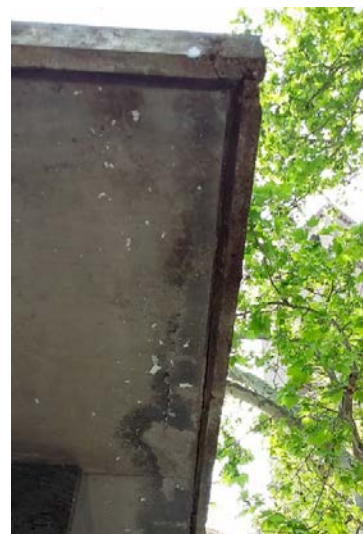
### Alero:

Se procederá a la limpieza y reparación de los elementos dañados del hormigón visto por humedades y filtraciones en la zona de los aleros.

- Retirada de la marquesina de prensa o de los elementos de cerrajería y carpintería que obstaculicen para la colocación de un aseo accesible.
- Reparación de alero de hormigón, mediante picado y saneado de las zonas dañadas, pasivación de armaduras en su caso y reconstrucción de la sección de hormigón original.

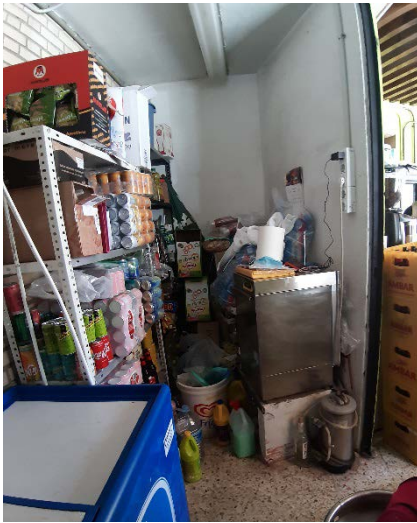
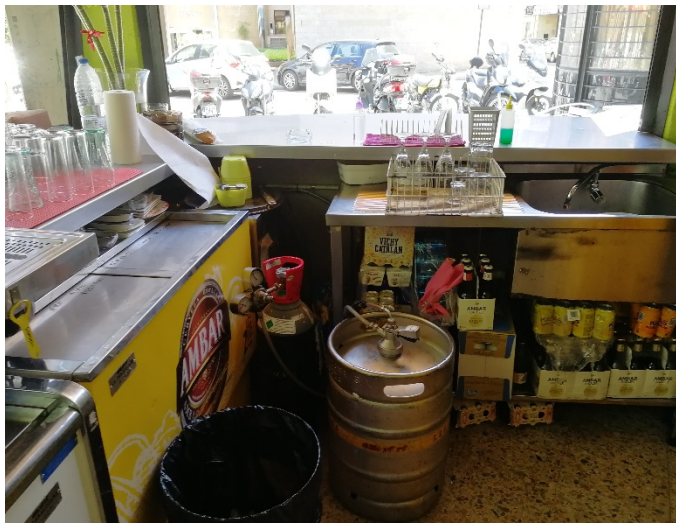
**Interior:**

En el interior del bar los revestimientos interiores están enlucidos y pintados a excepción de un paño de ladrillo visto. Por su parte el aseo está alicatado en toda su altura.

Así el interior se ceñirá al documento de criterios estéticos, adecuando los paramentos interiores verticales visibles desde el exterior en la zona de bar mediante paneles de fibras orientadas OSB. El resto de paramentos interiores deberán ser pintados o revestidos de acuerdo con los criterios.

- Colocación de revestimiento de panel OSB en paramento interior visible en la zona de bar.
- Revisión y, en su caso, actualización de las instalaciones de electricidad, protección contra incendios, abastecimiento de agua y evacuación de aguas.

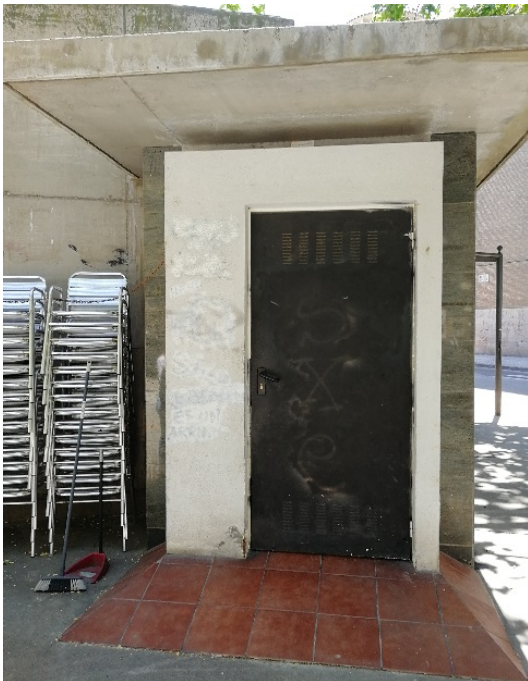
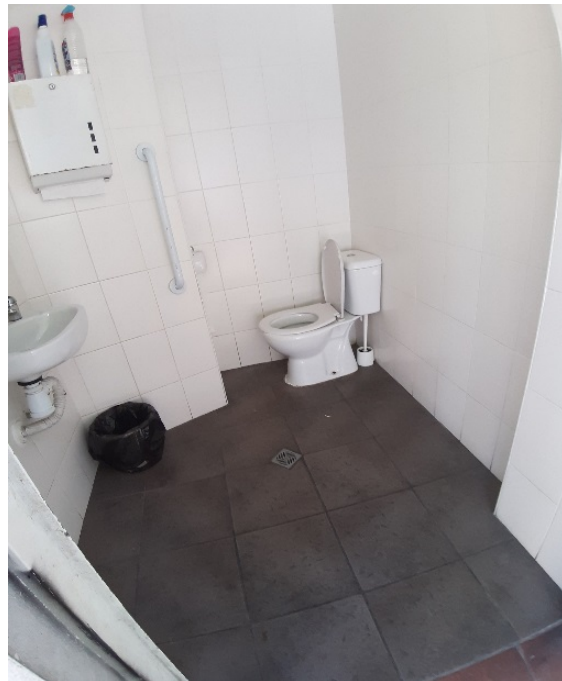
**Aseo:**

Dispone de un único aseo, no apto para personas en sillas de ruedas. Además, este aseo se encuentra elevado 20 centímetros con respecto a la cota de la plaza con una pronunciada rampa en la puerta lo que resulta un acceso peligroso no apto para personas con movilidad reducida.

El quiosco actual no cuenta con un aseo accesible. Por lo que se deberá ejecutar una reforma del quiosco de prensa para convertirlo en un aseo accesible. Se admitirá la disposición de un único aseo accesible para personas en silla de ruedas para ambos sexos. En caso de disponerse dos aseos, por lo menos uno de ellos será accesible para personas en silla de ruedas.

- Formalización mediante nueva construcción o rehabilitación del cerramiento y acabados de la pieza de aseo accesible siguiendo los criterios estéticos integrado con la pieza existente.
