**REORDENACIÓN DE LOS EJES 1 Y 2 (CALLES MARÍA DE LUNA Y
MARIANO ESQUILLOR) DEL PLAN ESPECIAL DE EQUIPAMIENTOS DEL
ÁREA DEL CAMPUS UNIVERSITARIO E I+D UNIVERSIDAD DE
ZARAGOZA (ACTUR ÁREA 5)**

PROYECTO DE URBANIZACIÓN

B1. ESTUDIO GEOTÉCNICO

Estudio geotécnico para el P.I.G.A del D.A.T Alierta en la zona norte del Barrio del Actur de Zaragoza

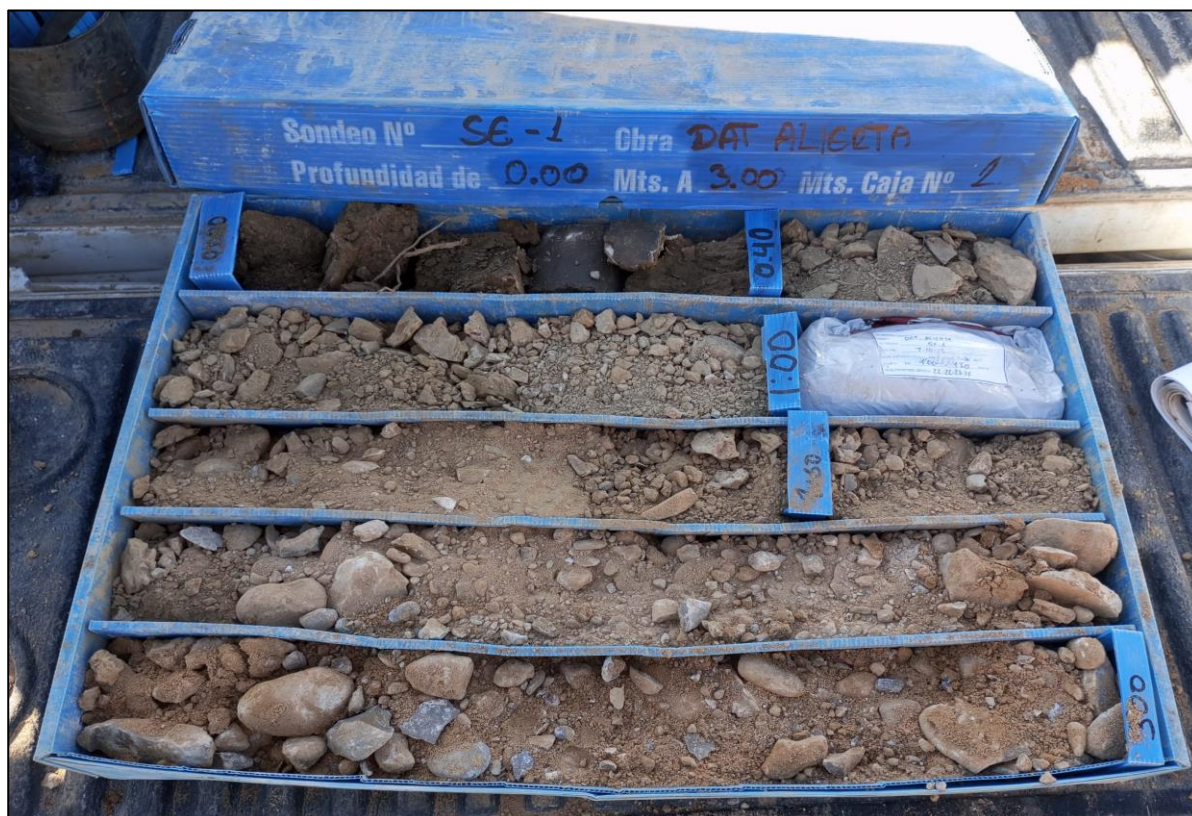
Foto 1

Sondeo SE-1
caja 1
de 0.00 a 3.00 metros

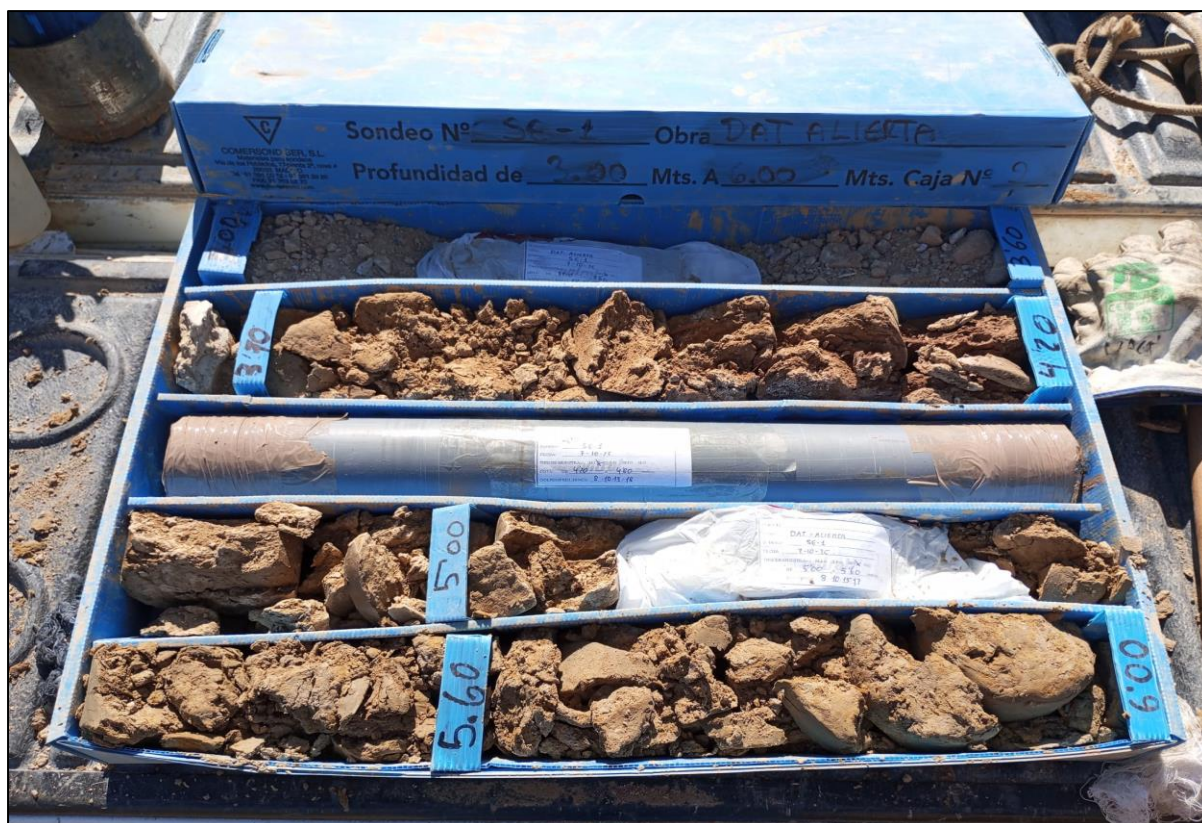
Foto 2

Sondeo SE-1
caja 2
de 3.00 a 6.00 metros

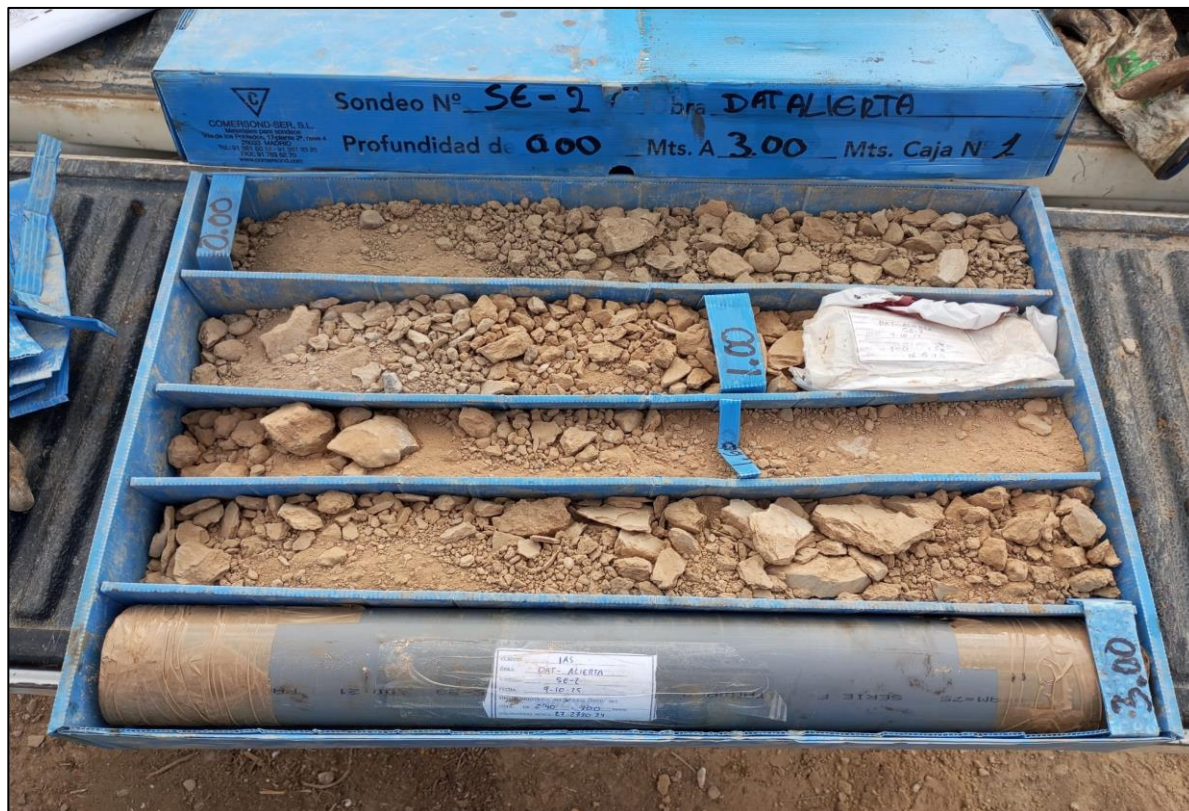
Foto 1

Sondeo SE-2
caja 1
de 0.00 a 3.00 metros

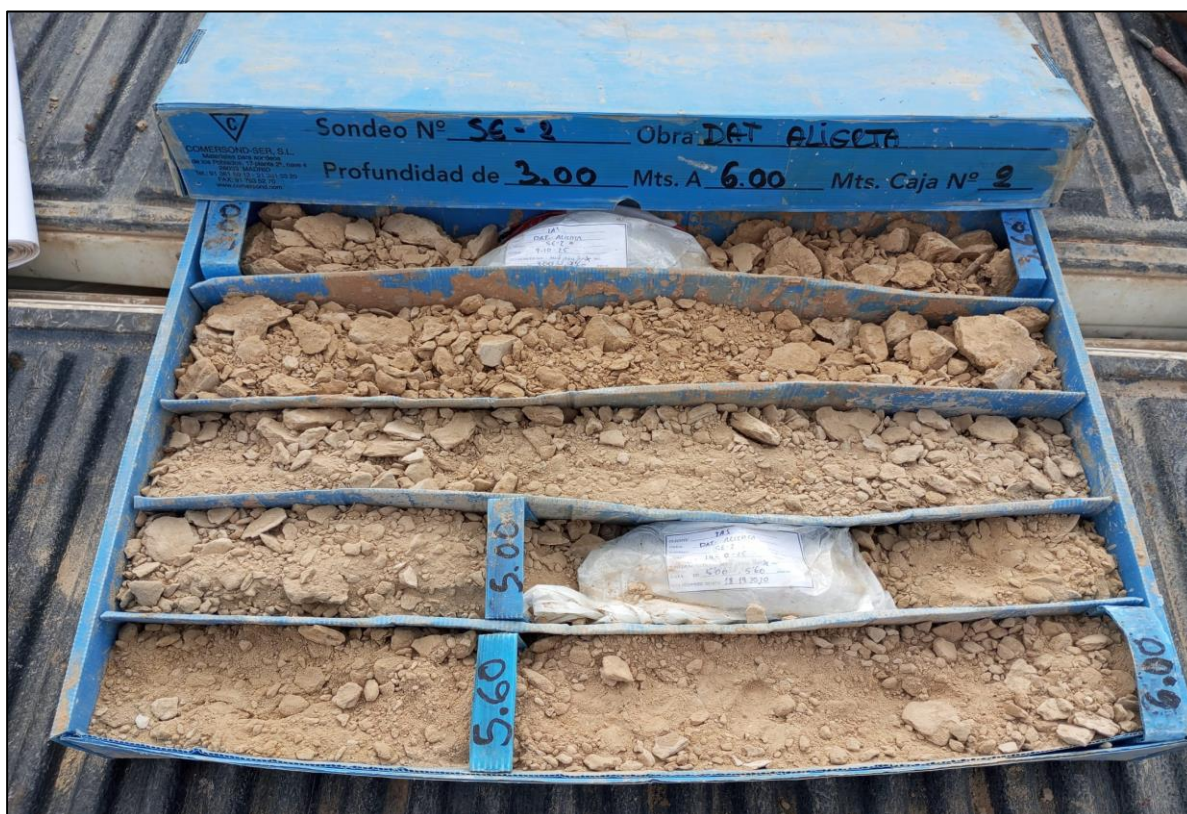
Foto 2

Sondeo SE-2
caja 2
de 3.00 a 6.00 metros

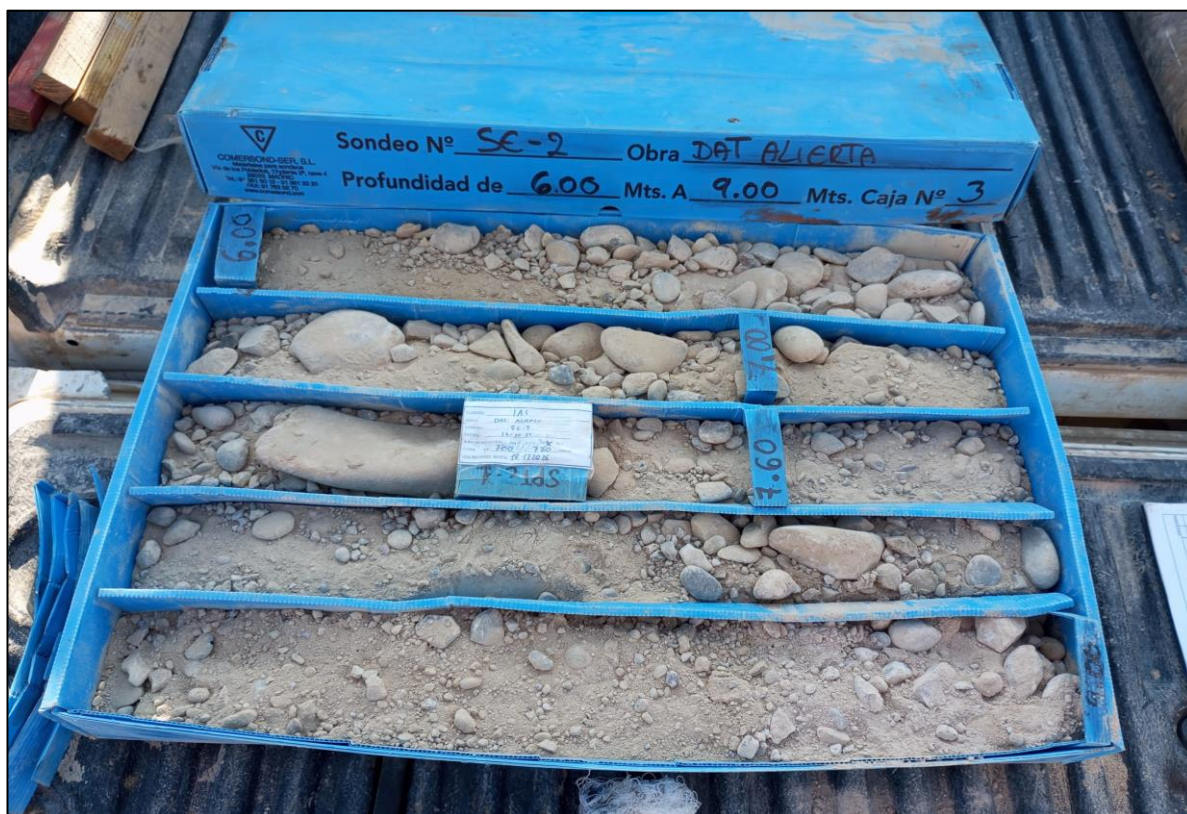
Foto 3

Sondeo SE-2
caja 3
de 6.00 a 9.00 metros

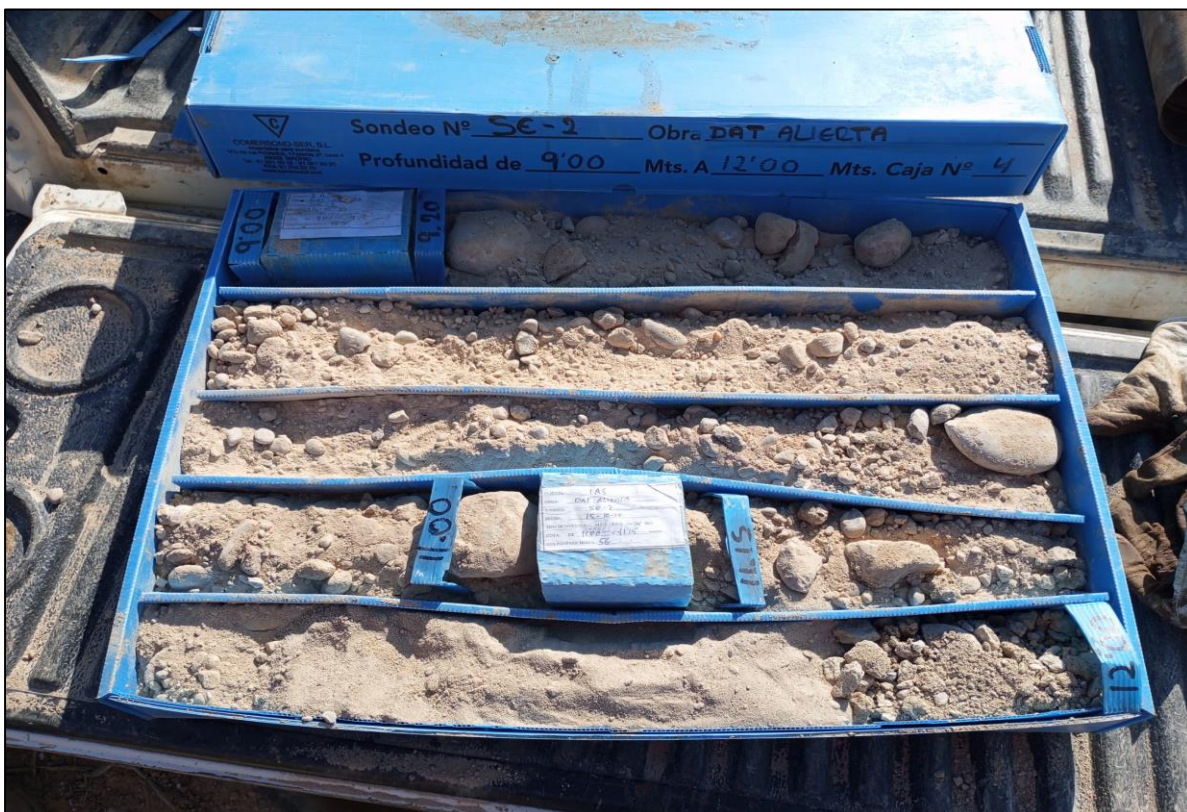
Foto 4

Sondeo SE-2
caja 4
de 9.00 a 12.00 metros

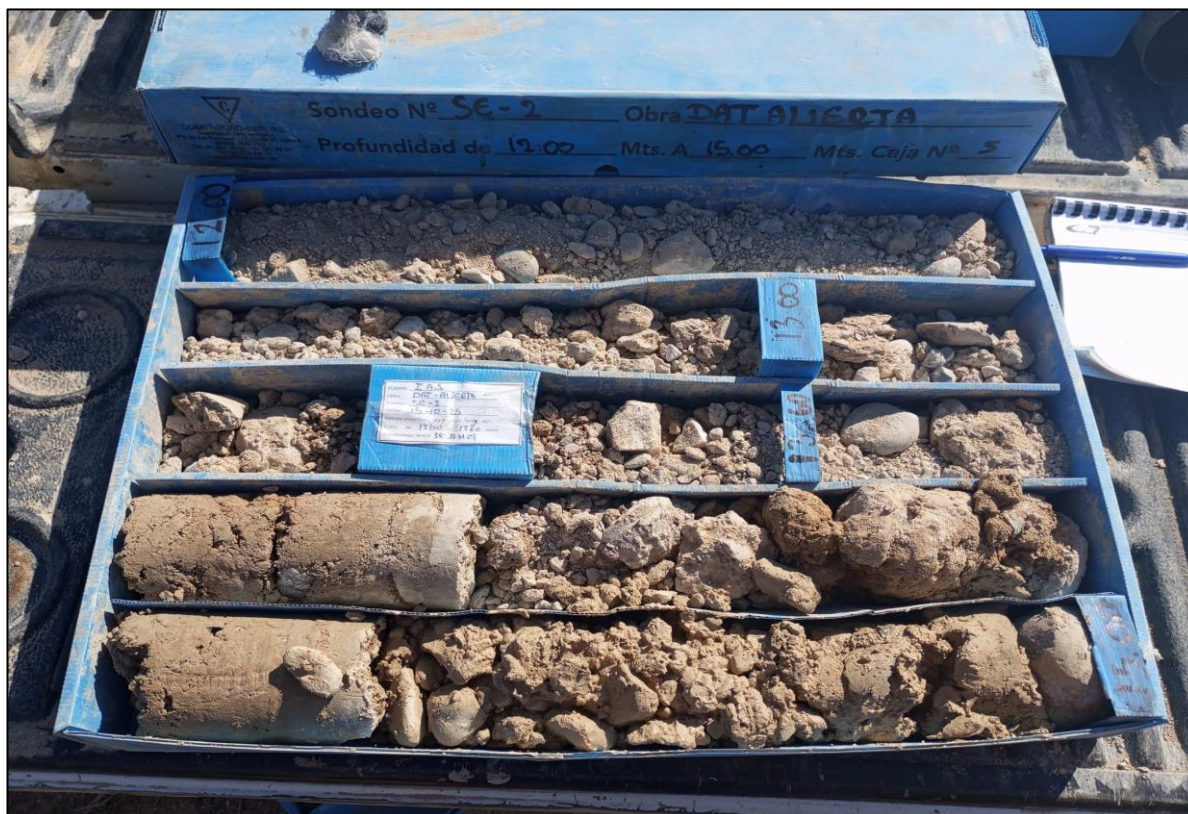
Foto 5

Sondeo SE-2
caja 5
de **12.00** a **15.00** metros

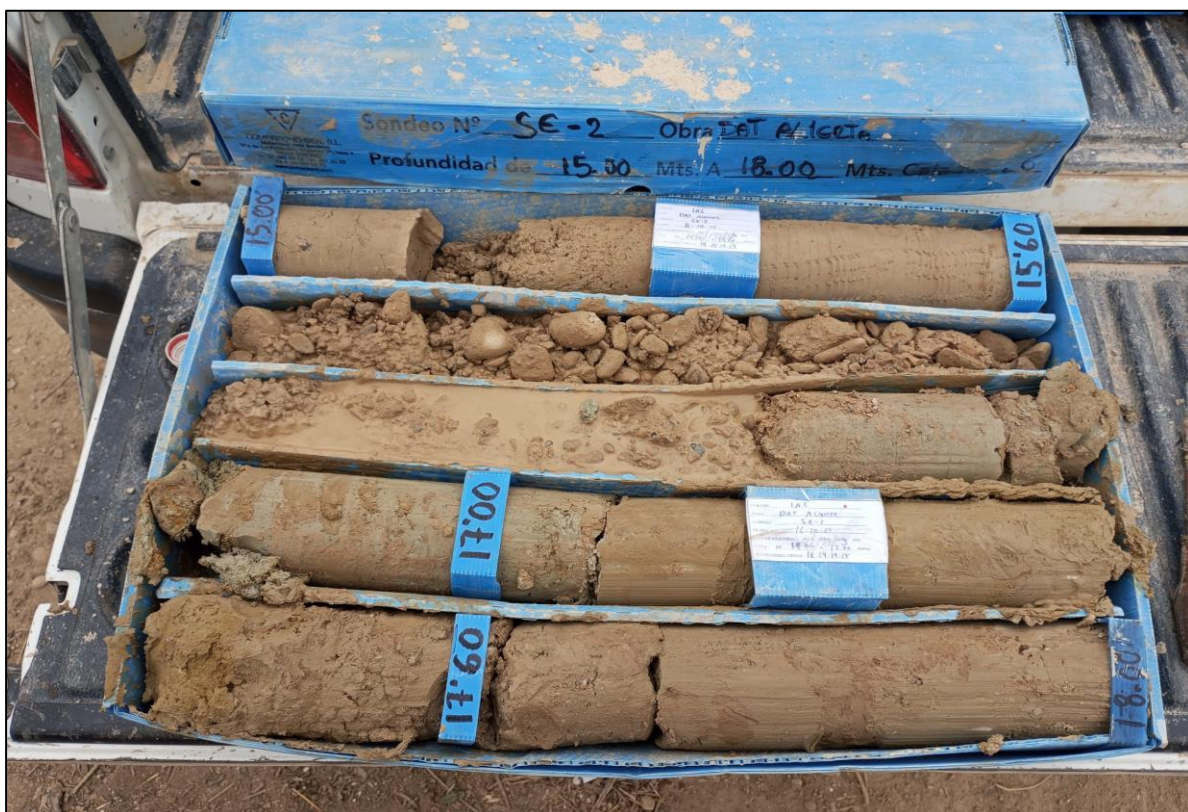
Foto 6

Sondeo SE-2
caja 6
de **15.00** a **18.00** metros

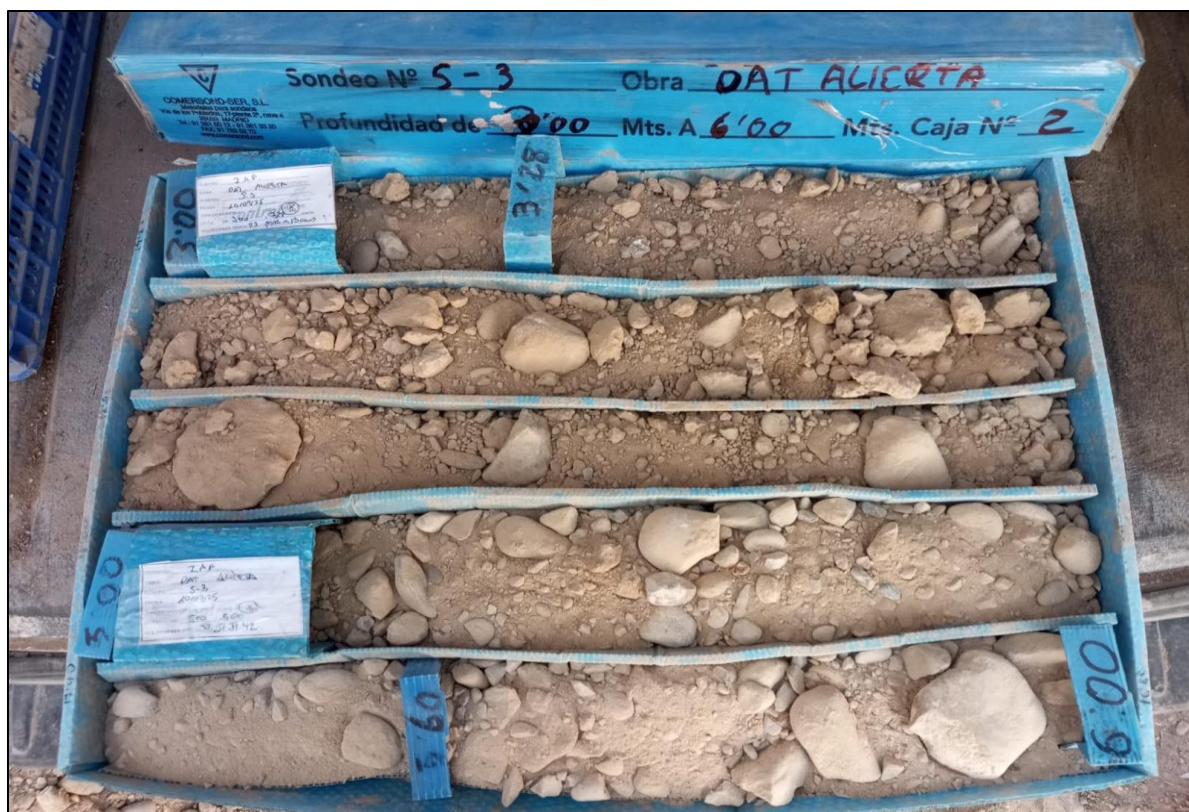
Foto 2

Sondeo SE-3
caja 2
de 3.00 a 6.00 metros

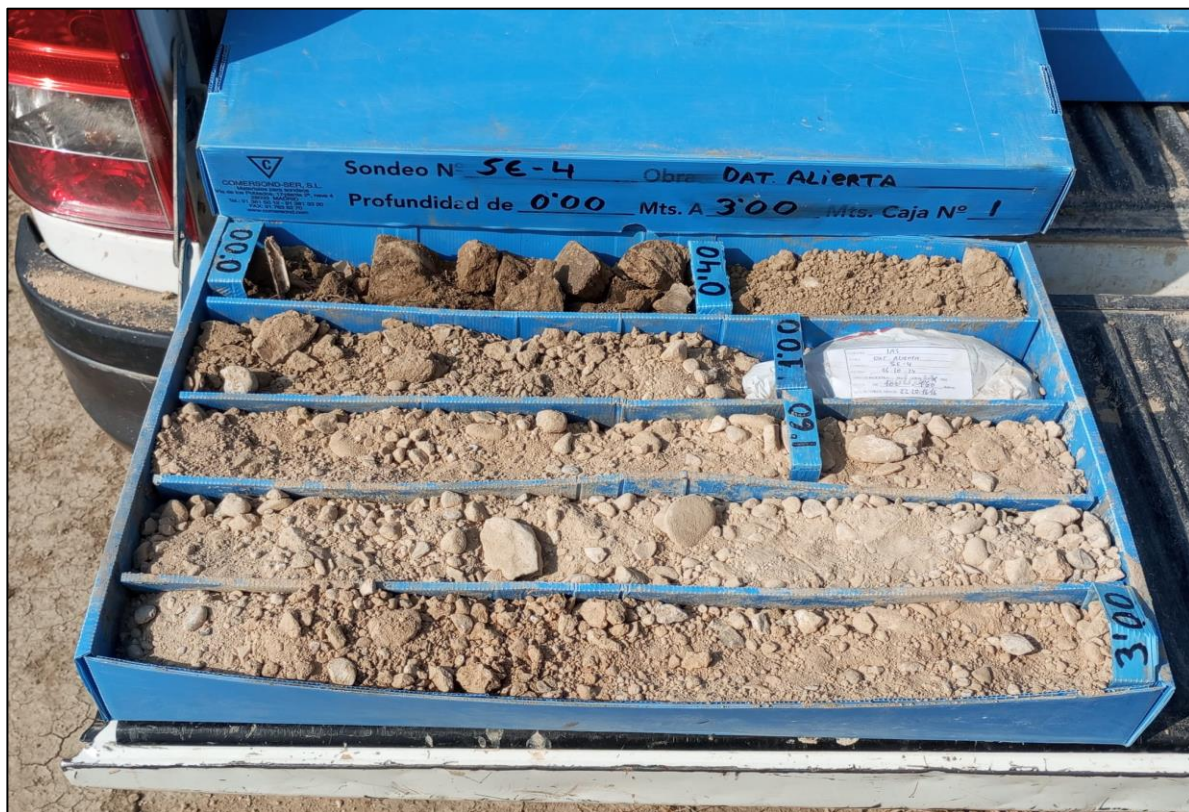
Foto 1

Sondeo SE-4
caja 1
de 0.00 a 3.00 metros

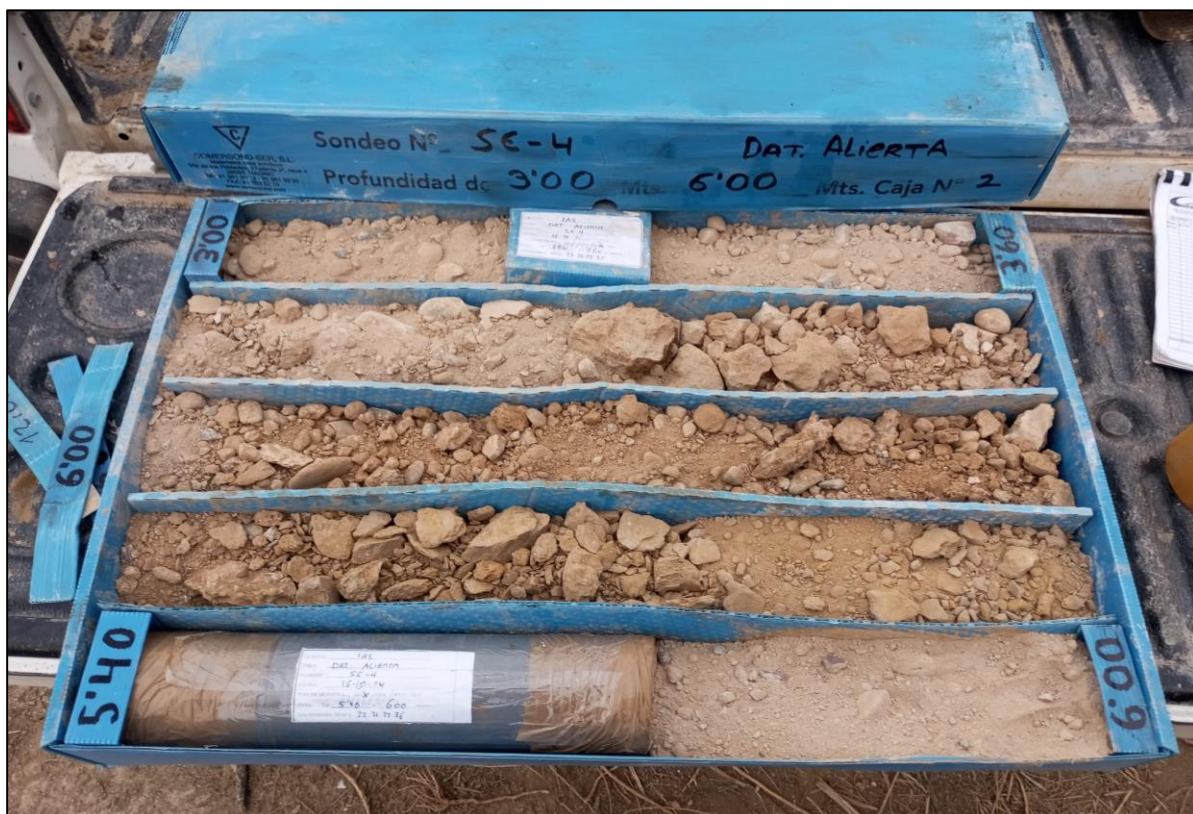
Foto 2

Sondeo SE-4
caja 2
de 3.00 a 6.00 metros

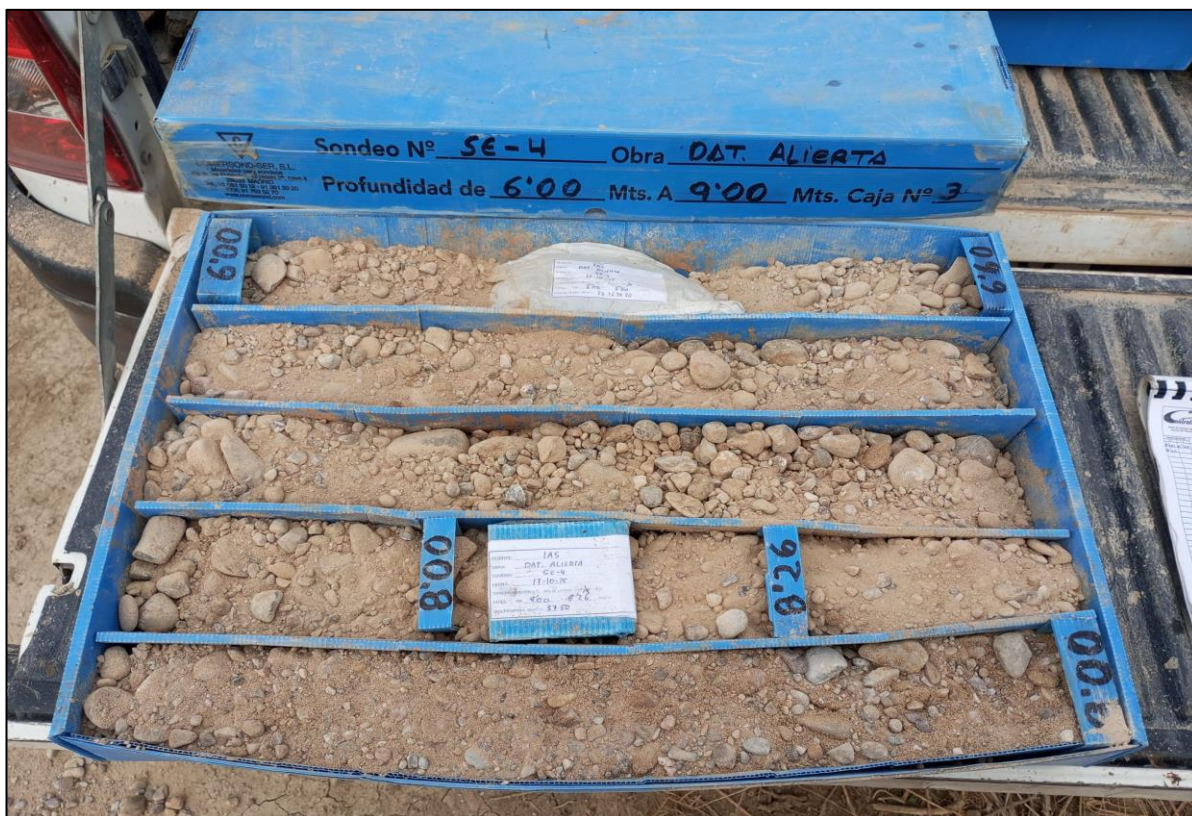
Foto 3

Sondeo SE-4
caja 3
de 6.00 a 9.00 metros

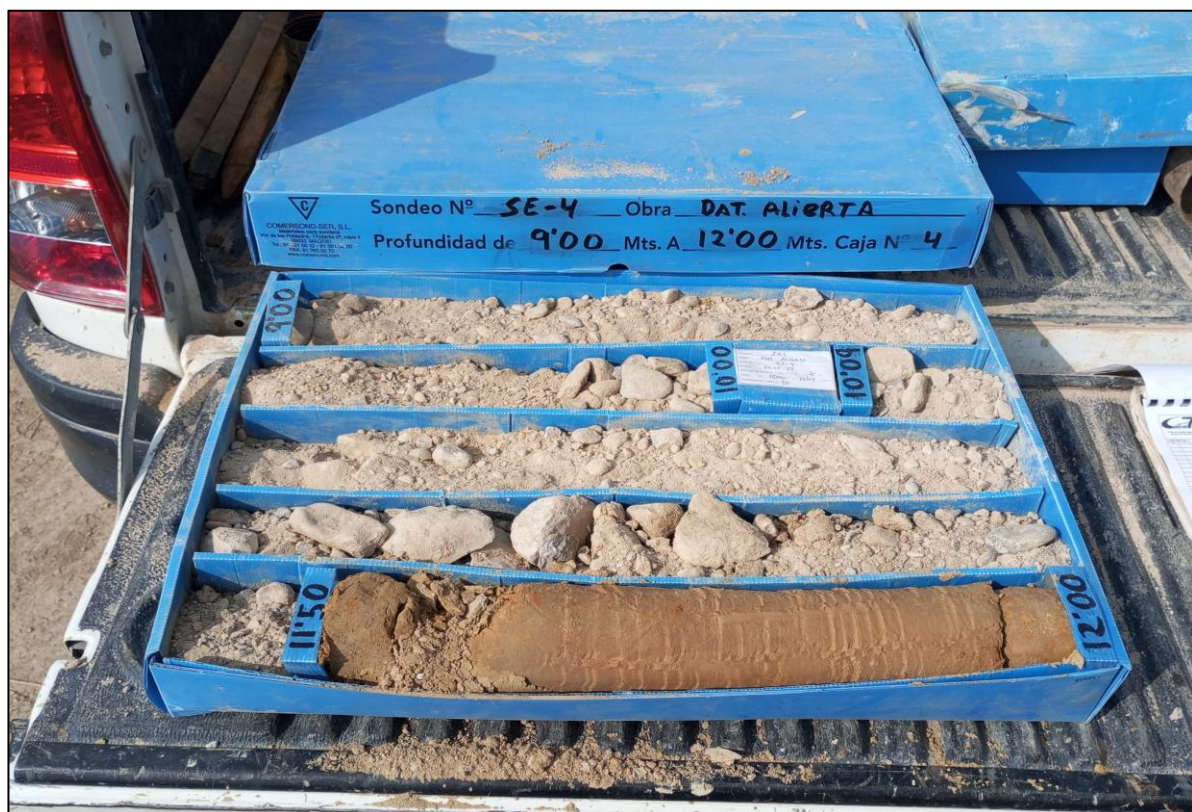
Foto 4

Sondeo SE-4
caja 4
de 9.00 a 12.00 metros

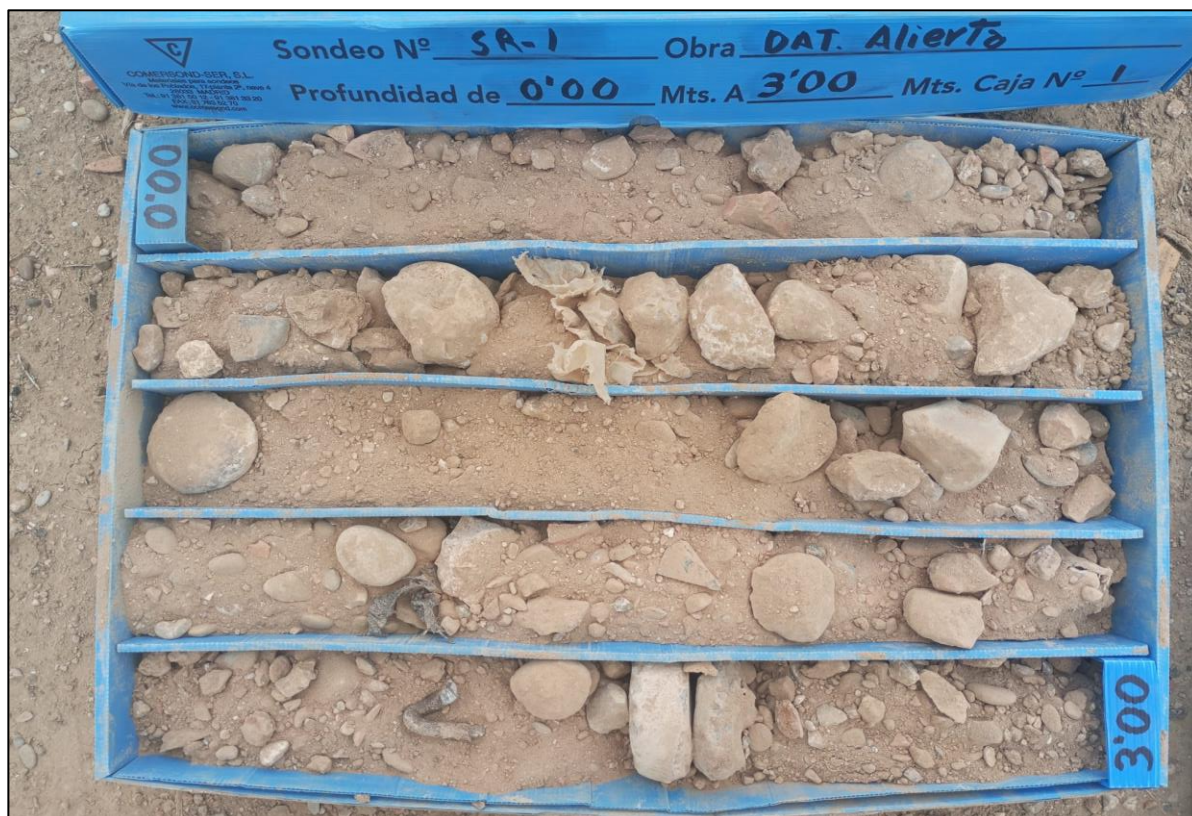
Foto 1

Sondeo SR-1
caja 1
de **0.00** a **3.00** metros

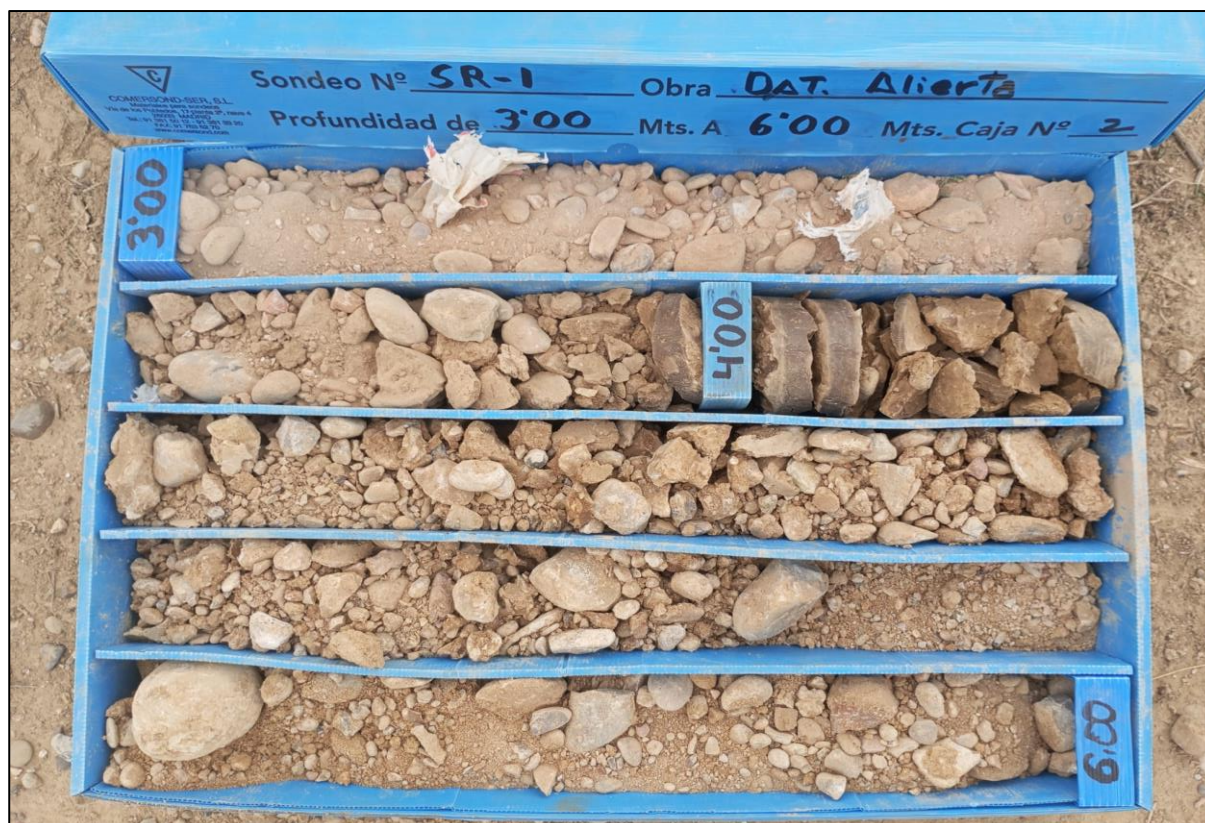
Foto 2

Sondeo SR-1
caja 2
de **3.00** a **6.00** metros

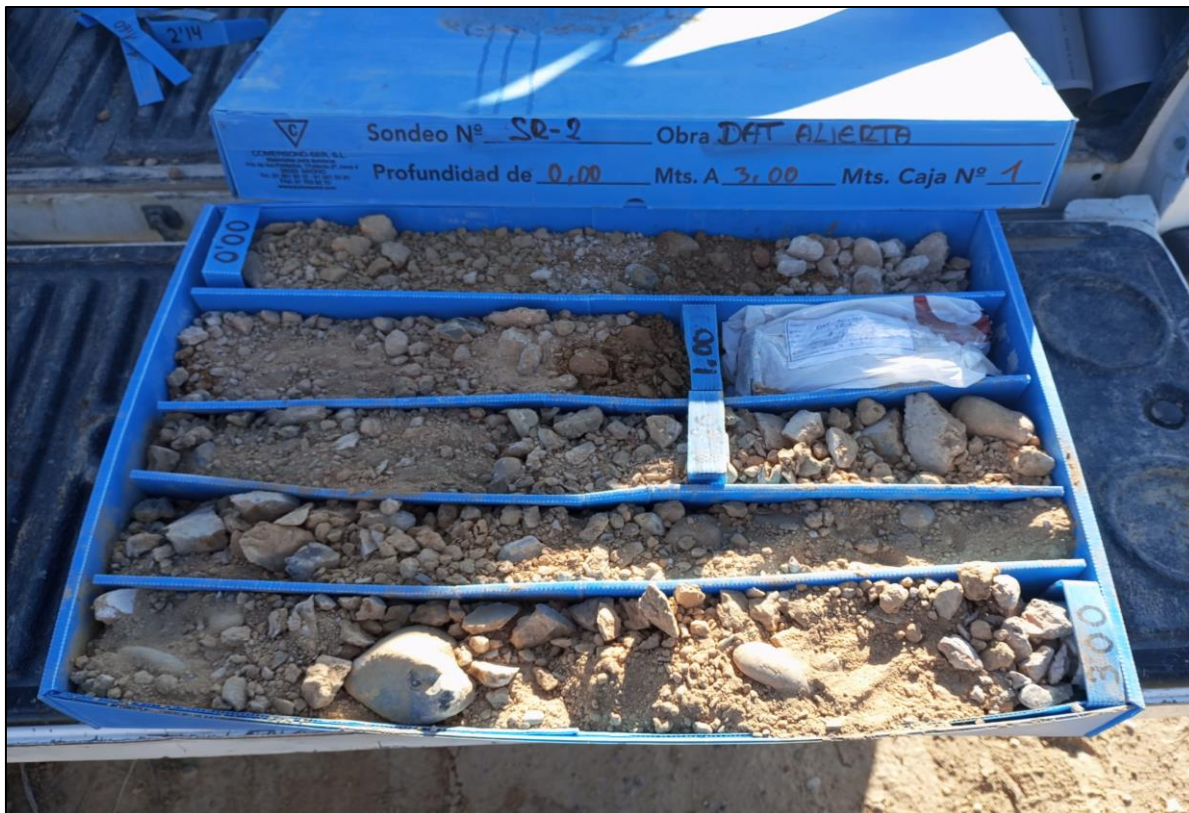
Foto 1

Sondeo SR-2
caja 1
de **0.00** a **3.00** metros

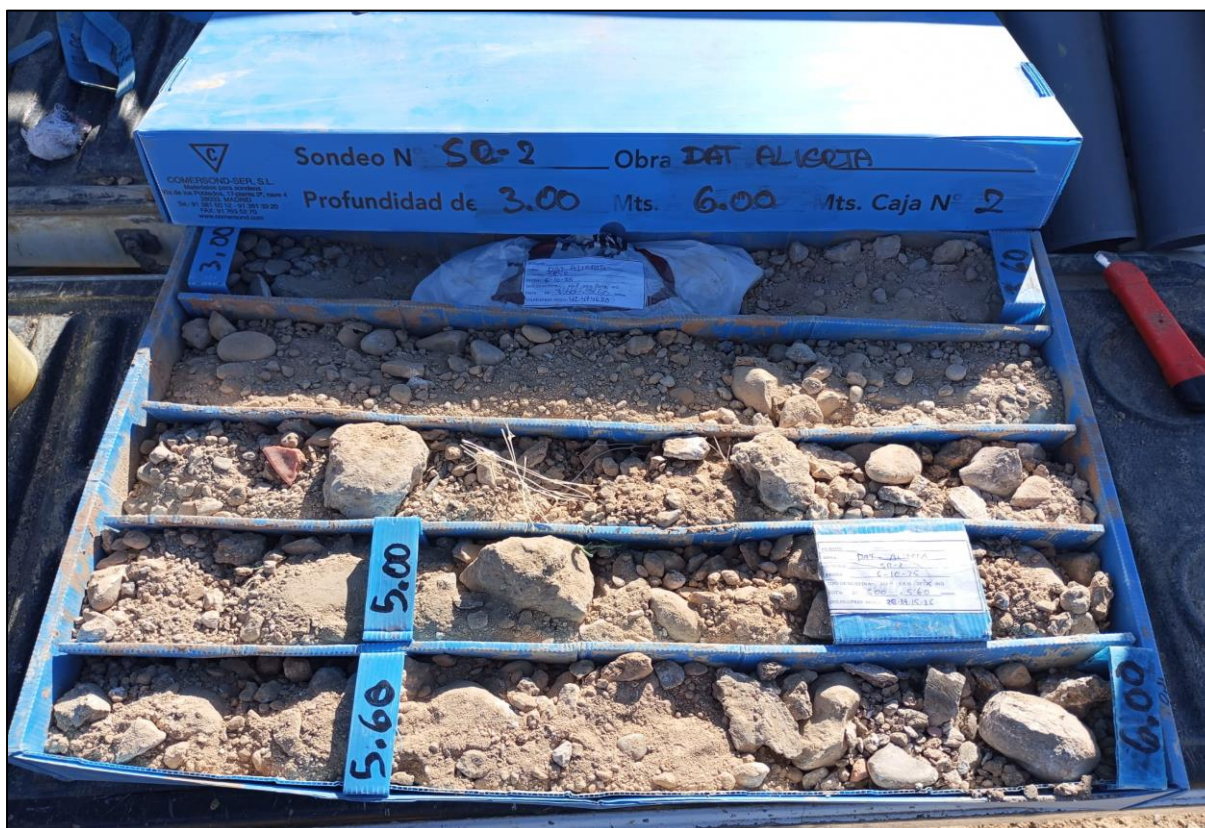
Foto 2

Sondeo SR-2
caja 2
de **3.00** a **6.00** metros

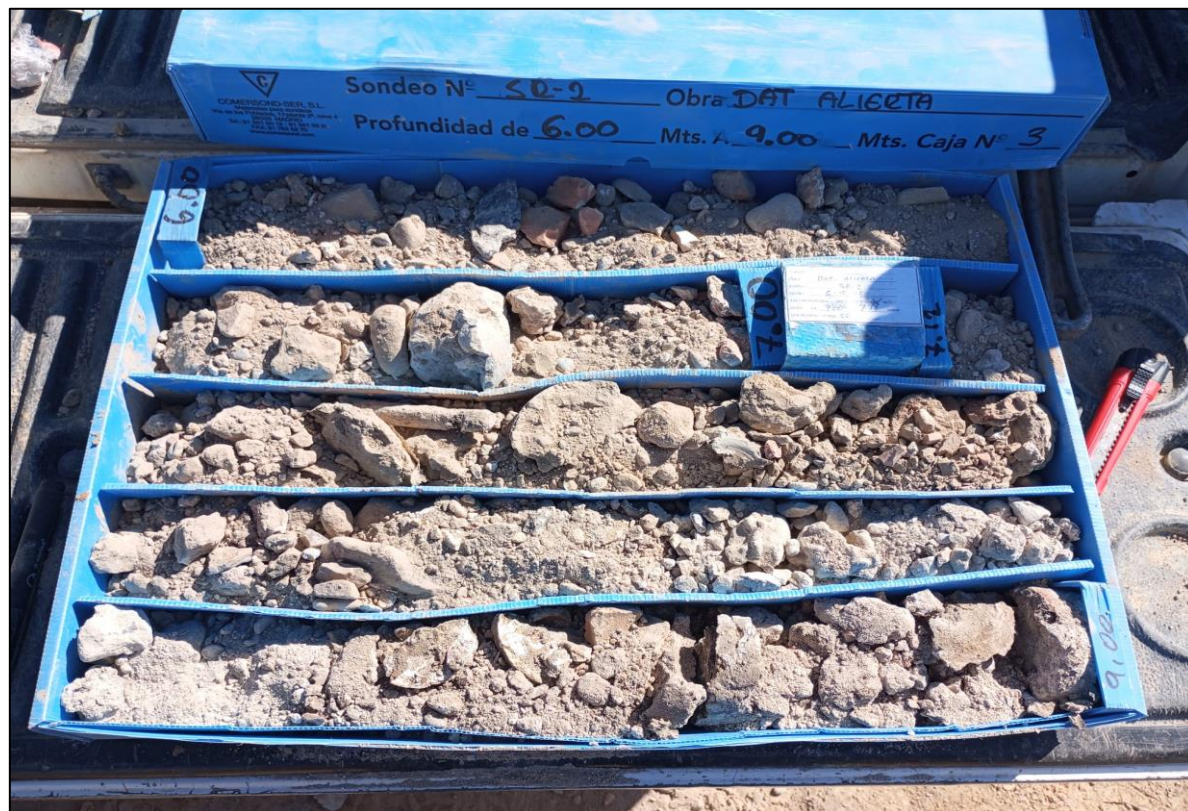
Foto 3

Sondeo SR-2
caja 3
de 6.00 a 9.00 metros

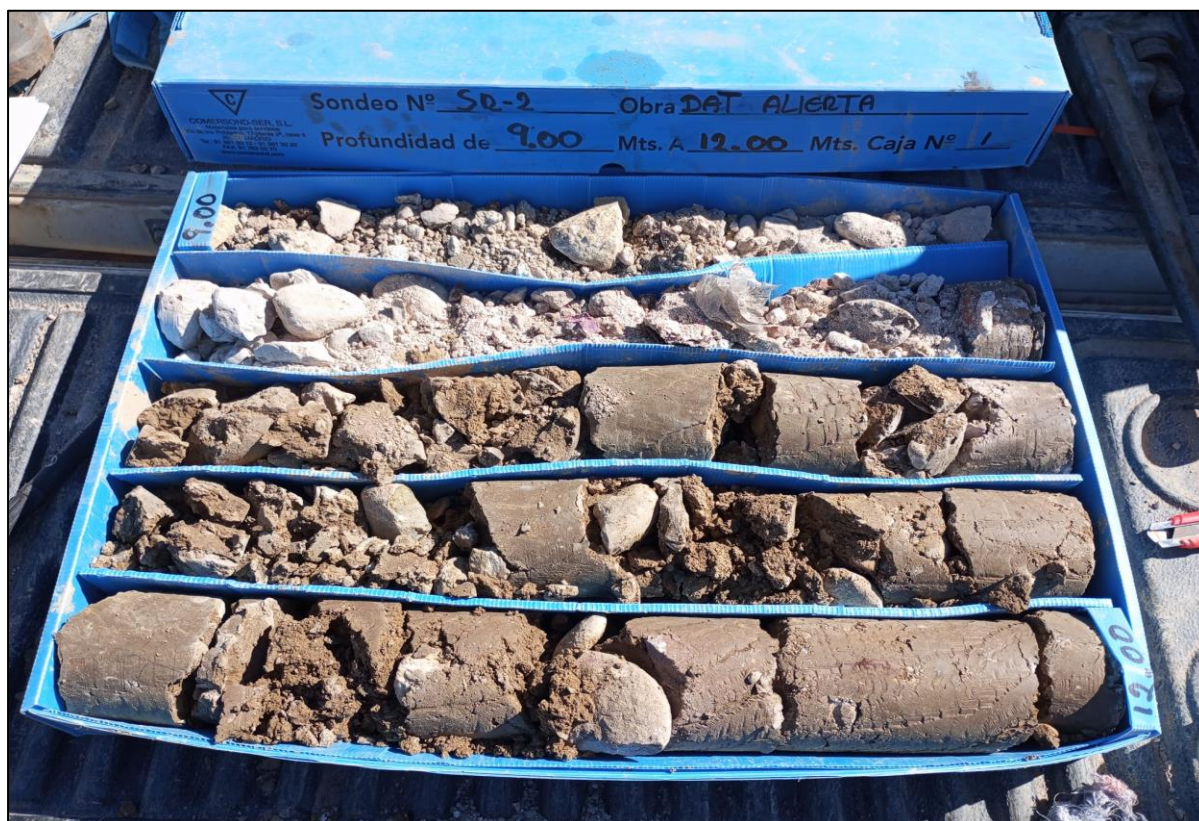
Foto 4

Sondeo SR-2
caja 4
de 9.00 a 12.00 metros

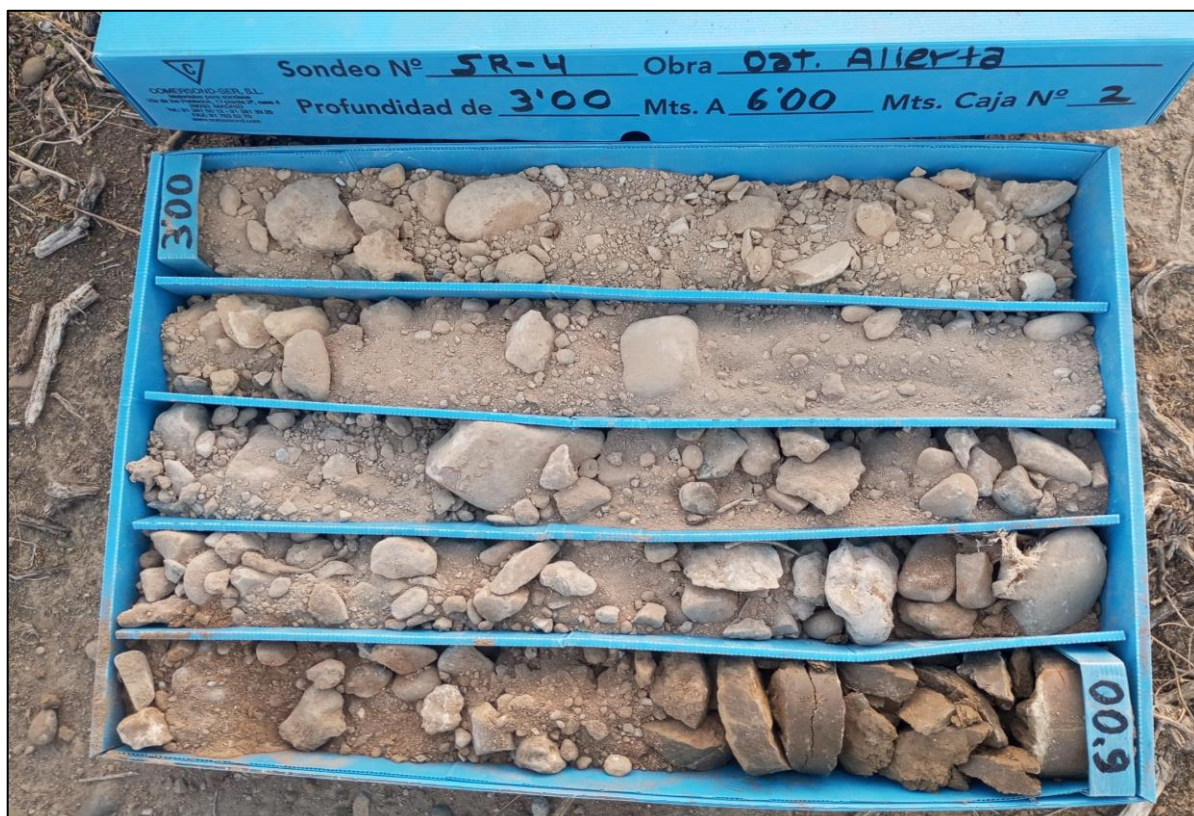
Foto 2

Sondeo SR-4
caja 2
de **3.00** a **6.00** metros

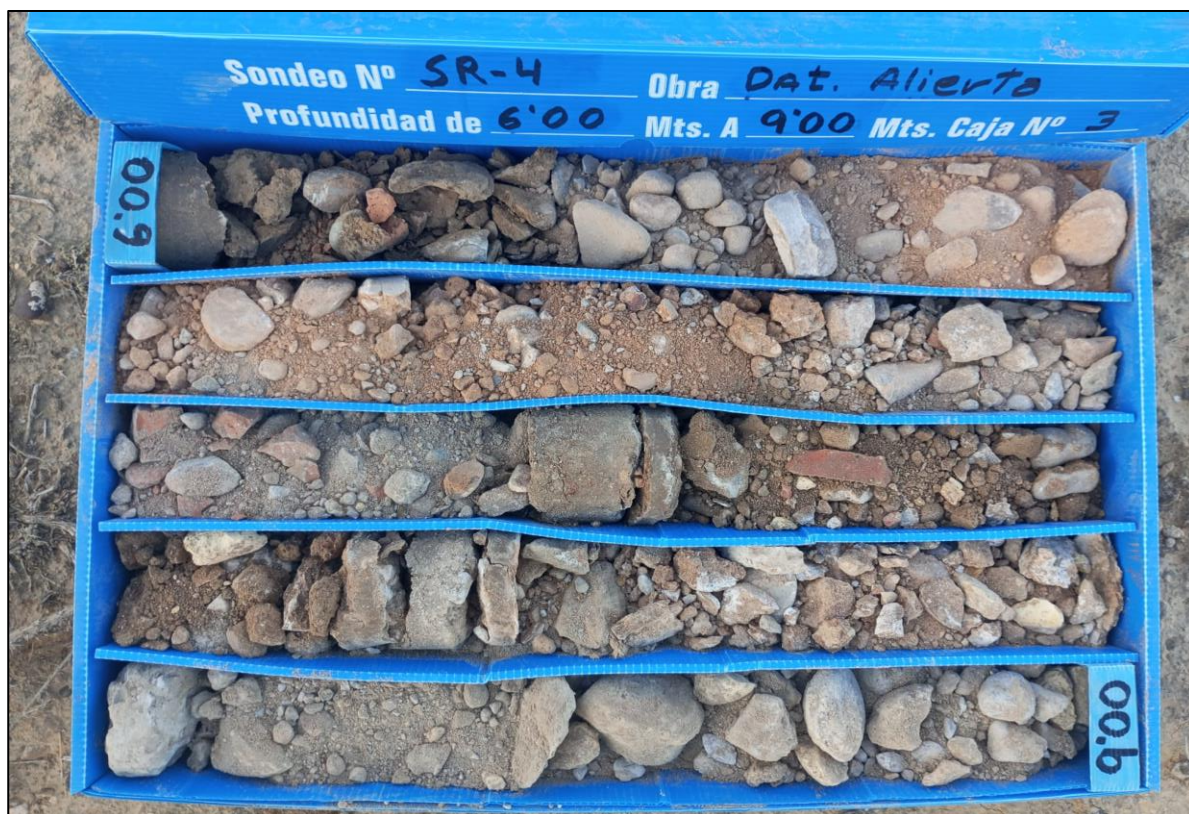
Foto 3

Sondeo SR-4
caja 3
de 6.00 a 9.00 metros

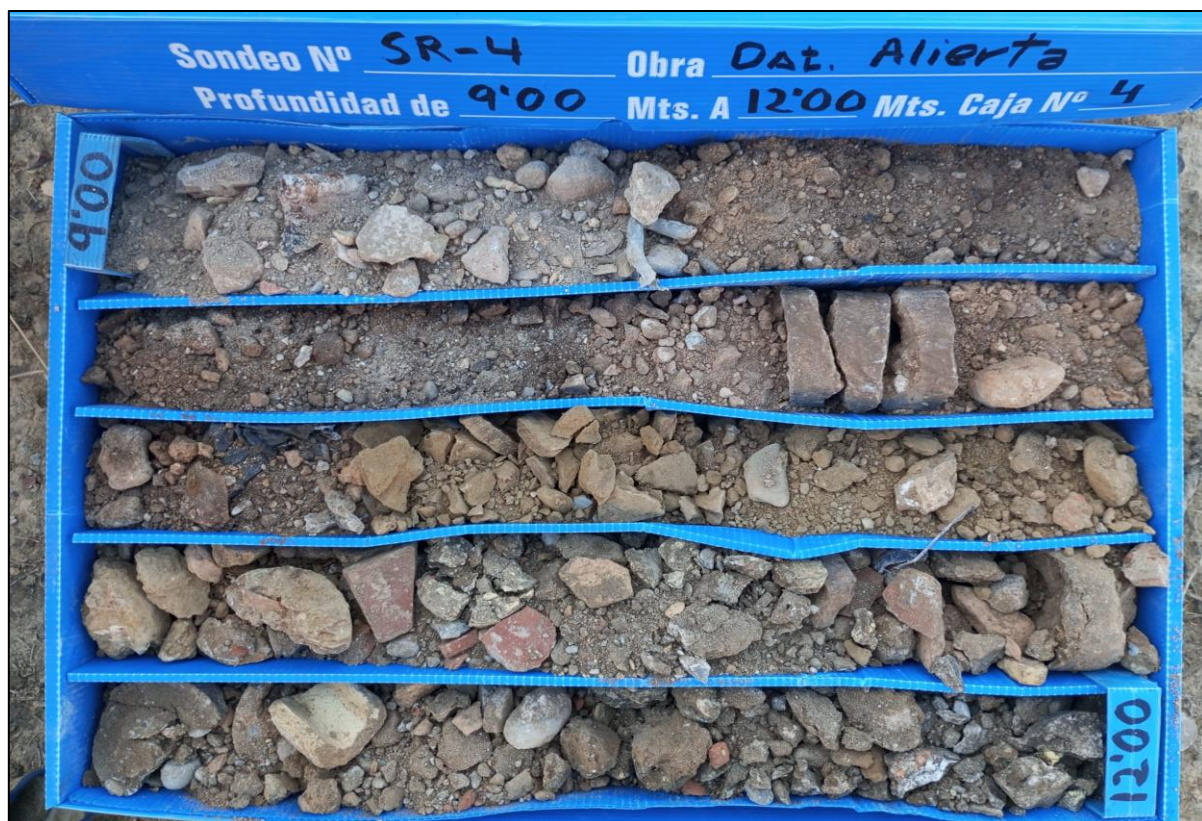
Foto 4

Sondeo SR-4
caja 4
de 9.00 a 12.00 metros

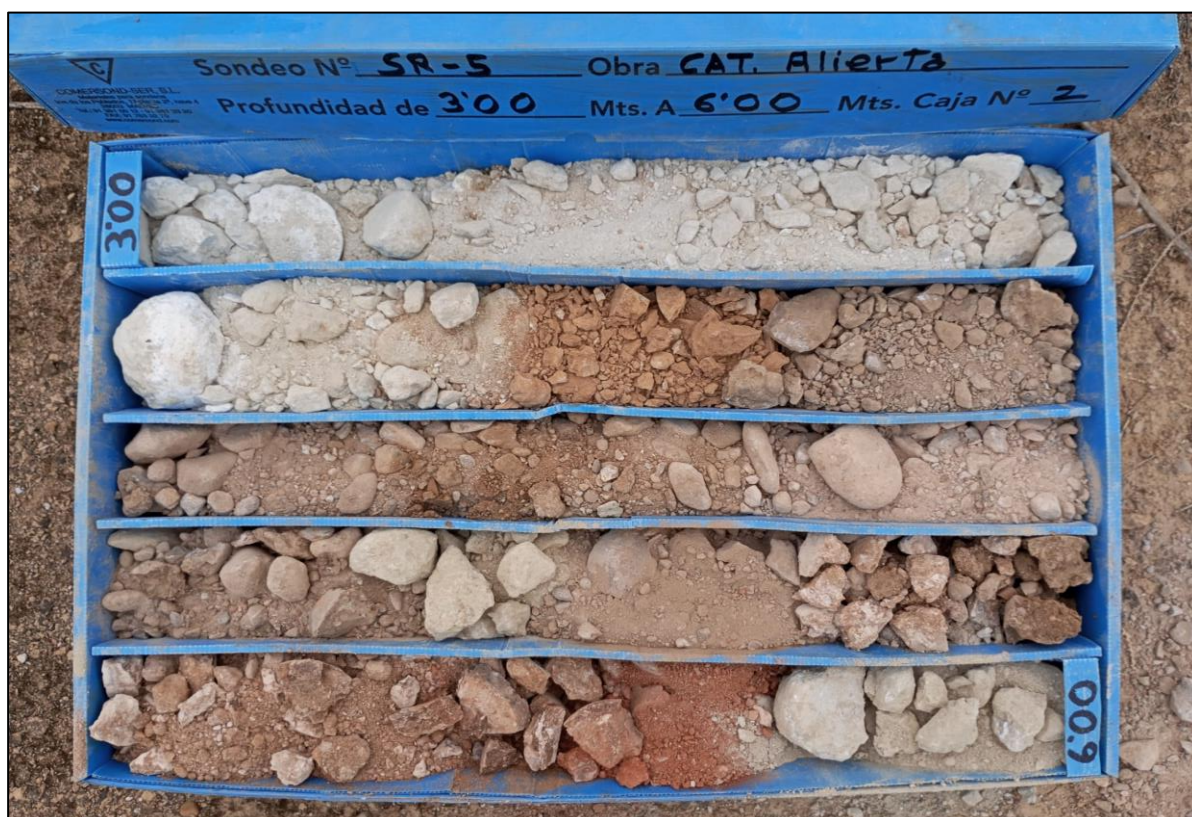
Foto 2

Sondeo SR-5
caja 2
de 3.00 a 6.00 metros
