**REORDENACIÓN DE LOS EJES 1 Y 2 (CALLES MARÍA DE LUNA Y
MARIANO ESQUILLOR) DEL PLAN ESPECIAL DE EQUIPAMIENTOS DEL
ÁREA DEL CAMPUS UNIVERSITARIO E I+D UNIVERSIDAD DE
ZARAGOZA (ACTUR ÁREA 5)**

PROYECTO DE URBANIZACIÓN

B1. ESTUDIO GEOTÉCNICO

Estudio geotécnico para el P.I.G.A del D.A.T Alierta en la zona norte del Barrio del Actur de Zaragoza

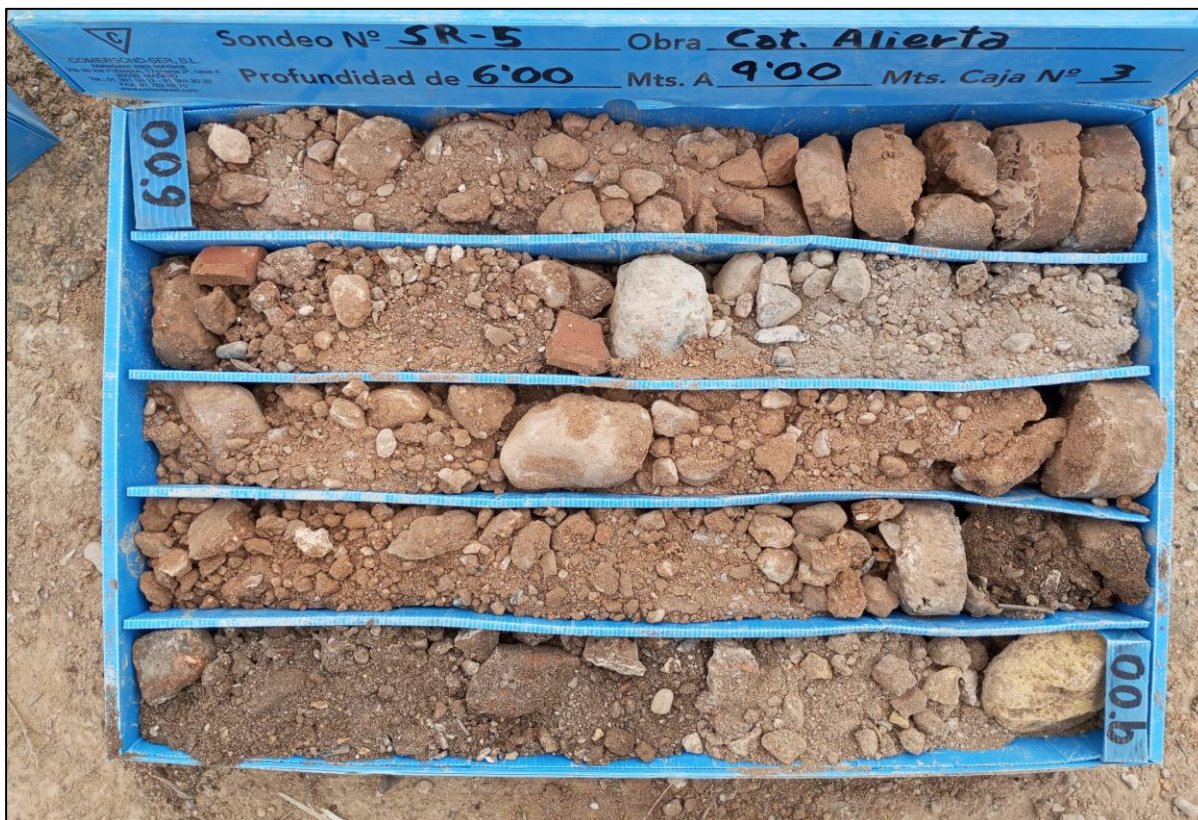
Foto 3

Sondeo SR-5
caja 3
de 6.00 a 9.00 metros

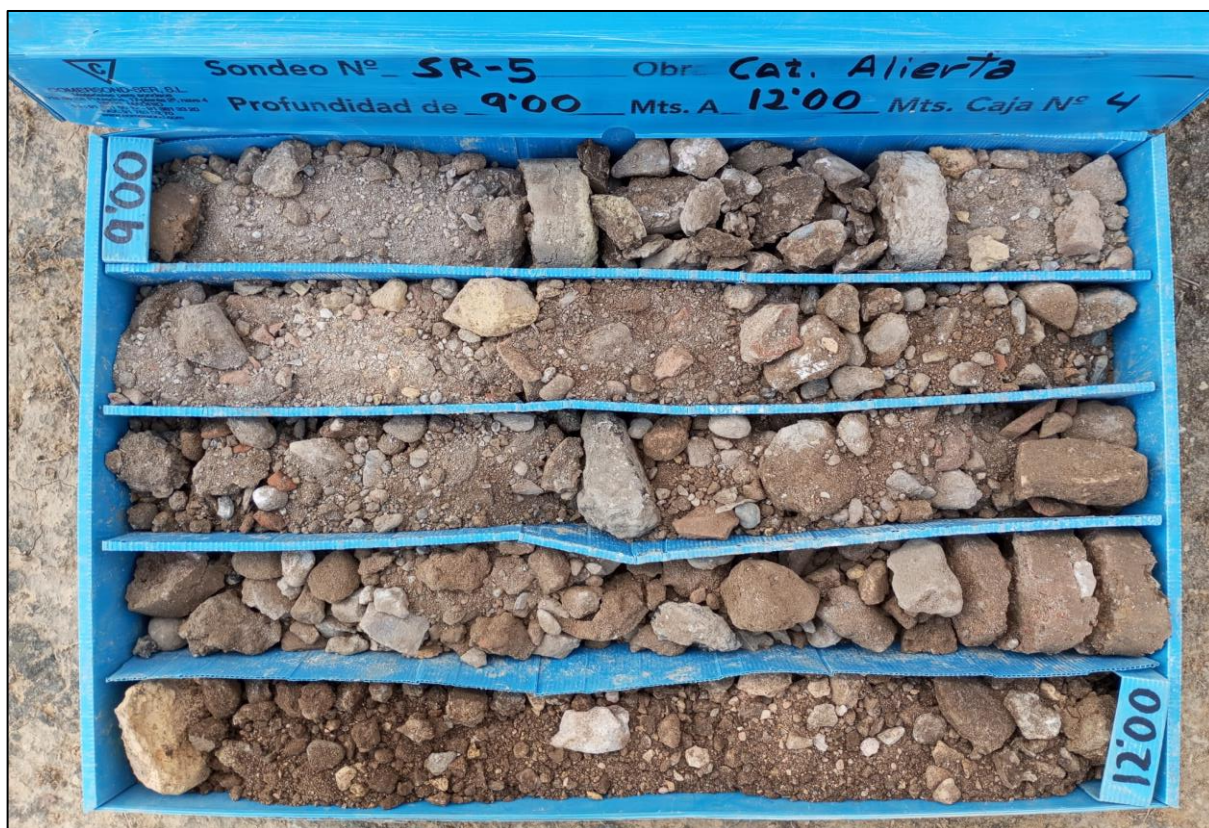
Foto 4

Sondeo SR-5
caja 4
de 9.00 a 12.00 metros

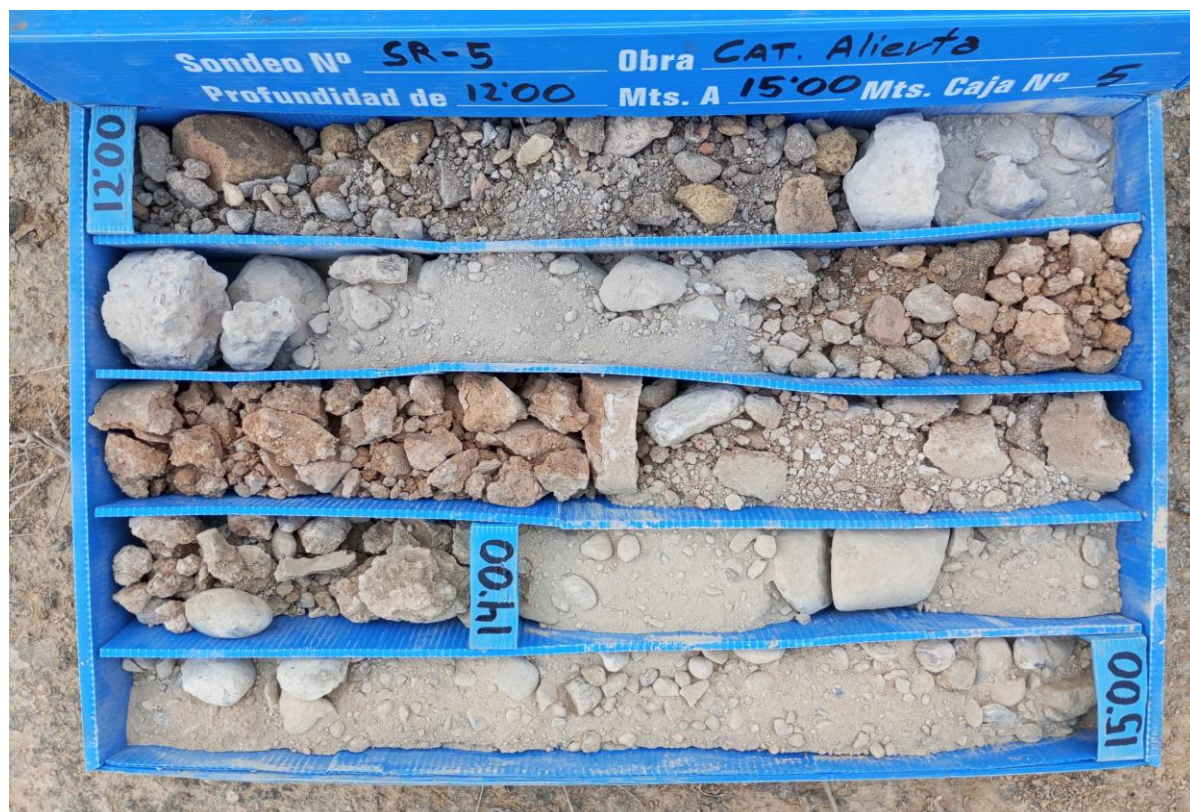
Foto 5

Sondeo SR-5
caja 5
de **12.00** a **15.00** metros

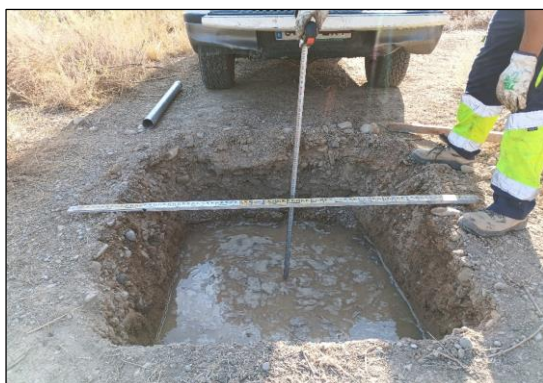
Cata nº	CATA 2	
Localización	x	30T 676.361
	y	4.616.527
	z*	0,00

Dimensiones de la cata CC 2 (cm)	
Ancho	130
Largo	130
Profundidad	60
Columna de agua	15,5
Superficie cata	16900

Permeabilidad Media	8,96E-03	cm/seg
Tasa de infiltración del suelo	9,00E-06	m/s

Punto de ensayo	Material ensayado	Tasa de infiltración (m/s)	Permeabilidad promedio (cm/s)
Cata CC-2	Limos. UG _{terr} Tr. 1	9.00×10^{-6}	8.96×10^{-3}
Cata CC-11	Limos. UG _{terr} Tr. 1	7.78×10^{-6}	7.75×10^{-3}
Cata CC-12	Limos. UG _{terr} Tr. 1	6.10×10^{-6}	8.83×10^{-3}
Promedio		7.62×10^{-6}	8.51×10^{-3}

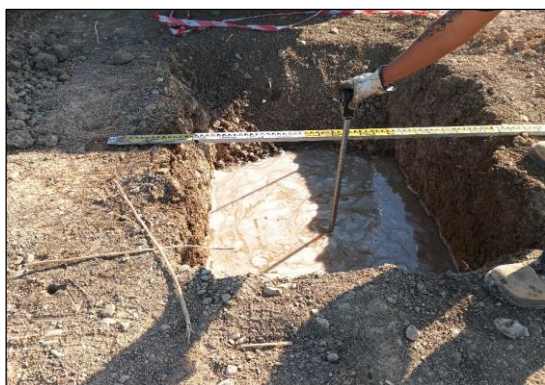
Cata nº	CATA 11	
Localización	x	30T 676.082
	y	461.894
	z*	0,00

Dimensiones de la cata CC 11 (cm)	
Ancho	130
Largo	130
Profundidad	60
Columna de agua	11
Superficie cata	16900

Permeabilidad Media	7,75E-03	cm/seg
Tasa de infiltración del suelo	7,78E-06	m/s

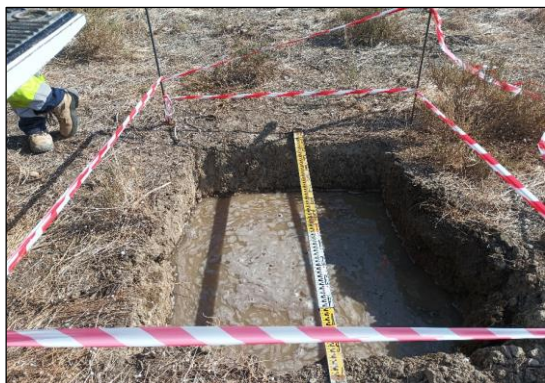
Cata nº	CATA 12	
Localización	x	30T 676.384
	y	4.616.077
	z*	0,00

Dimensiones de la cata CC 12 (cm)	
Ancho	110
Largo	120
Profundidad	70
Columna de agua	16
Superficie cata	13200

Permeabilidad Media	8,83E-03	cm/seg
Tasa de infiltración del suelo	6,10E-06	m/s
