## ANEJO 09

### PROTECCIÓN DE ARBOLADO URBANO

**Promotor:** INDIGO INFRA ESPAÑA, S.A.

OCTUBRE DE 2024

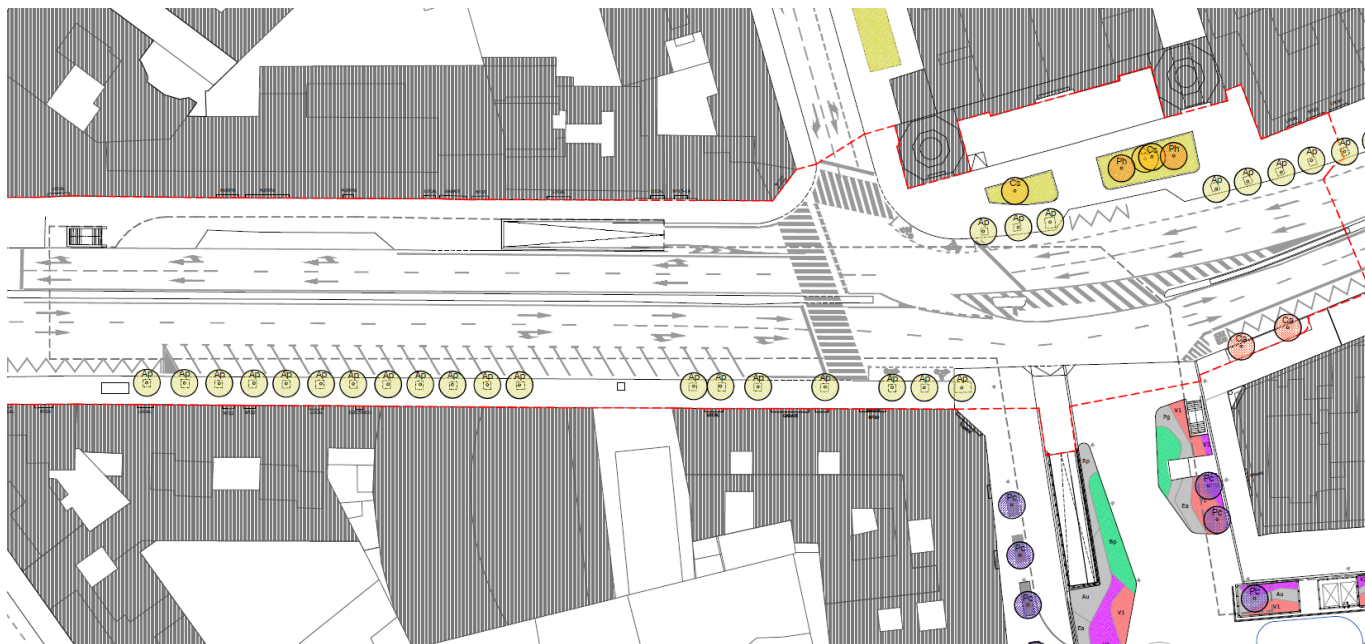
AVENIDA CÉSAR AUGUSTO. VEGETACIÓN ESTADO ACTUAL.

Los árboles existentes en Avenida César Augusto y el entorno de la Iglesia de Santiago corresponden a ejemplares de porte mediano en buen estado de conservación. En cuanto a la Avenida César Augusto, la acera de números pares posee una hilera de arbolado. En total son 19 ejemplares de plátanos de sombra. En la Plaza de la Iglesia de Santiago el Mayor existen dos parterres elevados con cipreses y pinos, además de una hilera de plataneros a los lados del aparcamiento. En la Plaza Salamero también será necesario realizar actuaciones puntuales por el aparcamiento subterráneo.

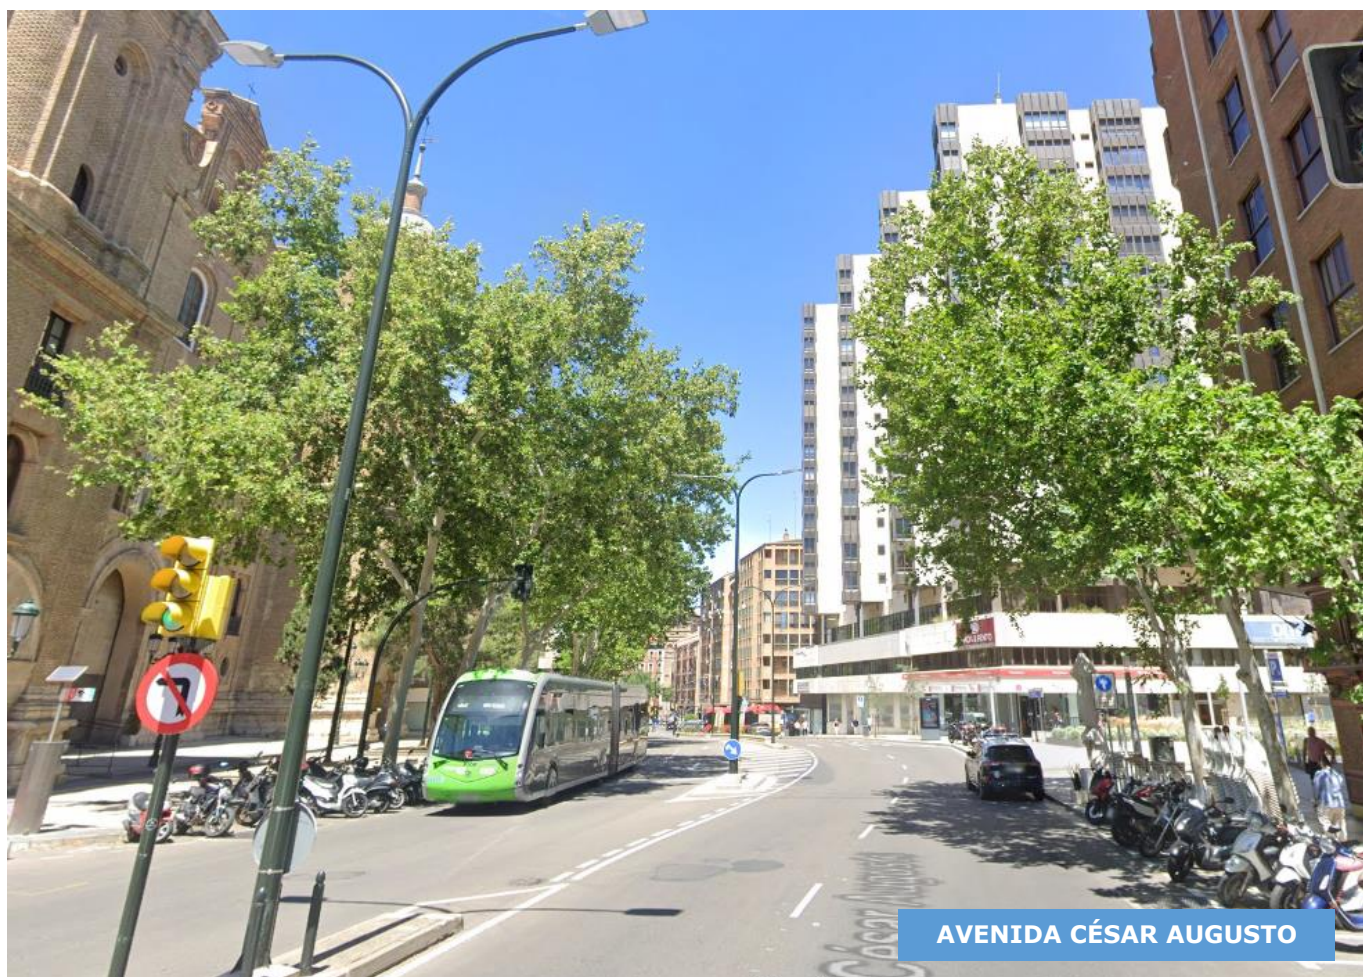
La hilera de plátanos de sombra en la acera de los números se sustituirá por una hilera de tilos sobre un parterre lineal.

Se ha modificado el diseño de la propuesta para seguir con las directrices del Servicio de Infraestructura Urbana y se retirarán los árboles de Avenida César Augusto desde calle Val-Carreres hasta calle Camón Aznar. Se reubica el arbolado de la avenida de forma que quede más separado de la fachada y con especies de menor porte para poder favorecer la intervención ante una emergencia en caso de incendio por fachada.

Se crea una jardinera continua integrando árboles de menor porte y arbustivas. La delimitación de estos parterres se realizará con una pletina metálica elevada 15cm desde la cota del pavimento para facilitar la conservación de estas superficies y el cumplimiento de lo marcado en la Orden TMA/851/2021. La anchura libre de paso es en todo caso de al menos 2 metros colindante a la línea de fachada. Se recurre a elementos, especialmente arbustivos, que proporcionan seguridad y sensación de espacio propio, y minoren en lo posible la percepción del tráfico rodado. Sobre los macizos arbustivos se seguirá con el listado de especies descritas en el Anexo II.

La variedad de árbol propuesta en la avenida es tilo común (*tilia x vulgaris hayne*) o similar por sus características como árbol de medio porte y por tener forma piramidal.

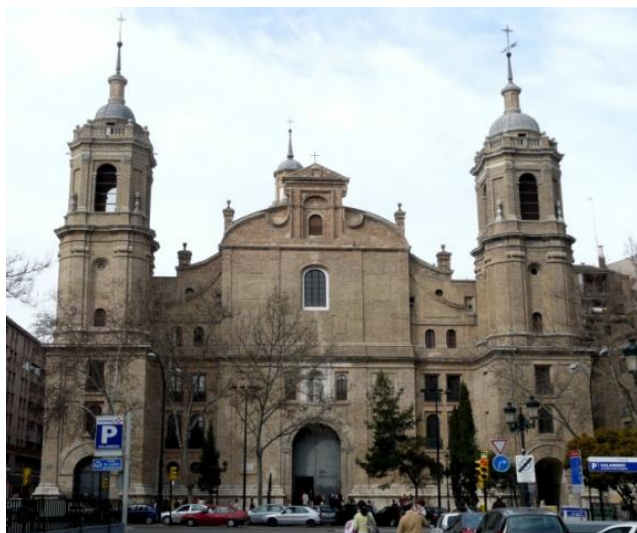
De esta forma, con arbolado de hoja caduca se genera un espacio agradable de sombra en verano mientras que es posible visualizar la fachada frontalmente en invierno, tal y como aparece en las siguientes imágenes.

IMAGEN ARBOLADO INVIERNO.

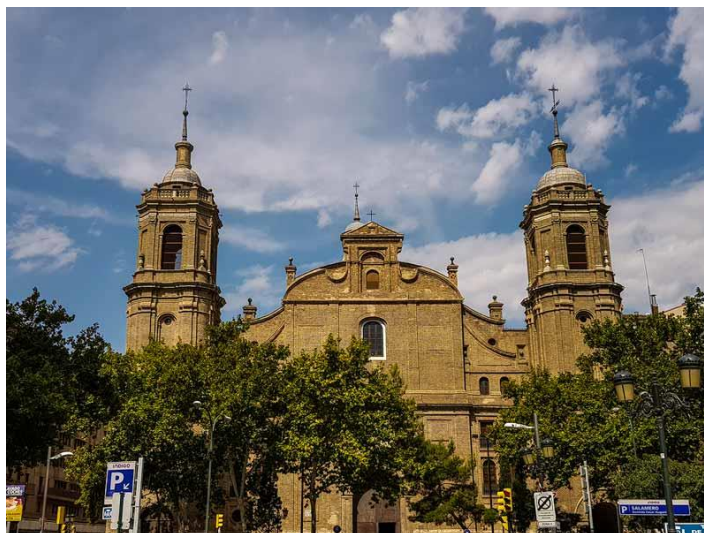
IMAGEN ARBOLADO VERANO.

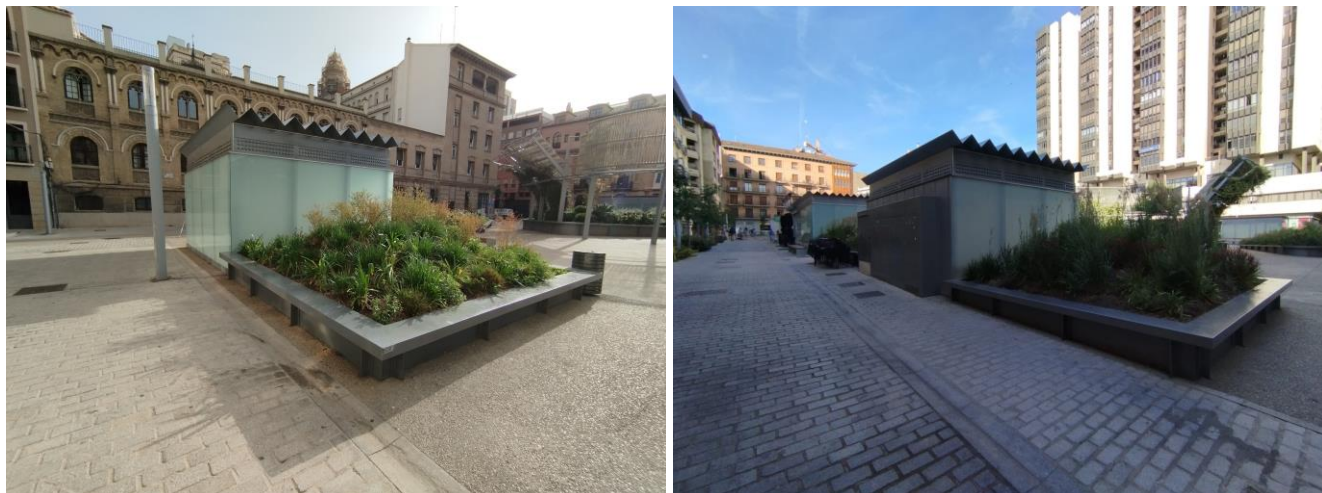
Como se explica en la memoria general del proyecto, es necesario realizar actuaciones puntuales en Plaza Salamero debido a requisitos técnicos por la existencia del aparcamiento.

Para ello es necesario ampliar las jardineras existentes con las mismas especies de arbustos que hay en la actualidad, tal y como aparece en la siguiente imagen:
