## PROYECTO DE EJECUCIÓN

### RESTAURACIÓN MONUMENTO A LA EXPOSICIÓN HISPANO – FRANCESA DE 1908

23-027 - UNI MON EXPO HISPANO-FRANCESA 1908 RESTAURACION P1

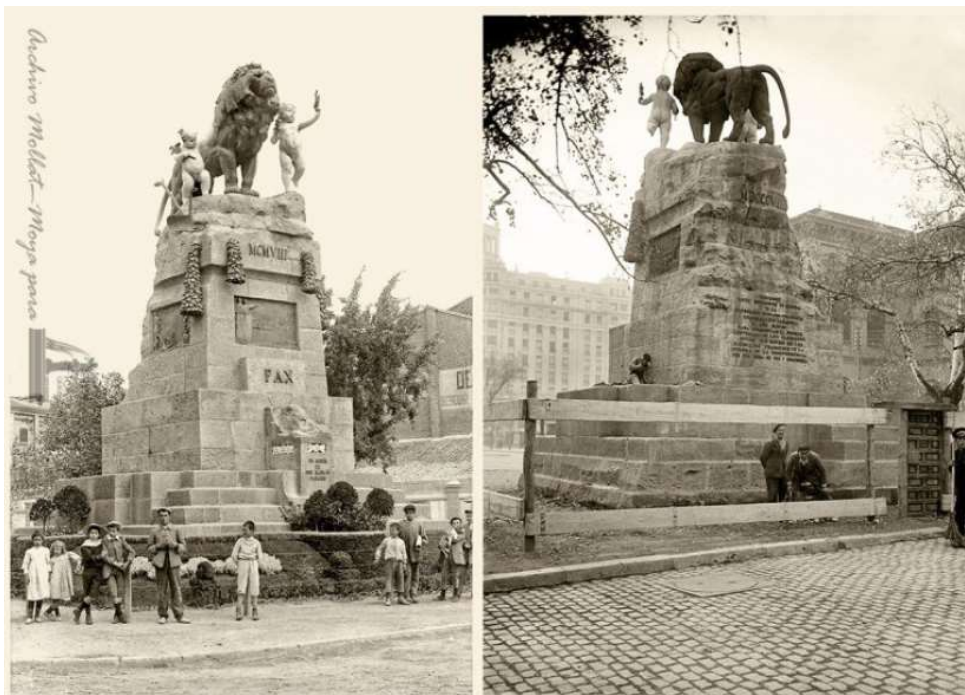
El monumento se inauguró el 16 de enero de 1910 en la Plaza del Paraíso y sin la presencia del homenajeado que se ausentó de la ceremonia, pretextando motivos de salud. De hecho, el bronce de Basilio Paraíso, se colocó años después de su muerte, pues el representado no quiso el homenaje en vida.

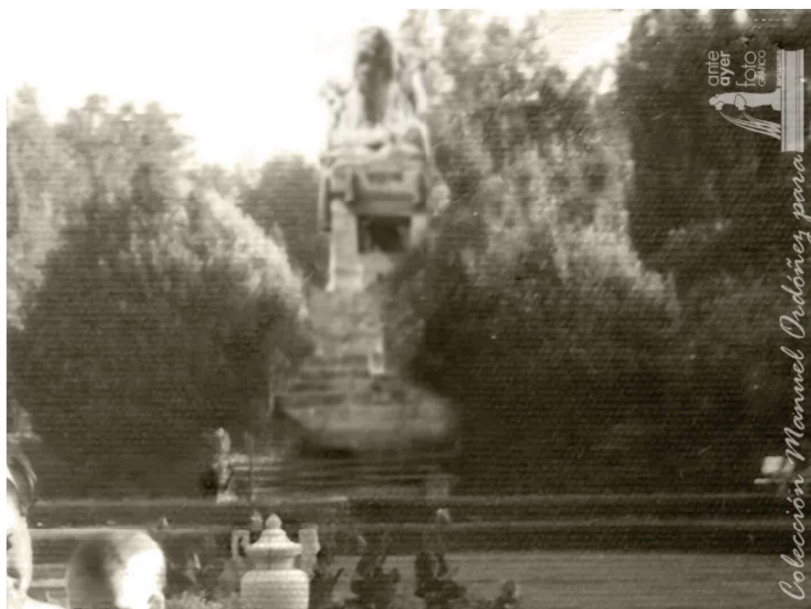
En la Plaza del Paraíso estuvo hasta 1947 que fue desmontado por necesidades urbanísticas. En 1951 fue trasladado al emplazamiento actual, al final de la Avenida de los Bearnese.

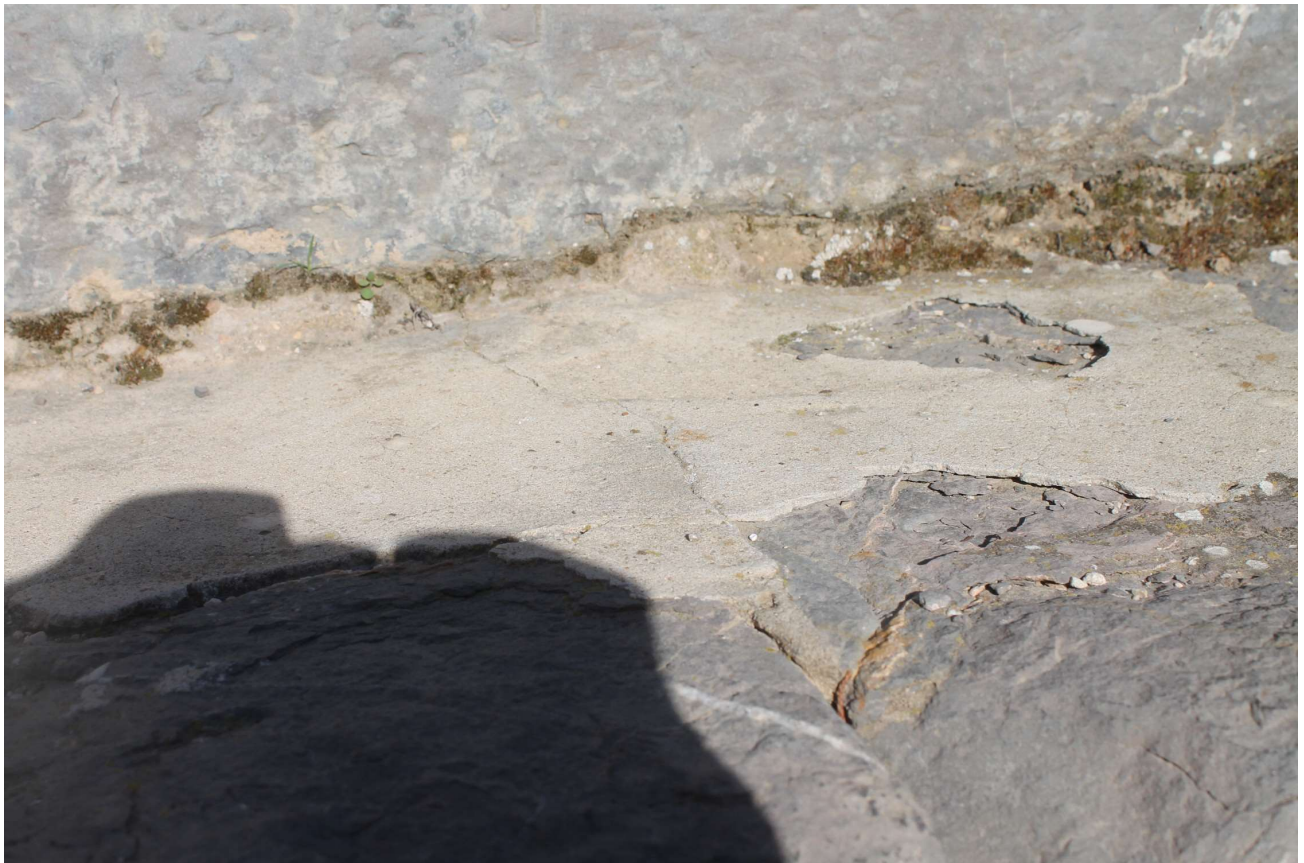
Deteriroy en elemnto de piedra.

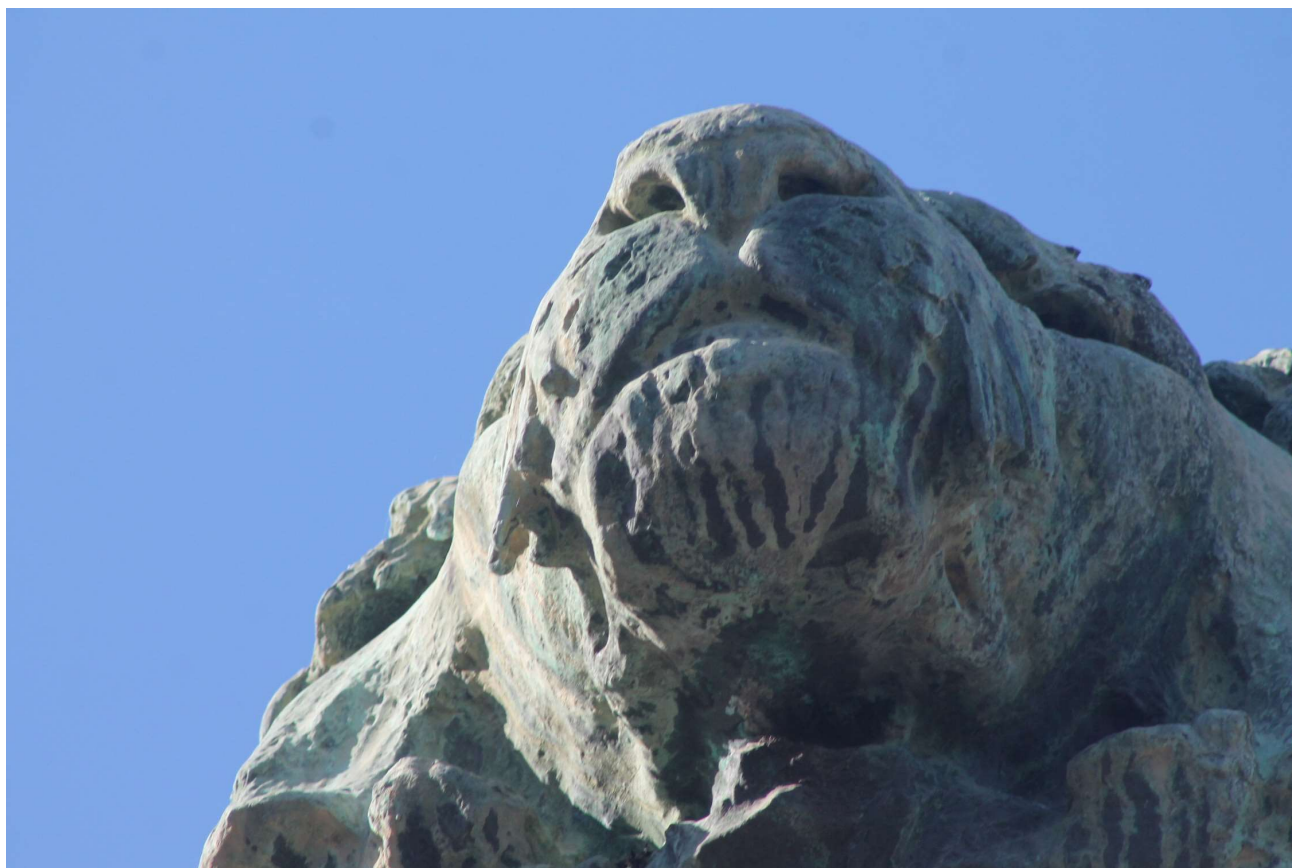
Daños sobre elemento de bronce.

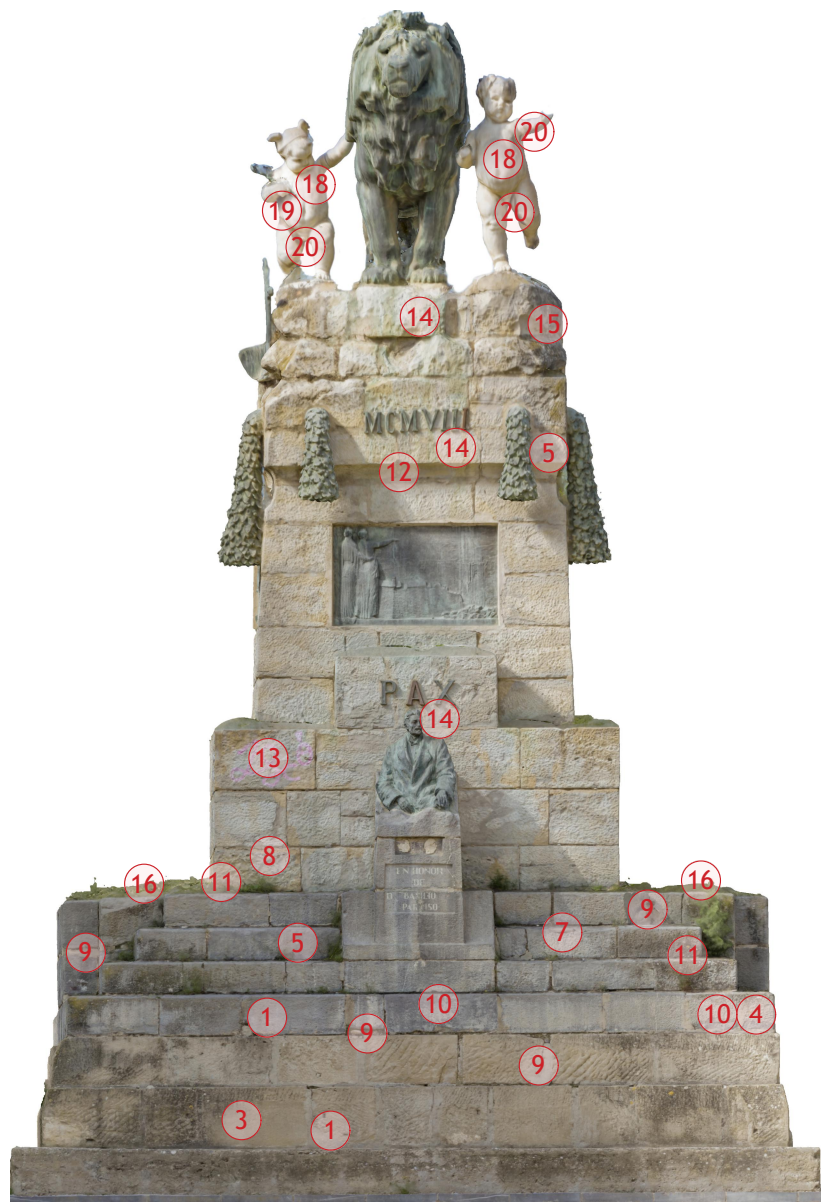
ALZADO PRINCIPAL

- 1.- Pérdidas de material compositivo por estructura de roca.
- 2.- Pérdidas de material compositivo en zonas adyacentes a juntas de sillar.
- 3.- Pérdidas de material compositivo por arenización.

- 4.- Pérdidas de soporte por desplazaciones.
- 5.- Exfoliaciones, desplazaciones, micro-fisuración y disolución.
- 6.- Fisuras con elementos próximos a desprendimiento.

- 7.- Microfisuración.
- 8.- Disolución de la fracción de calcita (carbonato cálcico).
- 9.- Diversidad de argamasas de trabazón.
- 10.- Precipitación salina.

- 11.- Ataque de carácter biótico (vegetación).
- 12.- Descomposición por hidrólisis en zonas de desagüe de la obra.
- 13.- Grafitis.
- 14.- Tinciones por oxidación de elementos metálicos.

- 15.- Costras negras.
- 16.- Acumulación de suciedad superficial.
- 17.- Leyenda posterior.
- 18.- Niños alegóricos portantes.
- 19.- Tinciones en niños por oxidación de elementos metálicos.

- 20.- Costras negras en niños.

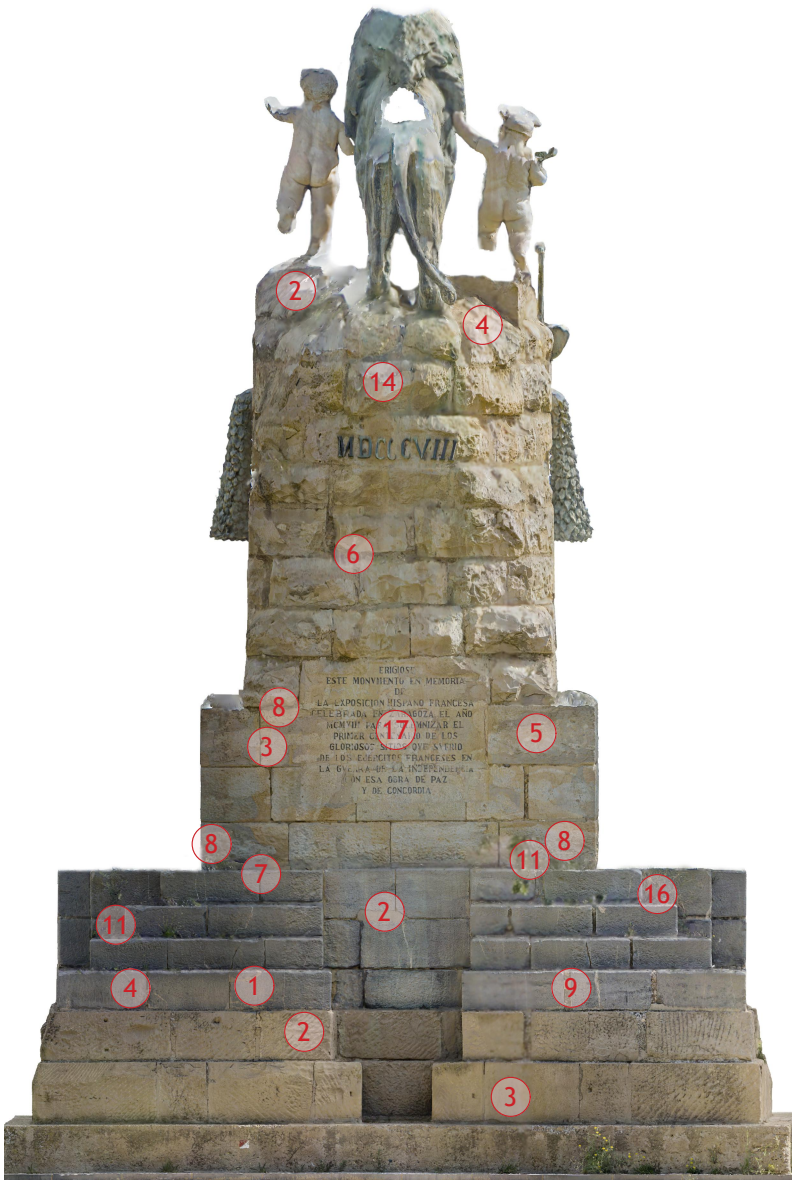
ALZADO TRASERO

- 1.- Pérdidas de material compositivo por estructura de roca.
- 2.- Pérdidas de material compositivo en zonas adyacentes a juntas de sillar.
- 3.- Pérdidas de material compositivo por arenización.

- 4.- Pérdidas de soporte por desplazaciones.
- 5.- Exfoliaciones, desplazaciones, micro-fisuración y disolución.
- 6.- Fisuras con elementos próximos a desprendimiento.

- 7.- Microfisuración.
- 8.- Disolución de la fracción de calcita (carbonato cálcico).
- 9.- Diversidad de argamasas de trabazón.
- 10.- Precipitación salina.

- 11.- Ataque de carácter biótico (vegetación).
- 12.- Descomposición por hidrólisis en zonas de desagüe de la obra.
- 13.- Grafitis.
- 14.- Tinciones por oxidación de elementos metálicos.

- 15.- Costras negras.
- 16.- Acumulación de suciedad superficial.
- 17.- Leyenda posterior.
- 18.- Niños alegóricos portantes.
- 19.- Tinciones en niños por oxidación de elementos metálicos.

- 20.- Costras negras en niños.

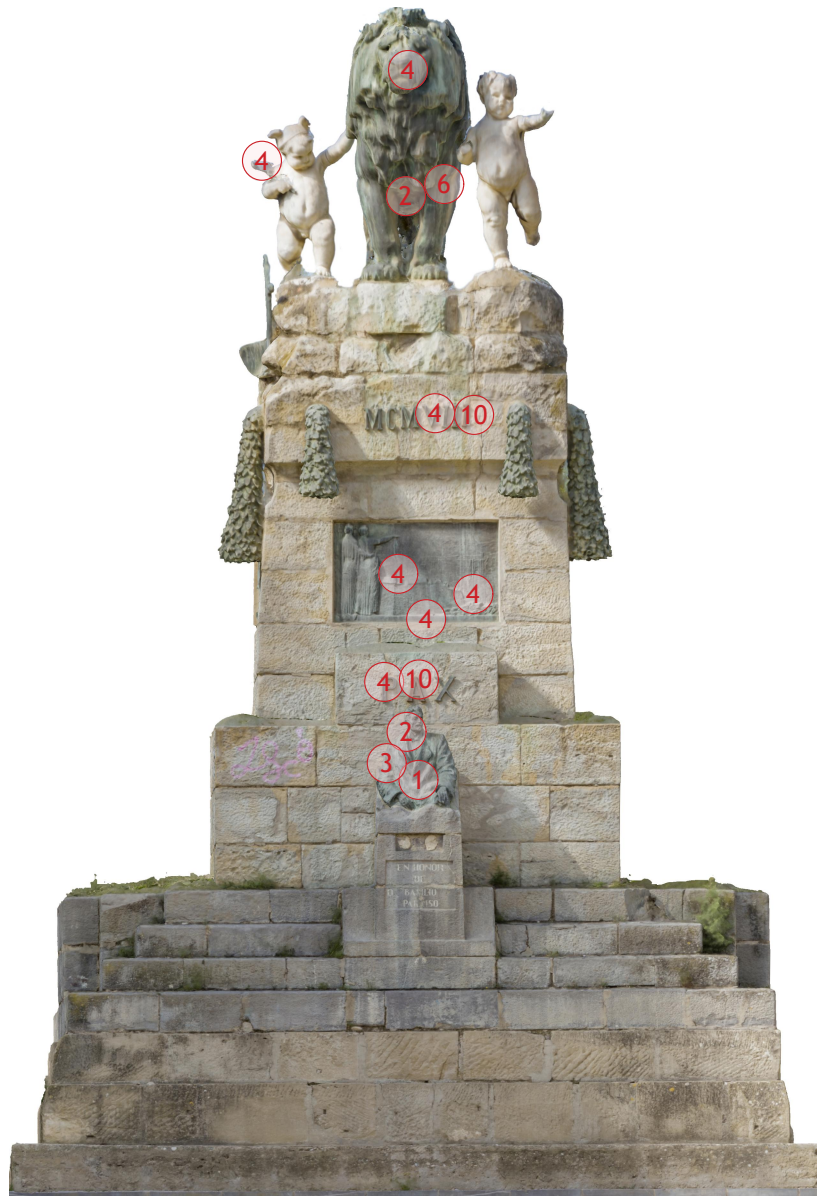
ALZADO PRINCIPAL

- 1.- Corrosión pasiva.
- 2.- Presencia de cloruros.
- 3.- Picaduras o cráteres.
- 4.- Productos de corrosión del cobre y sus aleaciones.
- 5.- Fractura en planchas compositivas Basilio Paraiso.
- 6.- Escorrentías.
- 7.- Acumulación de suciedad ambiental.
- 8.- Depositiones de aves.
- 9.- Acumulación de sales por cemento Portland
- 10.- Elementos ferrosos.

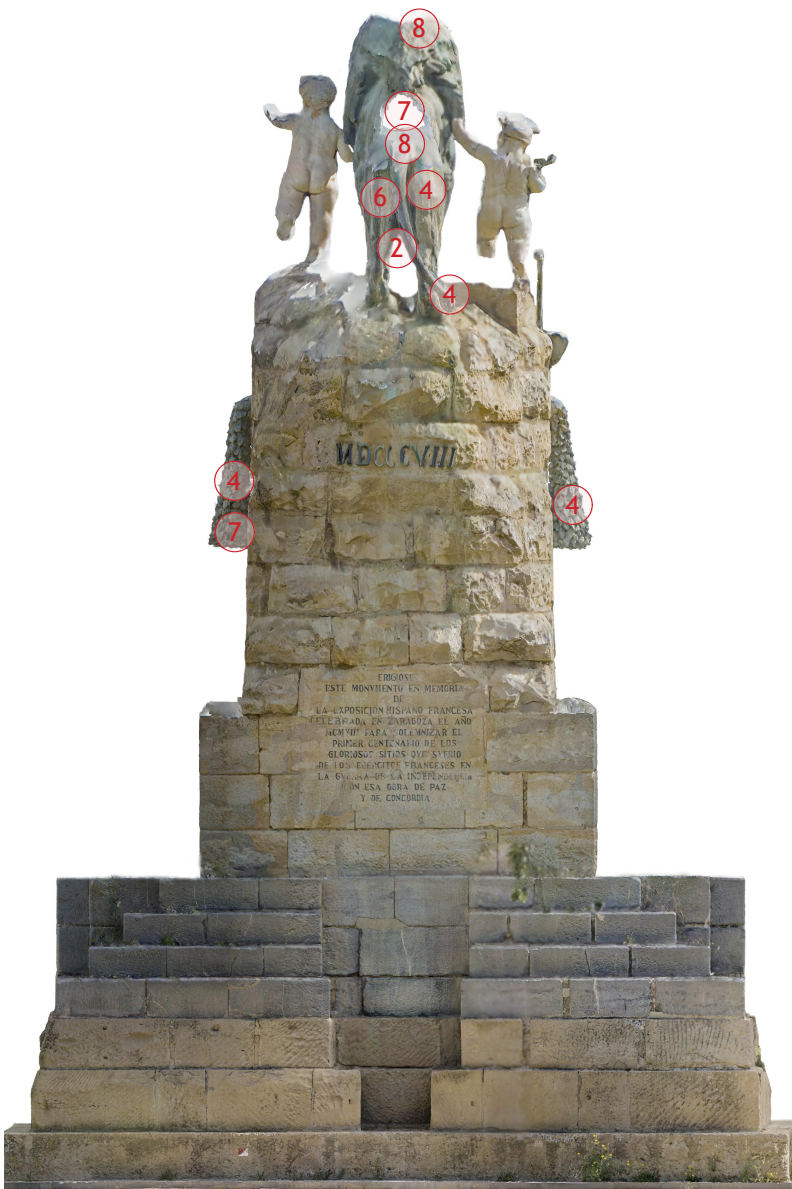
ALZADO TRASERO

- 1.- Corrosión pasiva.
- 2.- Presencia de cloruros.
- 3.- Picaduras o cráteres.
- 4.- Productos de corrosión del cobre y sus aleaciones.
- 5.- Fractura en planchas compositivas Basilio Paraiso.
- 6.- Escorrentías.
- 7.- Acumulación de suciedad ambiental.
- 8.- Depositiones de aves.
- 9.- Acumulación de sales por cemento Portland
- 10.- Elementos ferrosos.

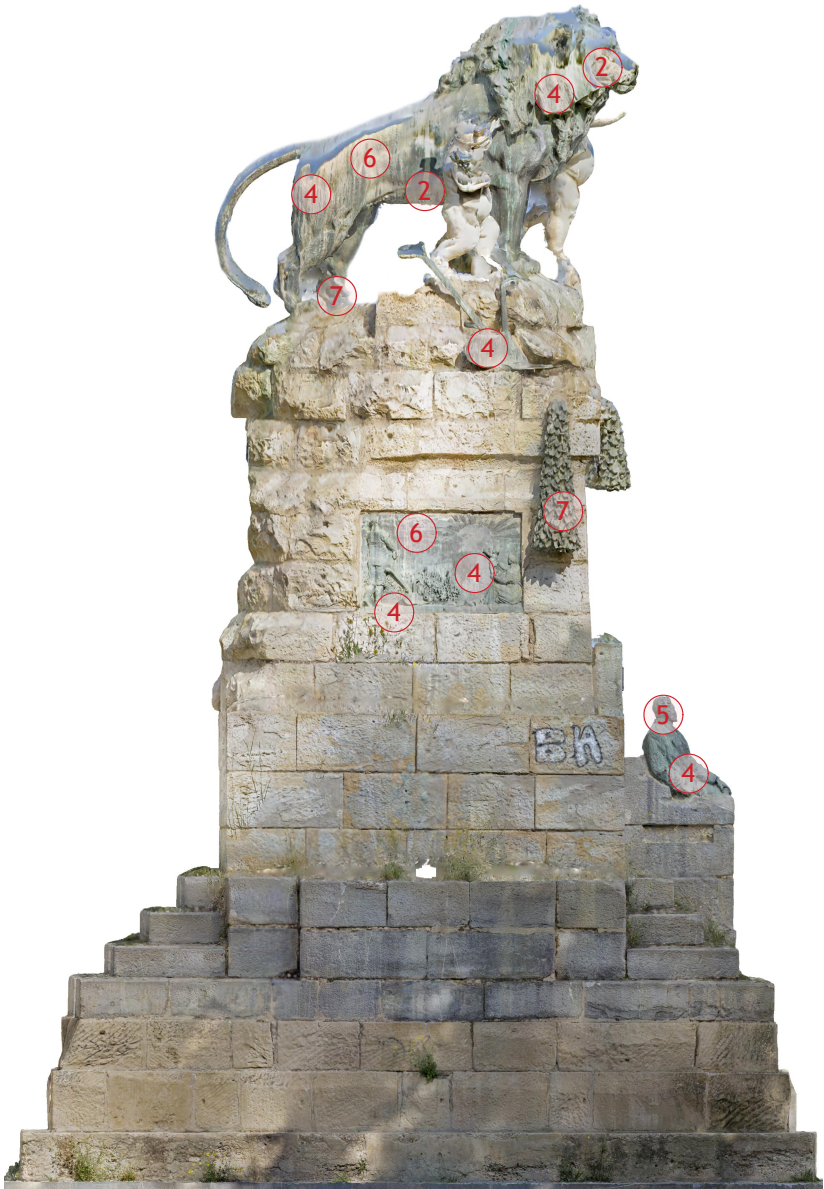
ALZADO LATERAL IZQUIERDO

**AFECCIONES SOBRE ELEMENTOS METALICOS**
