ESTUDIO DE RIESGOS DE HUNDIMIENTOS  
KÁRSTICOS EN EL CORREDOR DE LA  
CARRETERA DE LOGROÑO

Departamento de Geología  
Universidad de Zaragoza

Octubre, 1998

ANEJO 3.  
Estudios Geológico-Geotécnicos.  
Estudio de riesgos de hundimientos kársticos en el corredor de la carretera de Logroño.

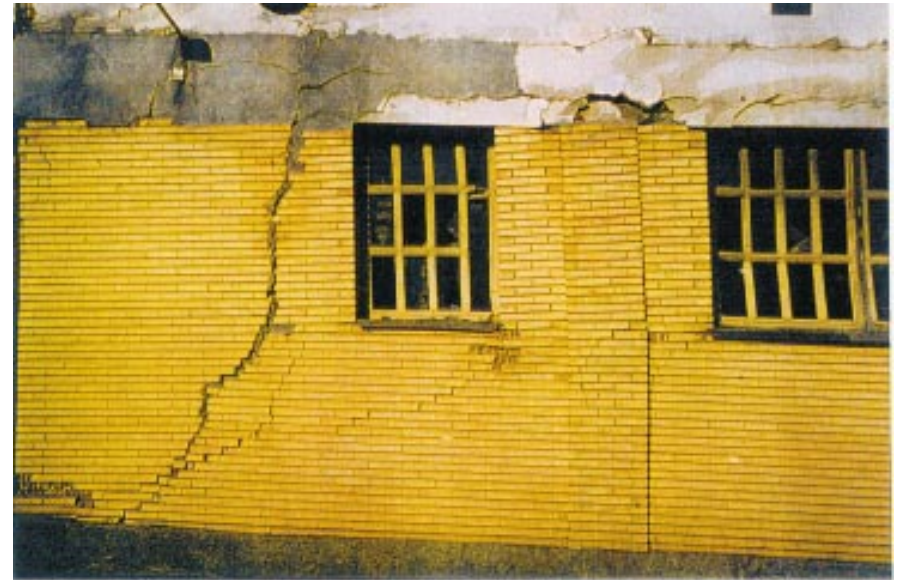
2

FOTOGRAFÍA 2.  
Detalle de los daños en la fachada de la nave de COBRE, S.A. El centro de hundimiento se sitúa hacia la derecha de la imagen. Grupo de dolinas nº 55 en la subzona *Autovía*.
