ANEJO 3.
Estudios Geológico-Geotécnicos.

- **ESTUDIO DE RIESGOS DE HUNDIMIENTOS KÁRSTICOS EN EL CORREDOR DE LA CARRETERA DE LOGROÑO.**

ESTUDIO DE RIESGOS NATURALES EN LOS TERRENOS DE LA ORLA SUDOESTE DE SUELO URBANIZABLE.

Departamento de Geología

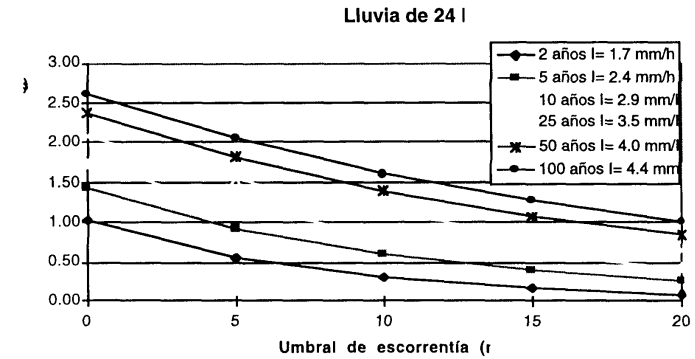
Fig.8.- Curvas de volumen de agua/umbral de escorrentía, en lluvias de 24 horas de duración para intensidades correspondientes a distintos periodos de retorno.

Se puede comprobar que los mayores volúmenes de agua no los generan los aguaceros cortos de fuerte intensidad, sino los de intensidad moderada y larga duración.

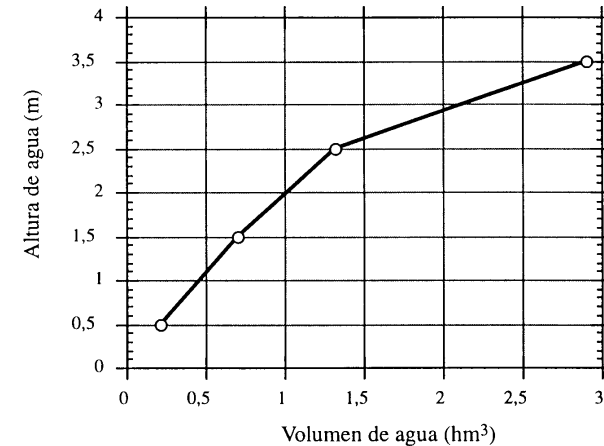
Altura de lámina de agua en función del volumen de agua embalsada,

El gráfico nos permite hacer una estimación de los volúmenes agua de lluvia embalsada correspondientes a cada espesor de lámina. Así, para la inundación de 1950, en la que la lámina de agua habría alcanzado los 2 m de altura, el volumen de agua embalsada habría sido del orden de 1 hm^3 , cubriendo toda la superficie situada por debajo de la cota 248.5. En lo que respecta a la inundación de agosto de 1996, el volumen embalsado habría sido del orden de 0.17 hm^3 .

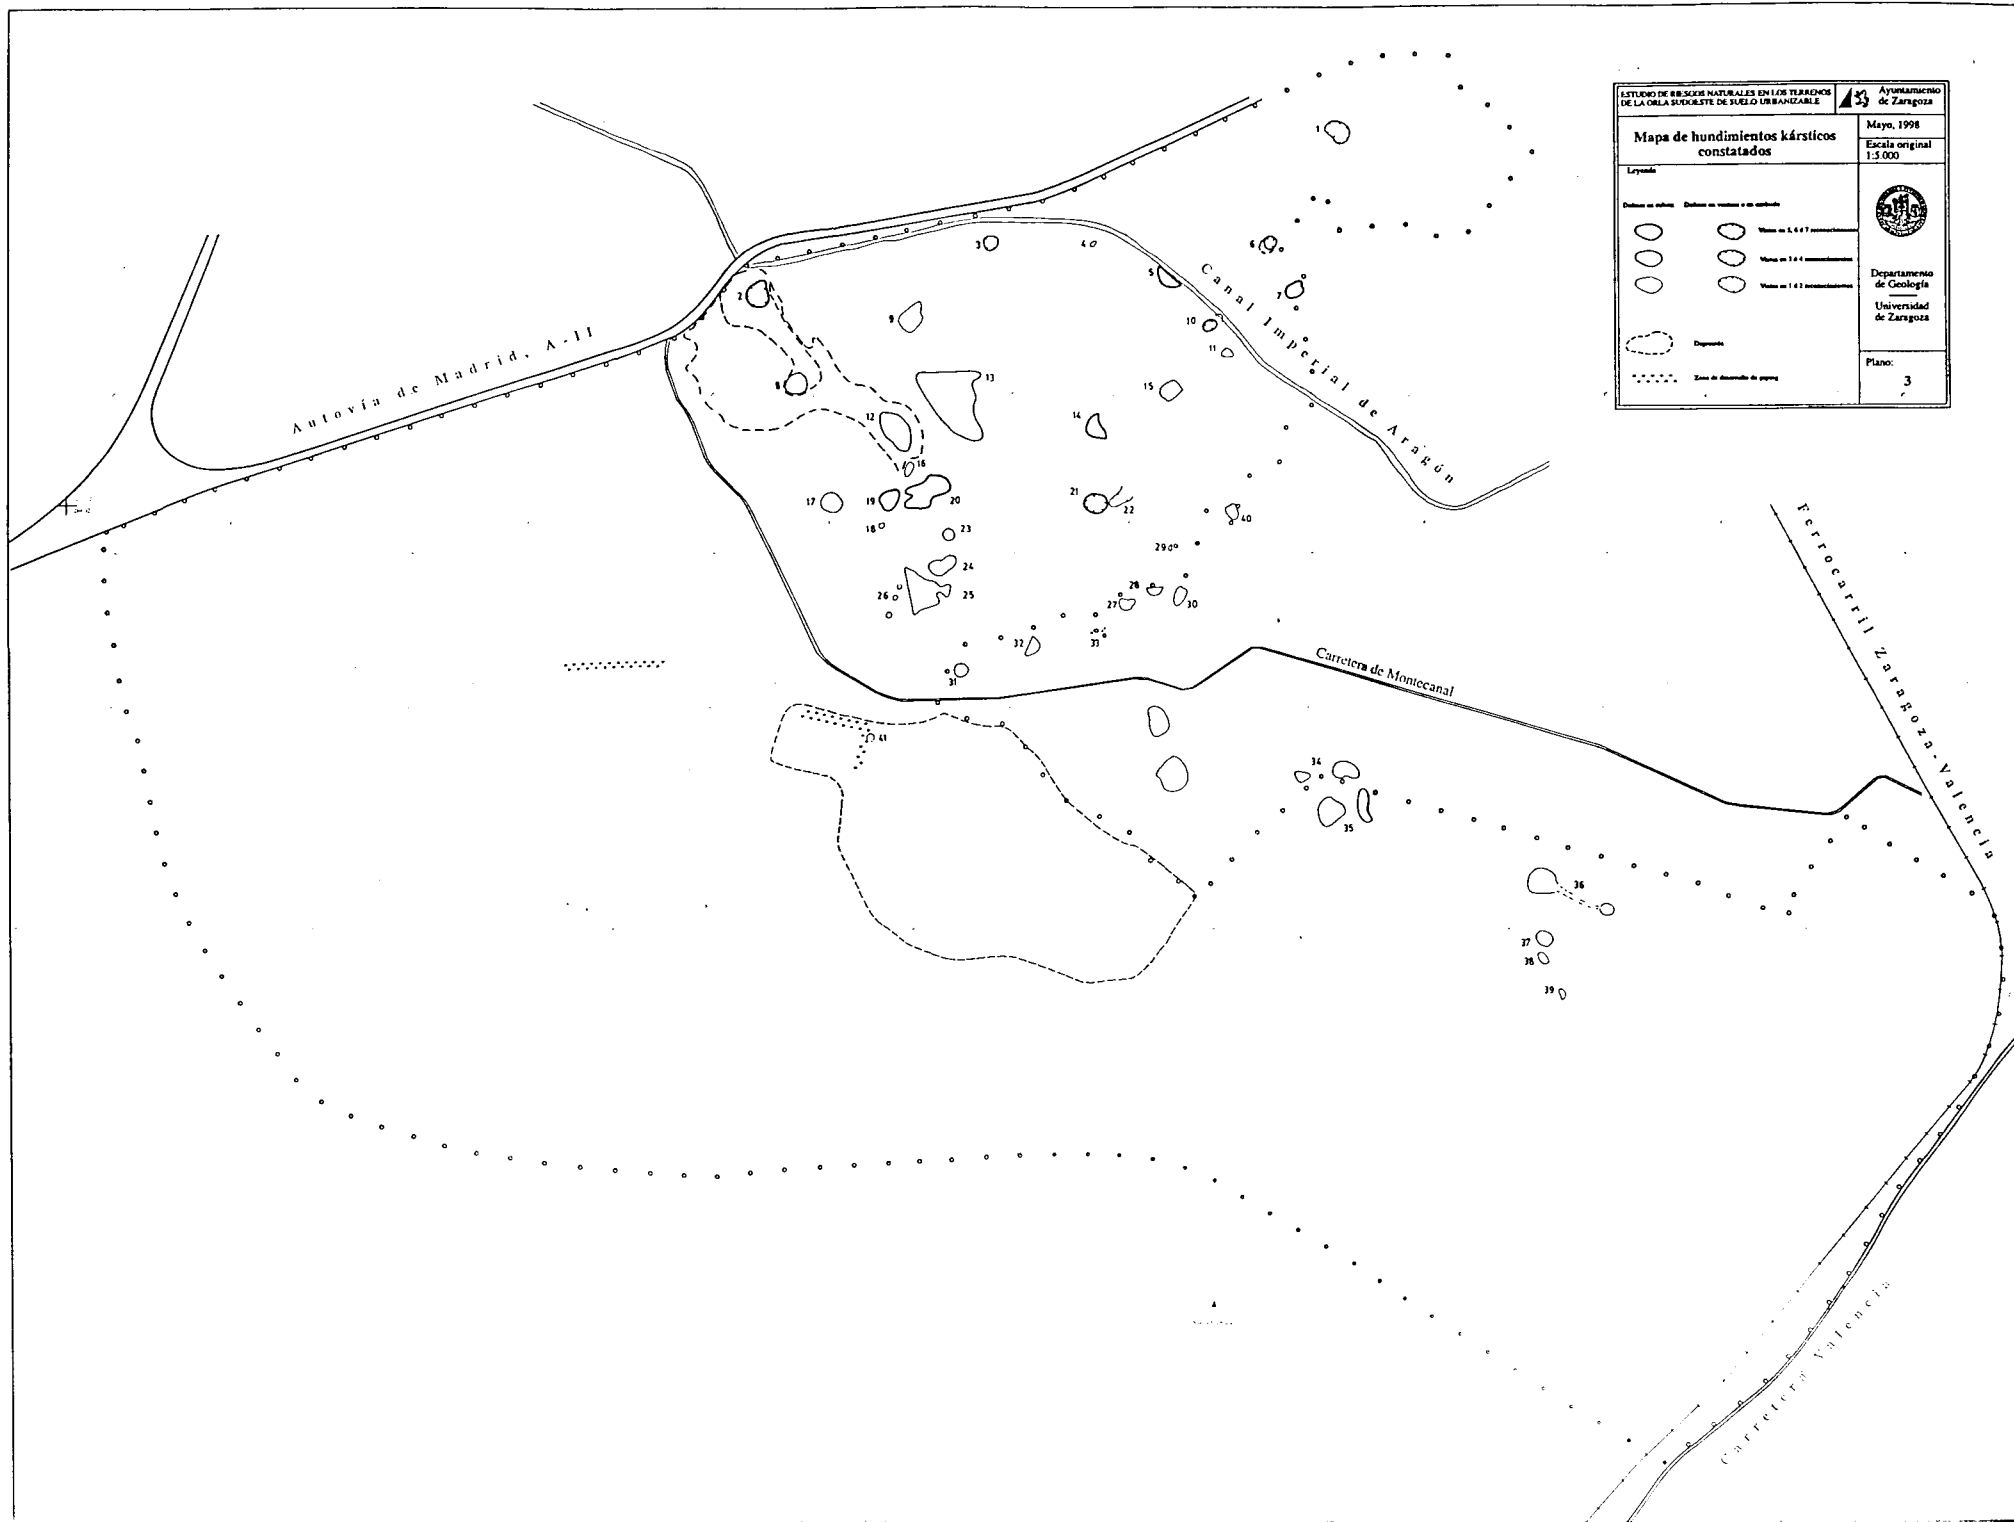
ESTUDIO DE BÚSCAS NATURALES EN LOS TERRENOS DE LA ORLA SUDOESTE DE SUELO URBANIZABLE		Ayuntamiento de Zaragoza	
Mapa de hundimientos kársticos constatados		Mayo, 1998	
Leyenda		Escala original 1:3.000

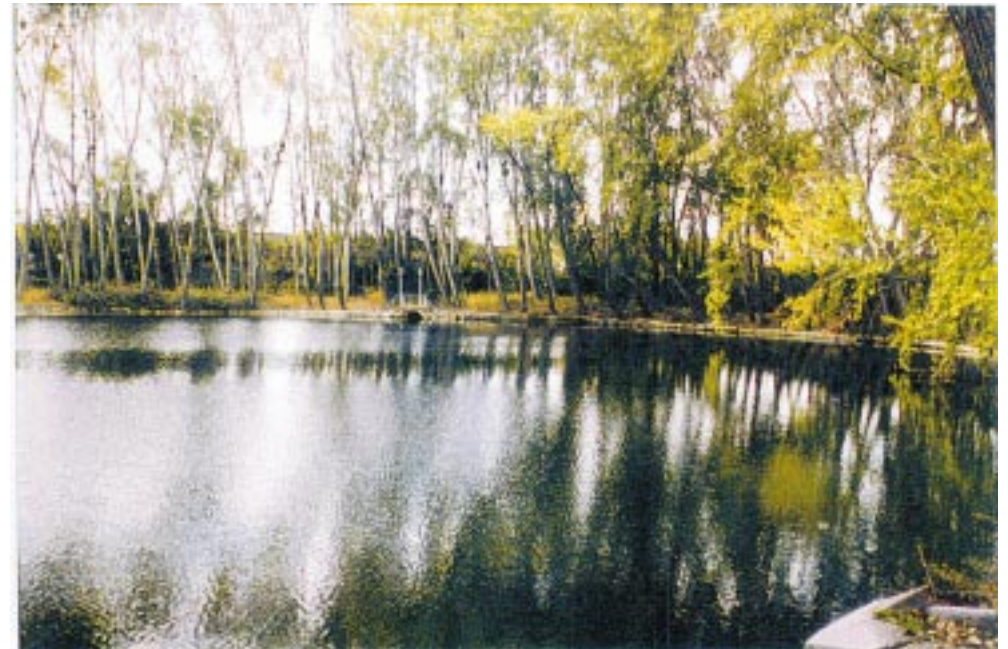
8

Dolina de grandes dimensiones, en estado natural e inundada permanentemente, junto a la Torre del Chocolatero (zona de la Venta del Olivar). Es la más meridional del grupo de dolinas nº 61 de la subzona *Autovía*, y una de las que se recomienda conservar en su estado actual.
