EDIFICIO: **ALCOBER, Arnaldo, 6**

## GRADO DE PROTECCIÓN: **INTERÉS AMBIENTAL**

### INFORME HISTÓRICO - ARTÍSTICO

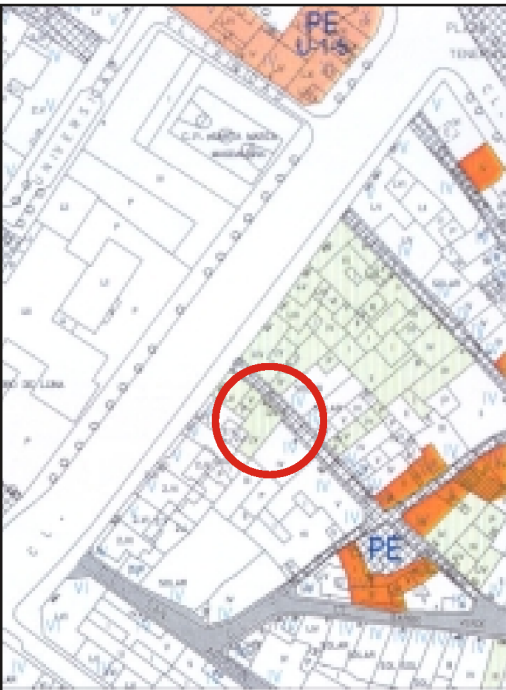
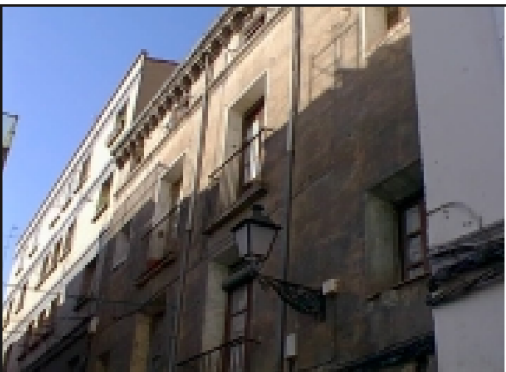
La fachada, en origen de ladrillo visto y zaboyado (como se aprecia en los desconchones de la planta baja) está enfoscada conservándose las protecciones de piedra o guardacantones del vano mayor de la planta baja destinado en origen a la entrada de carros. Fruto de una reforma de épocas tempranas del siglo XIX, la fachada está ordenada en una composición simétrica a base de vanos adintelados y abalconados, los dos centrales con enmarques derramados, conservándose carpinterías antiguas. Más reciente parece (siglo XIX-XX) el alero de ladrillo a base de canetes tipo modilón, de ladrillos en saledizo que remata la última planta de muy poca altura y con una imposta ornamental en la línea de antepechos.

Se trata de una casa de arquitectura tradicional (muros de carga, forjados de rolizos y bovedillas de revoltón, etc.) reformada en el siglo XIX y en el XX, obras de las que no se ha podido localizar ningún dato documental.

Esta edificada entre medianerías sobre una parcela espaciosa, tendente al rectángulo y desarrollada en profundidad, con un patio longitudinal al que abre la parte posterior de la edificación de tres plantas. Consta la parte principal de la casa de cuatro plantas (B+2+ático), rematada en alero.
