EDIFICIO: **ALCOBER**, Arnaldo, nº 19

GRADO DE PROTECCIÓN:  
**INTERÉS AMBIENTAL**

**INFORME HISTÓRICO - ARTÍSTICO**

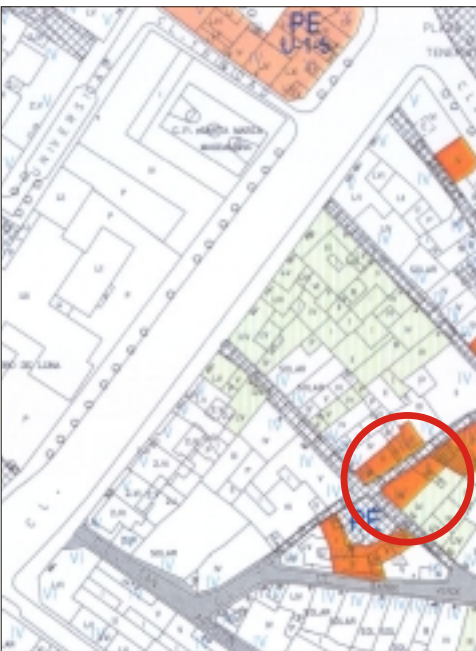
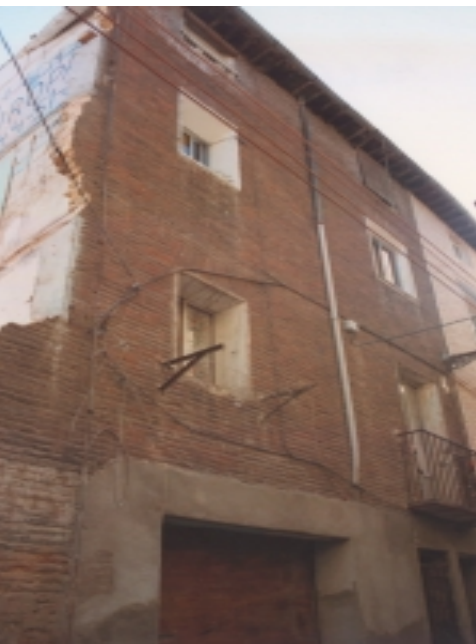
Casa antigua de arquitectura tradicional, con reformas realizadas en época reciente, de similares características que los números 17 (derribado), 21 y 23, correspondiendo a una construcción de viviendas seriadas. Actualmente está en proceso de rehabilitación.

Está edificada sobre parcela rectangular con patio, en la parte posterior, que originalmente se dedicaría a corrales o talleres, entre medianerías, consta de cuatro plantas (B+2+ático), rematado en alero de madera sobre "cañuelos" o canetes sencillos. La fachada es de ladrillo zaboyado o agramilado y está ordenada a base de dos ejes de vanos con el dintel de ladrillos a sardinel y jambas enlucidas. La planta baja está completamente desfigurada.

A la vista de las características del edificio, se trata de una construcción situable en los siglos XVII XVIII de carácter popular con muy pocas modificaciones posteriores, y dentro de una tipología estilística y cronológica homogénea, correspondiente a un barrio de artesanos y labradores.

INTERVENCIONES PERMITIDAS Y ELEMENTOS A CONSERVAR.

REHABILITACIÓN  
FACHADA
