EDIFICIO: ARMAS, nº 75

## GRADO DE PROTECCIÓN: INTERÉS AMBIENTAL

### INFORME HISTÓRICO - ARTÍSTICO

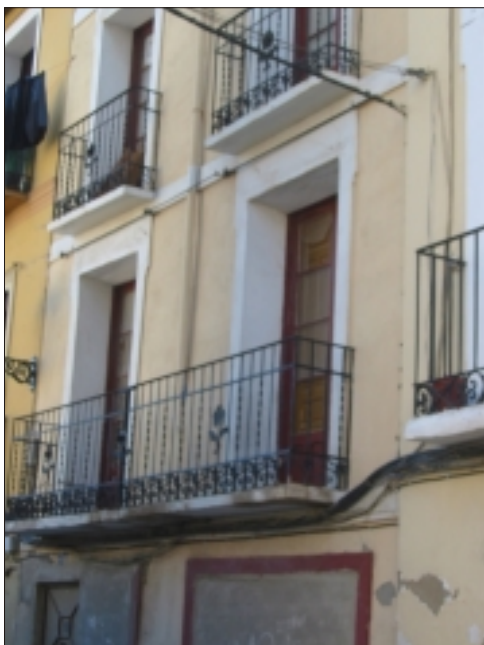
Plano de fachada del nº 75 de la calle de las Armas,  
mostrando las balconadas de los tres pisos del tipo de  
rejería de hierro forjado de estos los pisos que  
ya se hallan en el plano. Dada de 1910
