EDIFICIO: CÉSAR AUGUSTO (Avda. de), nº 72

DENOMINACIÓN: también Plaza de la Corona

## GRADO DE PROTECCIÓN: INTERÉS AMBIENTAL

### INFORME HISTÓRICO - ARTÍSTICO

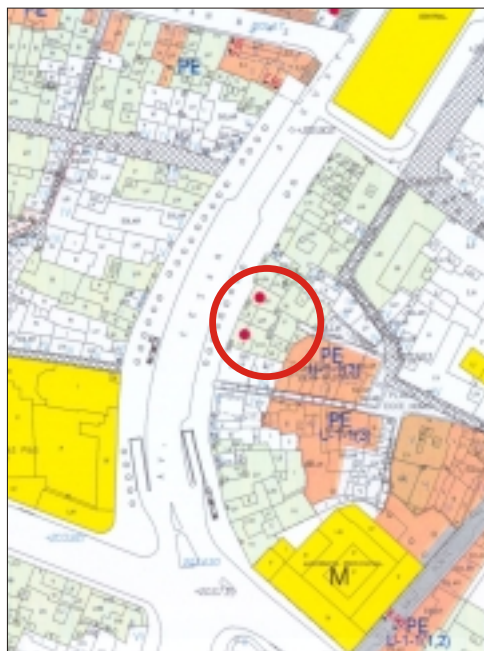
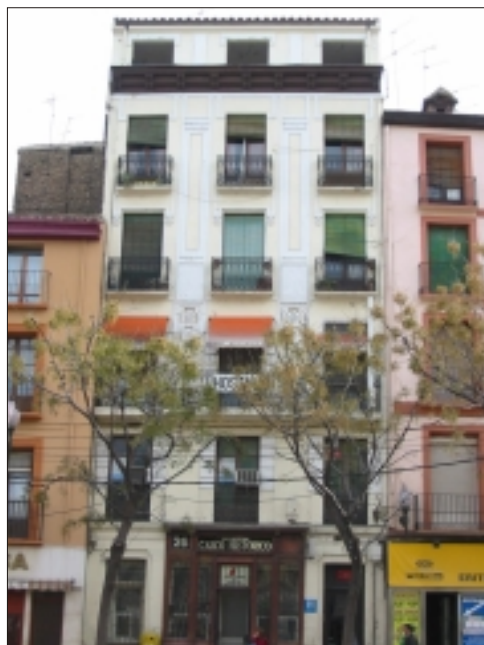
Edificada entre medianerías sobre amplia e irregular parcela con fachada a dos calles paralelas, consta de seis plantas (B+entrepanta+3+ático), rematada en alero. La fachada es de ladrillo revocado y presenta composición homogénea, ordenada a partir de tres ejes de vanos adintelados y abalconados en las plantas alzadas, sin vuelo en la entreplanta, con balcón corrido en la primera o principal.

La ornamentación es abundante y variada y se sitúa en los vanos y en los entrepaños. Los vanos de la entreplanta y planta primera presentan despiece en las jambas y cabezales en acodo en los restantes. De la primera planta o principal arranca la decoración de los entrepaños: pilastras cajeadas de orden toscano, terminadas en sendas cartelas con el año de construcción y las iniciales del propietario. Un alero sobre decorativistas canetes ménsula remata la fachada, sobre el que se retranquea la última planta con vanos con cabezales en acodo y bandas resaltadas en los entrepaños. Son interesantes los antepechos de forja de los balcones. La planta baja conserva la disposición original con el acondicionamiento de local antiguo.

INTERVENCIONES PERMITIDAS Y ELEMENTOS A CONSERVAR.

REHABILITACIÓN.

FACHADAS, CAJA DE ESCALERAS, ZAGUÁN, LOCAL COMERCIAL, CARPINTERÍAS.
