EDIFICIO: SANTO DOMINGUITO DE VAL, nº 11

## GRADO DE PROTECCIÓN: INTERÉS AMBIENTAL

### INFORME HISTÓRICO - ARTÍSTICO

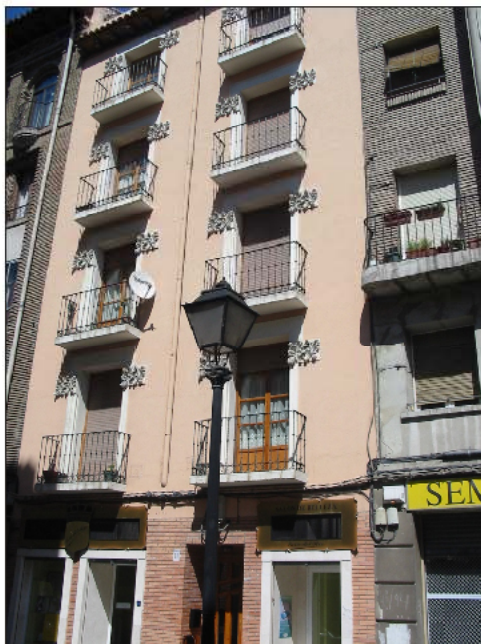
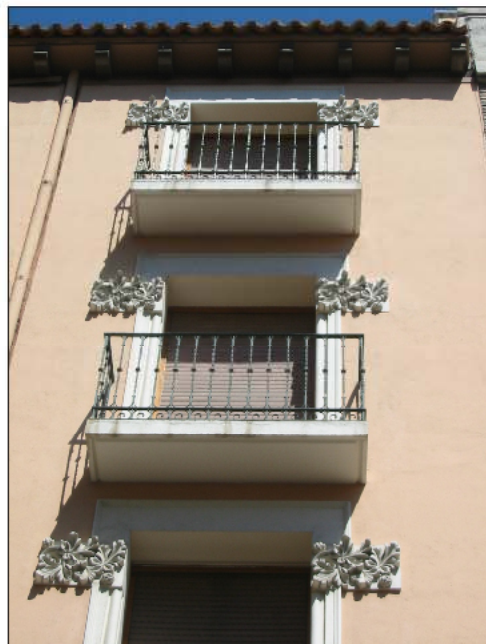
Planta de la casa  
del Santo Dominguito

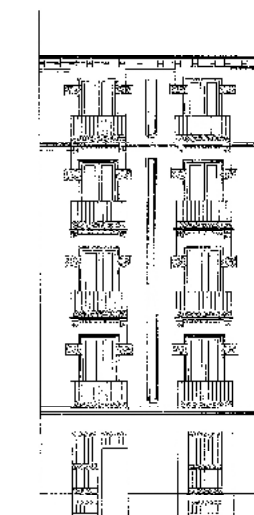
Planta para propietario  
de la casa nº 13

## Santo Dominguito de Val nº 13

Propietario D. Antonio Alguero
