PROYECTO DE ACTUACIONES DE RESTITUCIÓN DE CAMINOS EN LAS RIBERAS DEL RÍO GÁLLEGO (AGUAS ABAJO DEL PUENTE DE SANTA ISABEL)

Zaragoza, julio de 2014

MEMORIA

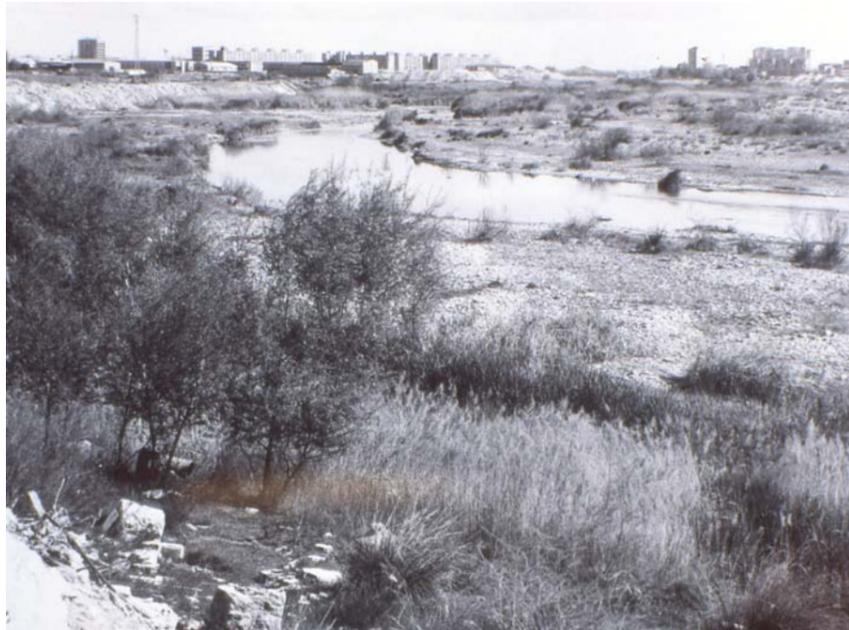
Fotografías nº 1 y 2. Estado de las riberas del río Gállego en el año 1987. Zona de actuación

La evolución positiva que podemos apreciar sobre el terreno queda patente frente a las imágenes que se insertan a continuación.

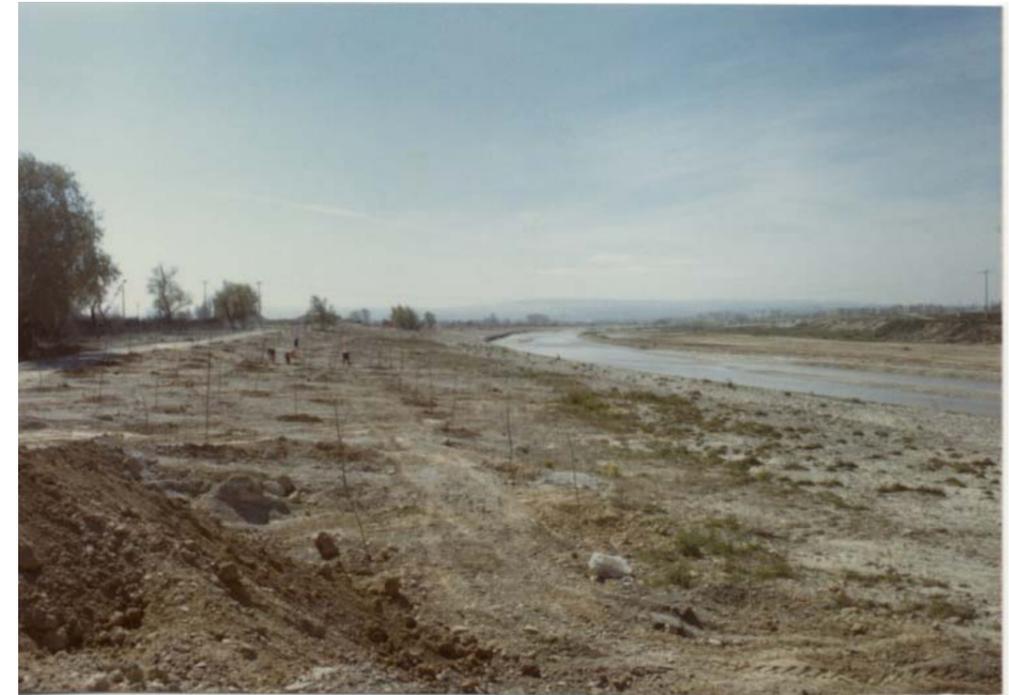
Fotografías nº 3 y 4. Estado de las riberas del río Gállego en el año 1988. Zona de actuación

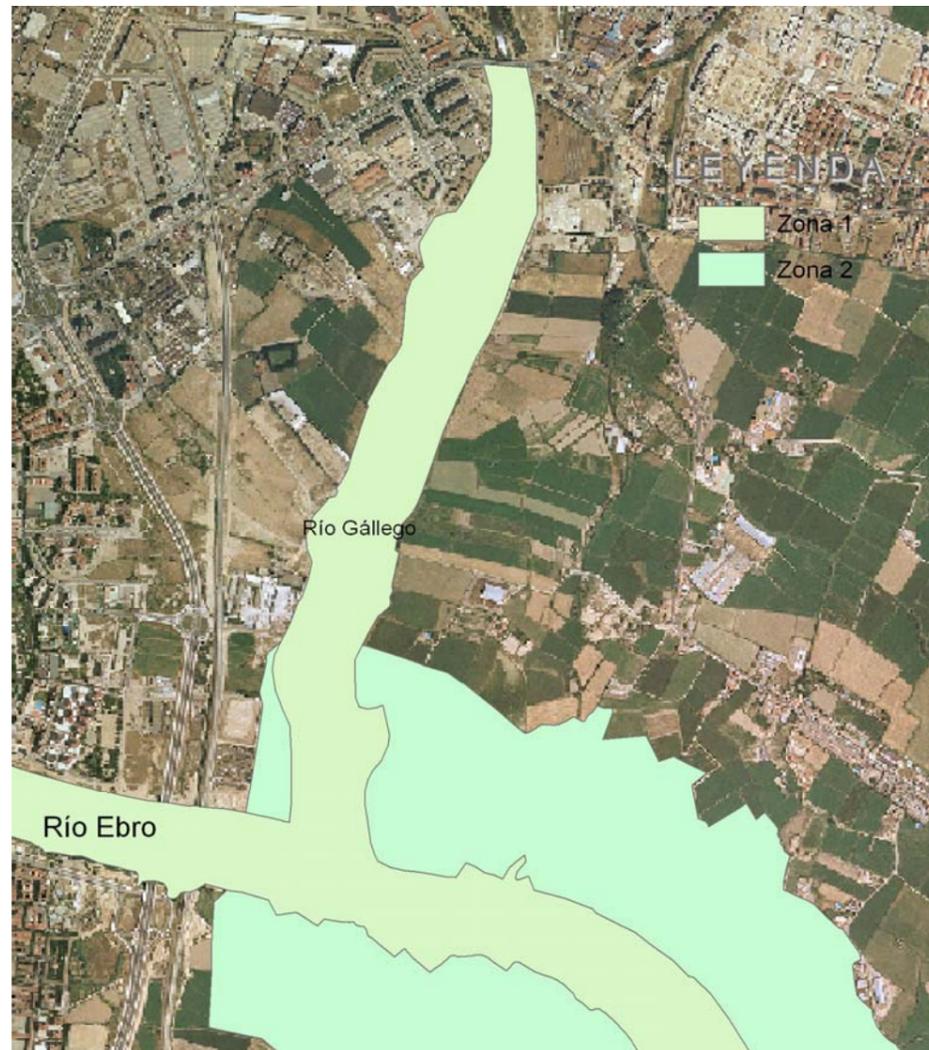
Figura 5. Zonas con régimen de protección derivadas del PORN en el ámbito de las riberas del río Gállego.

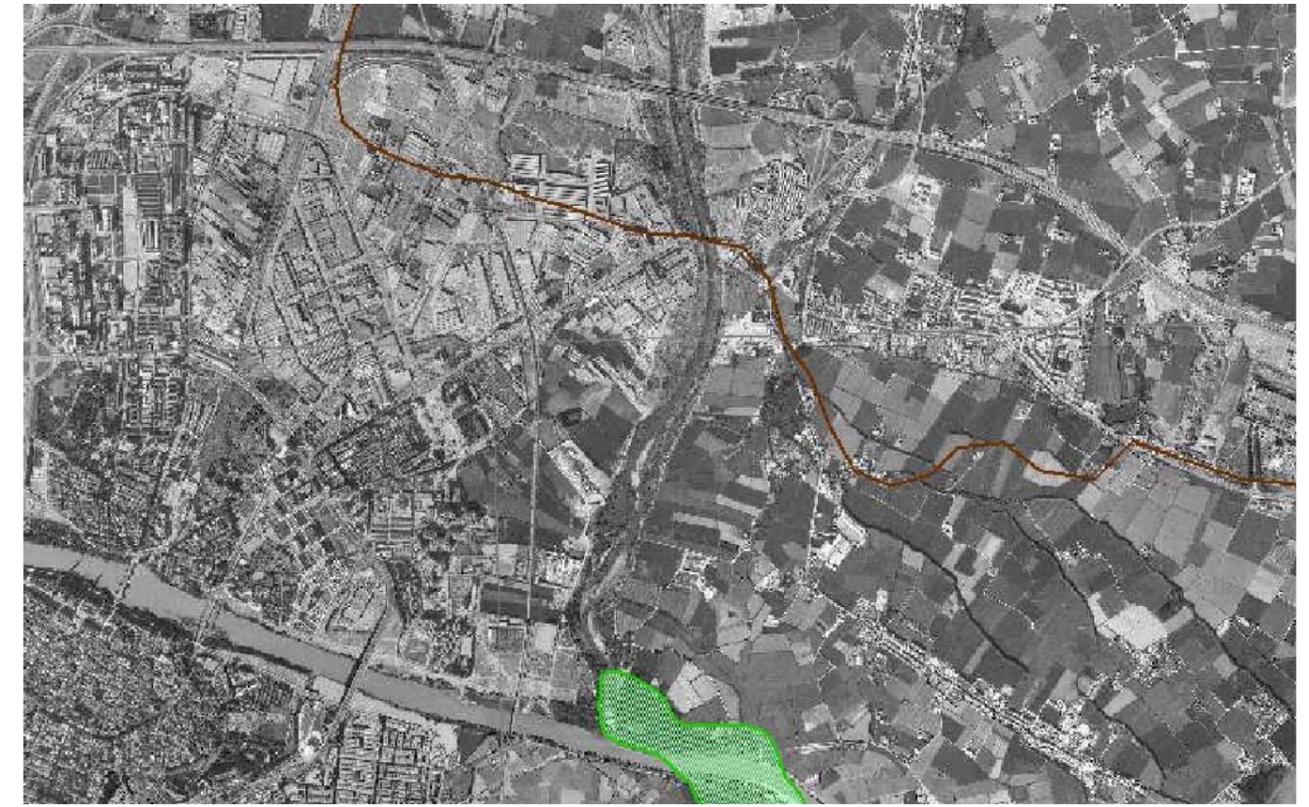
Figura 6. Delimitación del LIC "Sotos y Mejanas del Ebro" en el ámbito de actuación.

Si bien **no se va a actuar en ese ámbito** citar que además la zona de la desembocadura está incluida en la actual delimitación del **Lugar de Importancia Comunitaria (LIC) "Sotos y Mejanas del Ebro"** (ES2430081), tal y como se observa en la siguiente imagen.

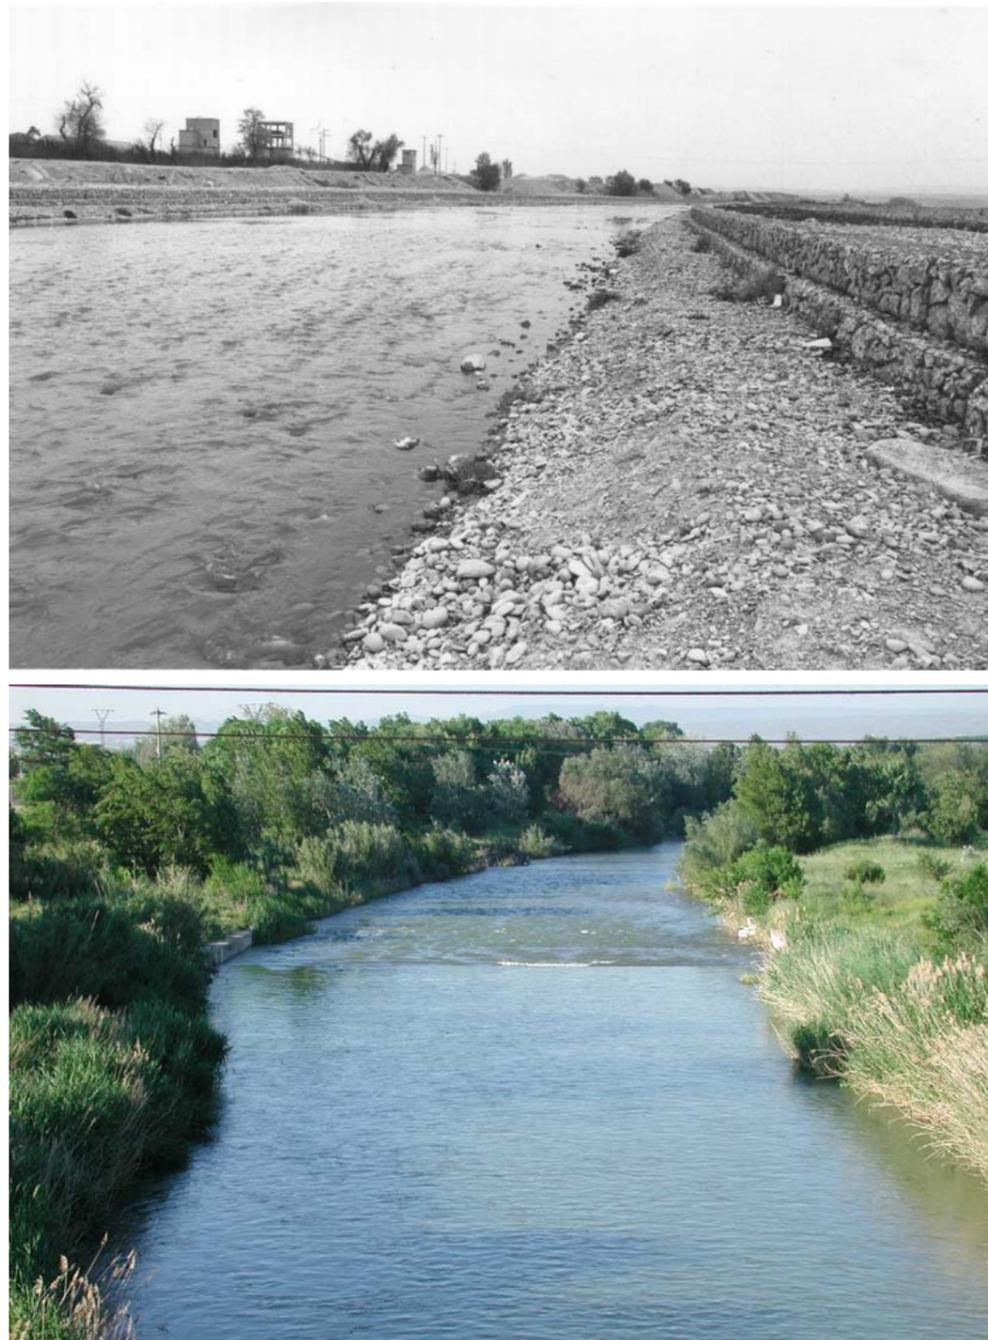
Figura 7. Evolución de la restauración aguas abajo del puente de Santa Isabel.

La preocupación histórica de los habitantes de la ciudad se ha centrado con prioridad en dos aspectos básicos, la defensa frente avenidas y la extracción de áridos del río. Fruto de la primera de ambas es la construcción de escolleras y motas, en ambas márgenes del río, fundamentalmente aguas arriba del puente de Santa Isabel. Reflejo del freno de la segunda puede ser el salto cualitativo que se puede apreciar en las riberas del Gállego, de hace tan solo veinte años, a la actualidad, tal y como puede observarse en la siguiente imagen.
