ANEXO IV

DOCUMENTACION TECNICA CORRESPONDIENTE A LA DESCRIPCION DE LOS QUIOSCOS, OBJETO DE CONCURSO

INFORME DEL ESTADO ACTUAL DEL QUIOSCO 1. ESPACIO DEL MERCADO AMBULANTE (ENTRADA PARKING SUR DE LA EXPO).

INFORME DEL ESTADO ACTUAL DEL QUIOSCO 2. ESPACIO DEL RASTRO PARKING SUR EXPO

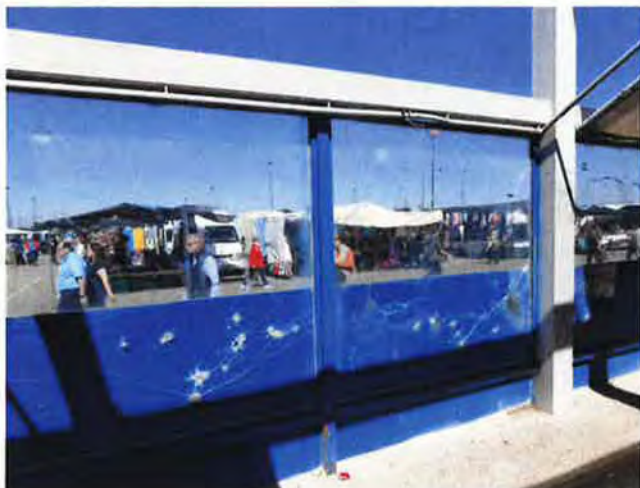
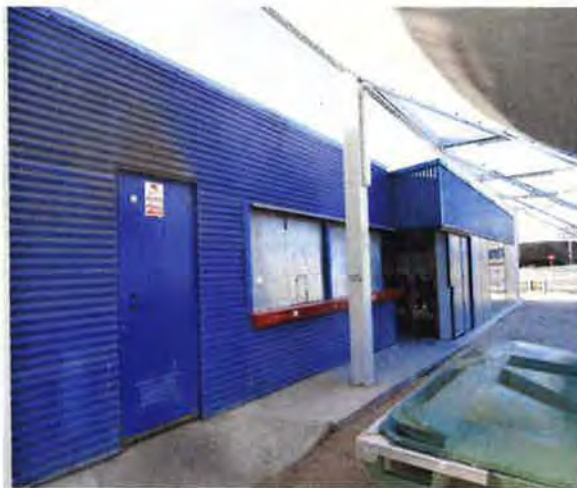
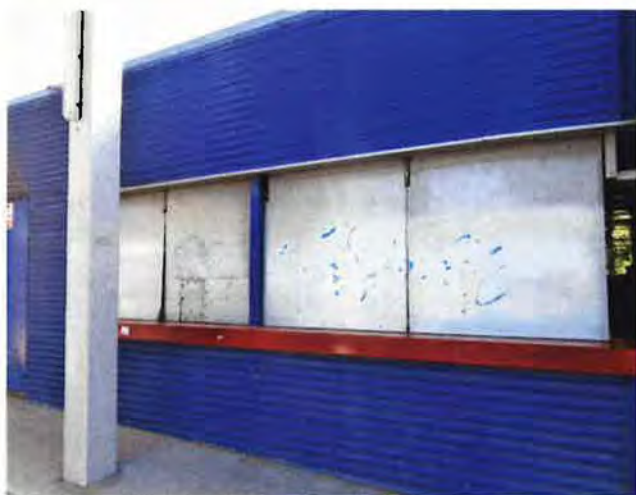
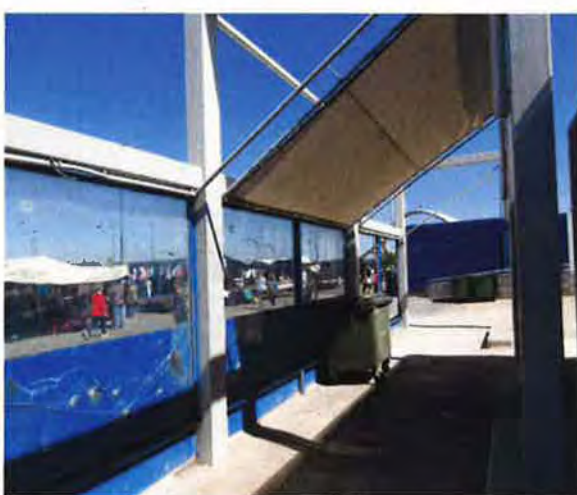
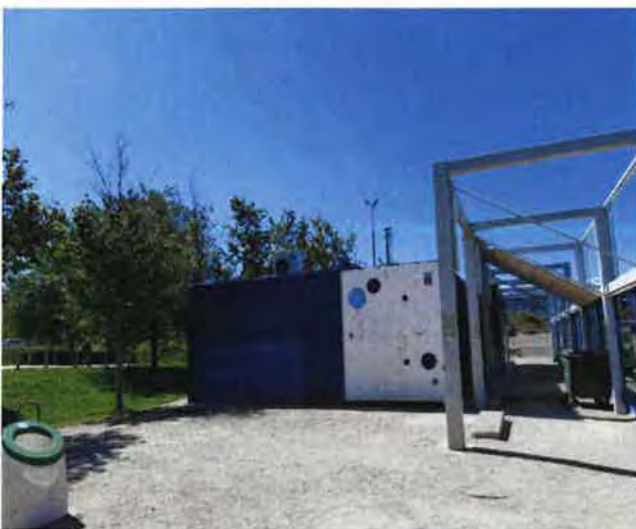
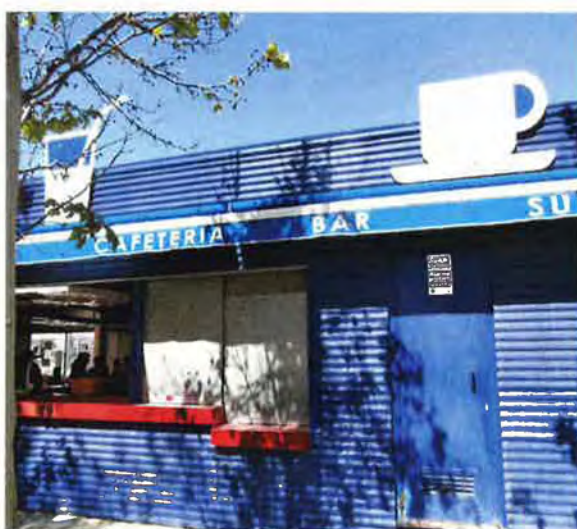
Quiosco 1

El edificio prefabricado se encuentra en general en buen estado. Únicamente será necesaria la revisión de cubierta. También es necesaria pintura periódica del único paramento (tabique) existente. Se encuentran también en mal estado los paneles que recubren por dentro y por fuera los cierres abatibles de la barra. Se deben retirar los recubrimientos interiores de metacrilato, rotos en su mayor parte, y los exteriores de aluminio deben ser revisados y fijados en algunos puntos.

El edificio de ampliación se encuentra en buen estado. Sólo necesitan repasos de pintura en los perfiles metálicos que sujetan los paneles de fachada y repasos de los propios paneles y carpinterías.

Los toldos y paneles cortavientos se encuentran en mal estado o rotos y deben ser retirados.

Pintura tabiques interiores 20m2	270 eur
Repaso general cerramiento de fachada	378 eur
Retirada y reparación de cierres abatibles de la barra: aluminio exterior y metacrilato al interior 22.50 m2 (18mx1,25m)	460 eur
Repaso instalaciones de agua con instalación de contador	715 eur
Repaso y adecuación de instalaciones de electricidad.	525 eur

Pintura en perfiles metálicos de paneles de fachadas.	790 eur
Repaso y reparaciones en carpinterías y paneles de fachadas.	1.890 eur

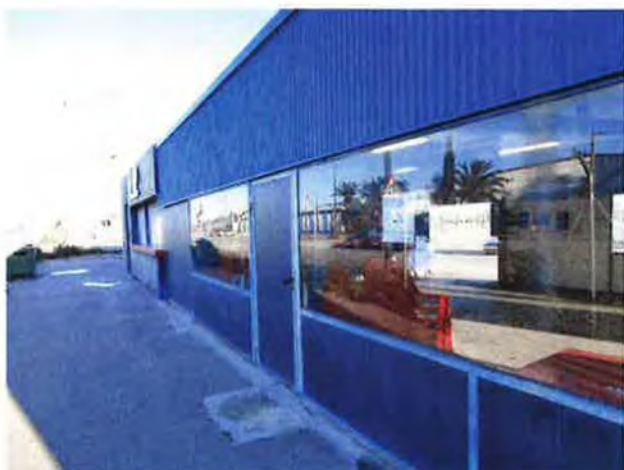
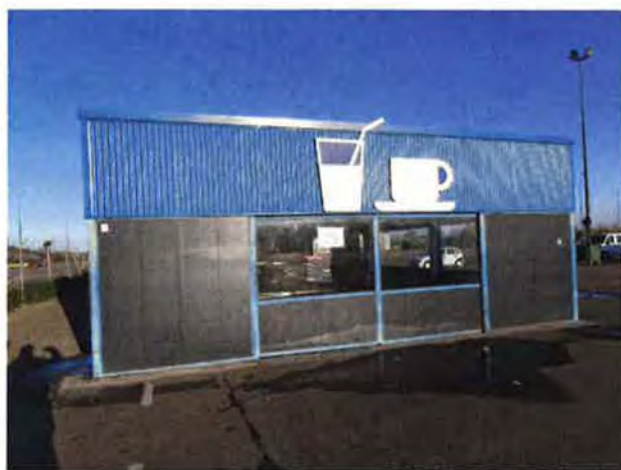
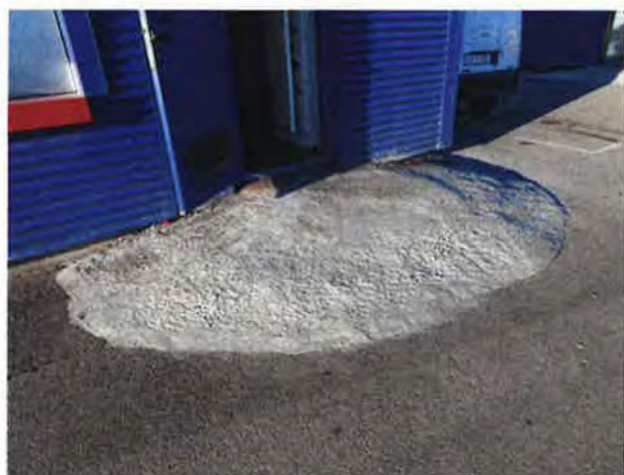
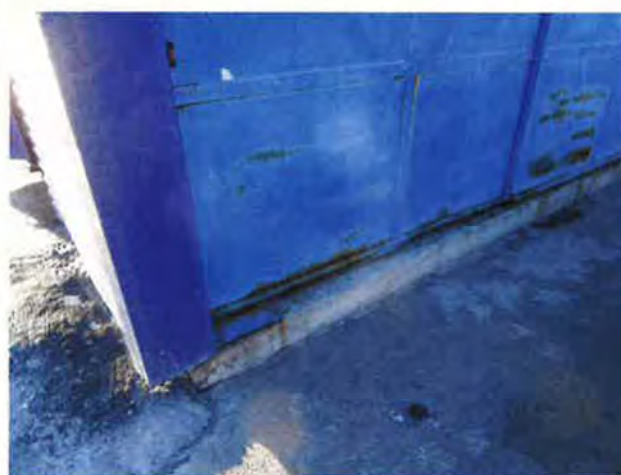
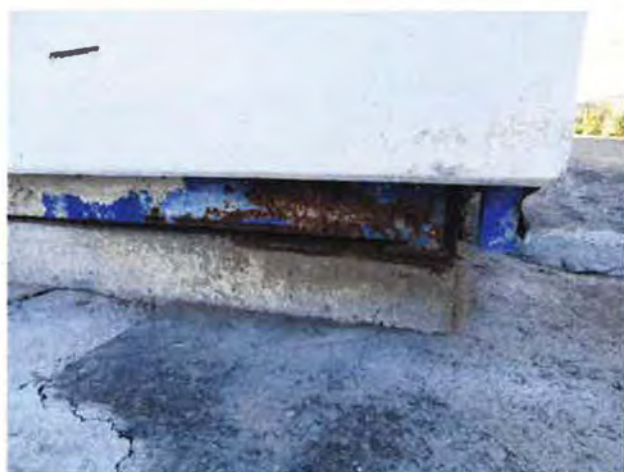
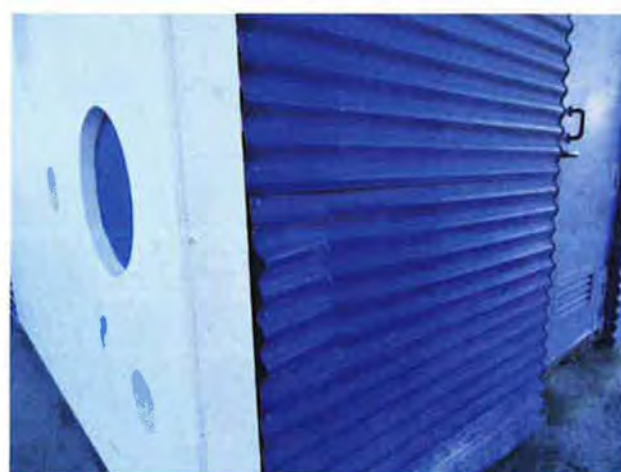
Quiosco 2

El edificio prefabricado se encuentra en general en estado aceptable. Únicamente será necesaria la revisión de cubierta. También es necesaria pintura periódica del único paramento (tabique) existente. Se encuentran también en mal estado los paneles que recubren por dentro y por fuera los cierres abatibles de la barra. Deben ser revisados y fijados en algunos puntos los exteriores de aluminio.

El edificio es accesible a minusválidos a pie llano en la zona de ampliación y por rampa de acceso al edificio en la parte de la edificación original que se ha resuelto con una tongada de hormigón, pero el aspecto y la funcionalidad no son los adecuados

El edificio de ampliación se encuentra en buen estado. Sólo necesita repasos de pintura en los perfiles metálicos que sujetan los paneles de fachada y repasos de los propios paneles y carpinterías.

Pintura tabiques interiores 20m2	170 eur
repaso general cerramiento de fachada	294 eur
repaso y adecuación de instalaciones de electricidad y otras instalaciones	950 eur

Pintura en perfiles metálicos de paneles de fachadas.	717,50 eur
Repaso y reparaciones en carpinterías y paneles de fachadas.	1.291,00 eur
