MEMORIA VALORADA

Colocación de Malla de Protección del Monte en todo el Lateral de la Calle Alta desde el nº 6 al 42. Juslibol (Zaragoza)

Unidad de Gestión de Patrimonio Rústico

Junio 2018

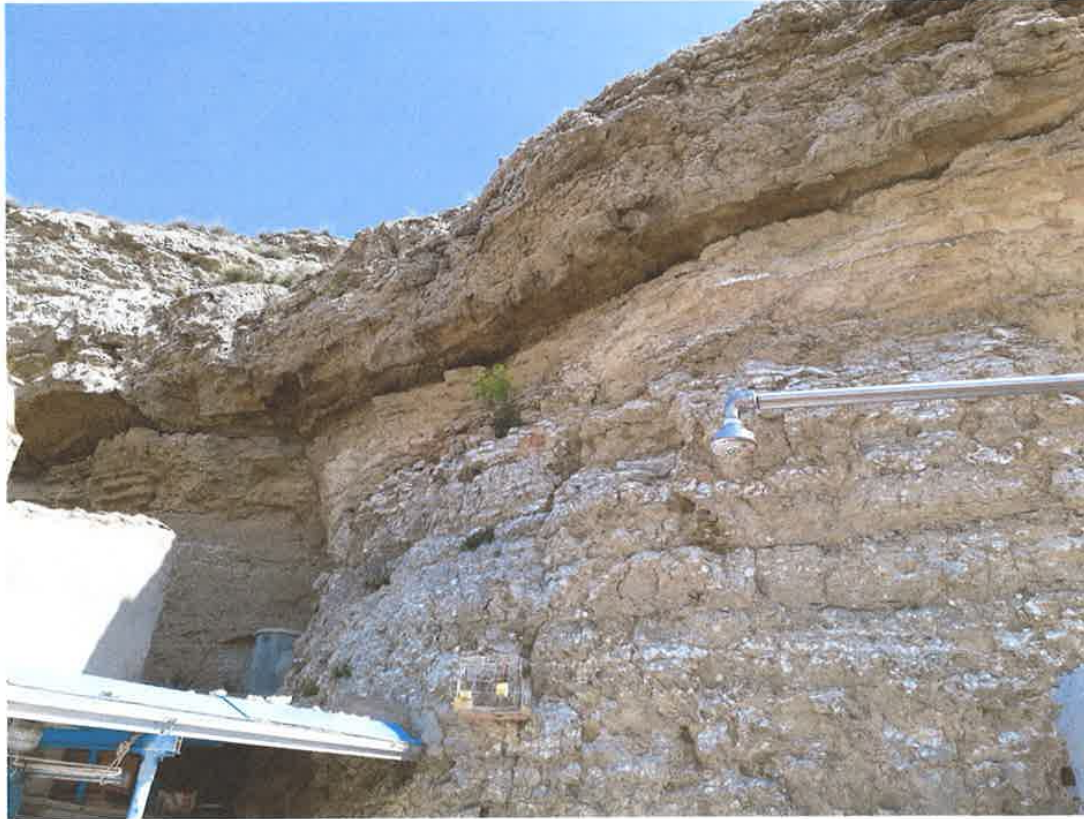
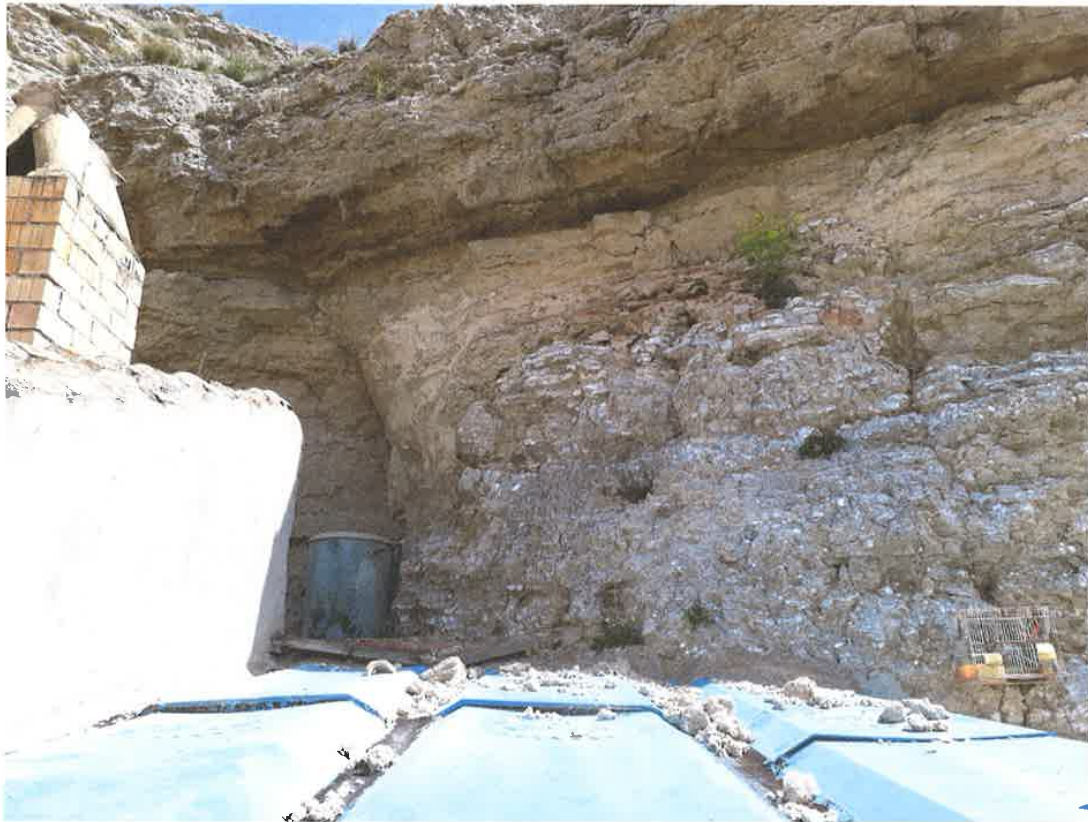
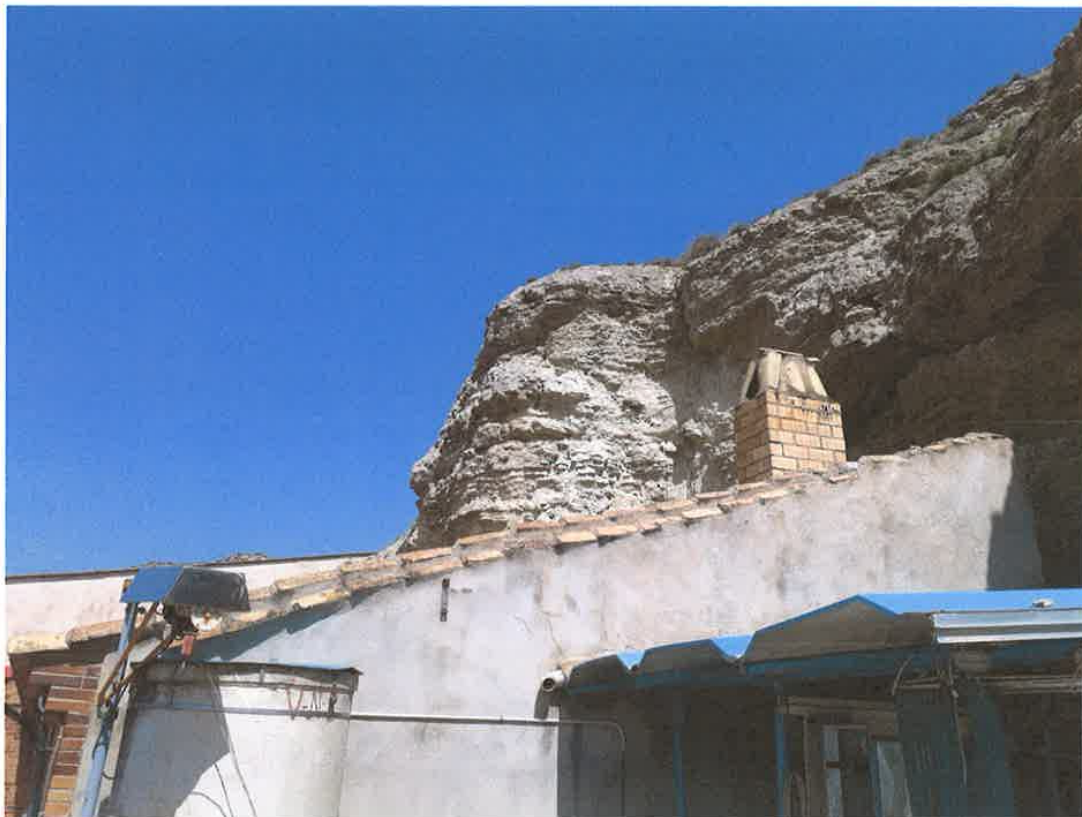
En las siguientes fotografías se muestran la problemática actual del Escarpe de Juslibol, donde puede verse el riesgo potencial que suponen los desprendimientos para las edificaciones y los habitantes de las mismas

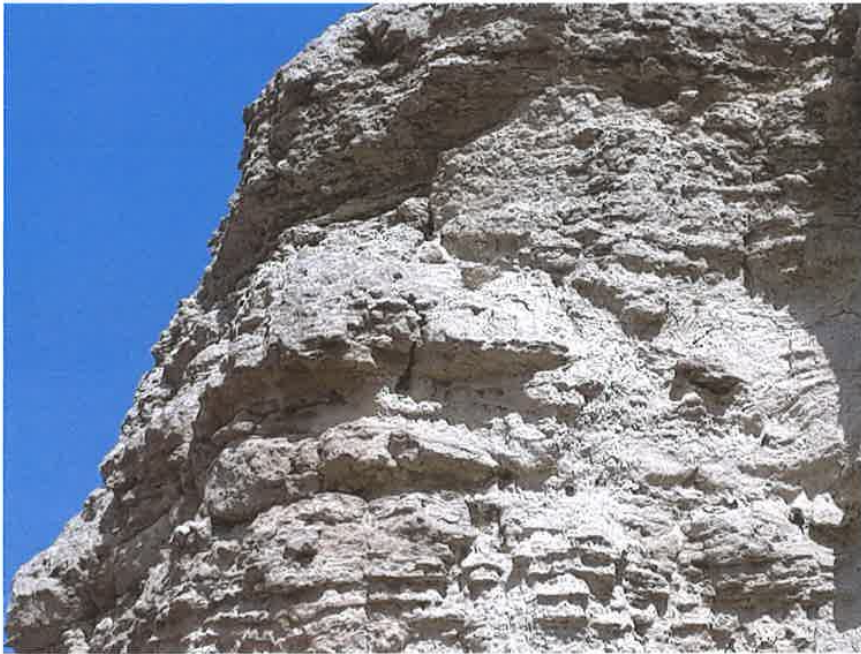
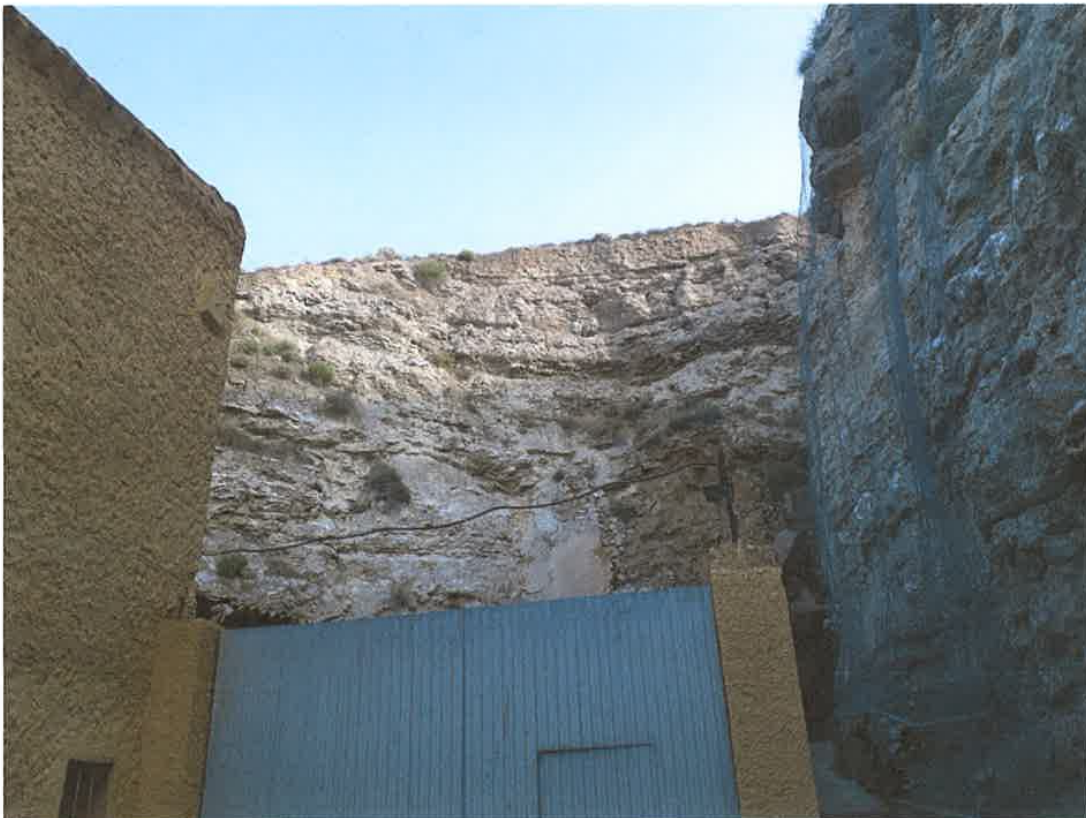
En el reconocimiento efectuado el Viernes, 1 de Junio de 2018, se pudieron identificar los daños ocasionados en una de las edificaciones por la caída de una roca del talud.

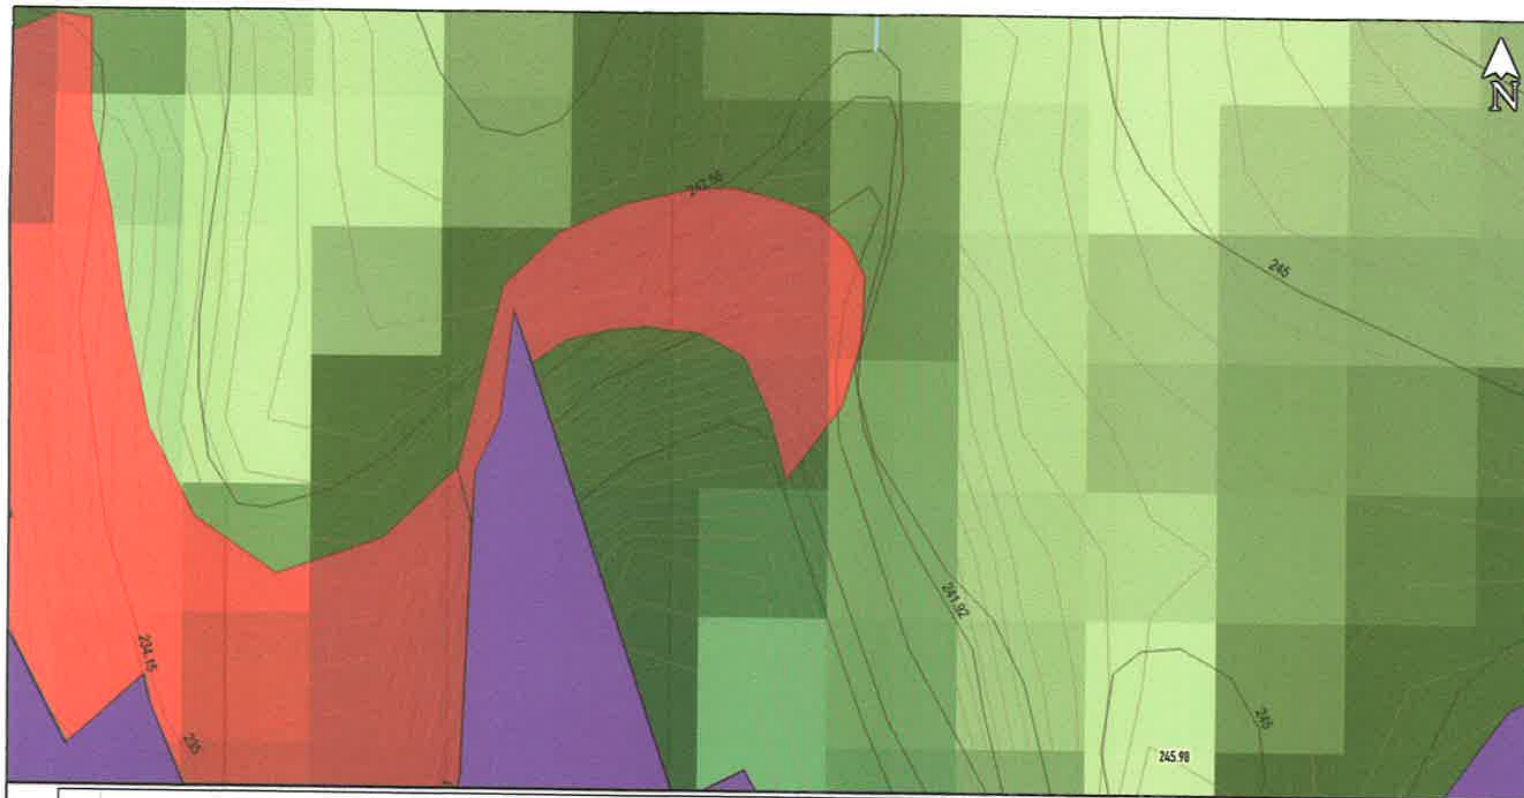
Plano nº:
07

Superficie de pared: 400 m²

Título
Plano de Alzado de Talud en Zona de Actuación 3
