# MEMORIA VALORADA

## Ejecución de Obras de Defensa Hidráulica en Barrancos y Colocación de Malla de Protección del Monte en Calle Alta de Juslibol (Zaragoza)

Febrero 2019

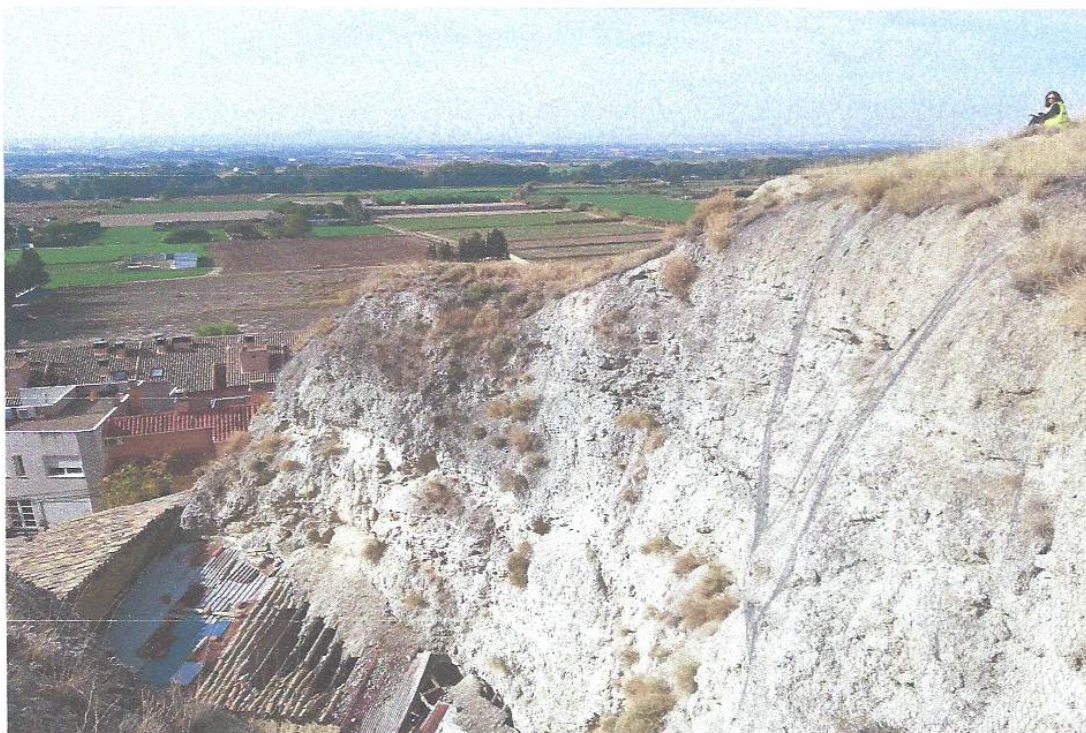
## ANEJO Nº 6 - REPORTAJE FOTOGRAFICO

En las siguientes fotografías se muestran la problemática actual del Escarpe de Juslibol, donde puede verse el riesgo potencial que suponen los desprendimientos para las edificaciones y los habitantes de las mismas

En el escarpe de Juslibol en la zona delimitada por las coordenadas UTM (674695.97, 4618011.28 - 674749.44, 4617965.76) y muy próxima a viviendas unifamiliares se está abriendo una grieta en el escarpe y un descalce de la cabecera fruto de la erosión natural de estas estructuras naturales con las consecuencias que puede producir.

El peligro de desprendimientos y deslizamientos a lo largo del escarpe es manifiesto. Los ejemplos de desprendimientos son numerosos en todo el talud, observándose acumulaciones de bloques de varios tamaños y grandes volúmenes de roca en equilibrio precario.

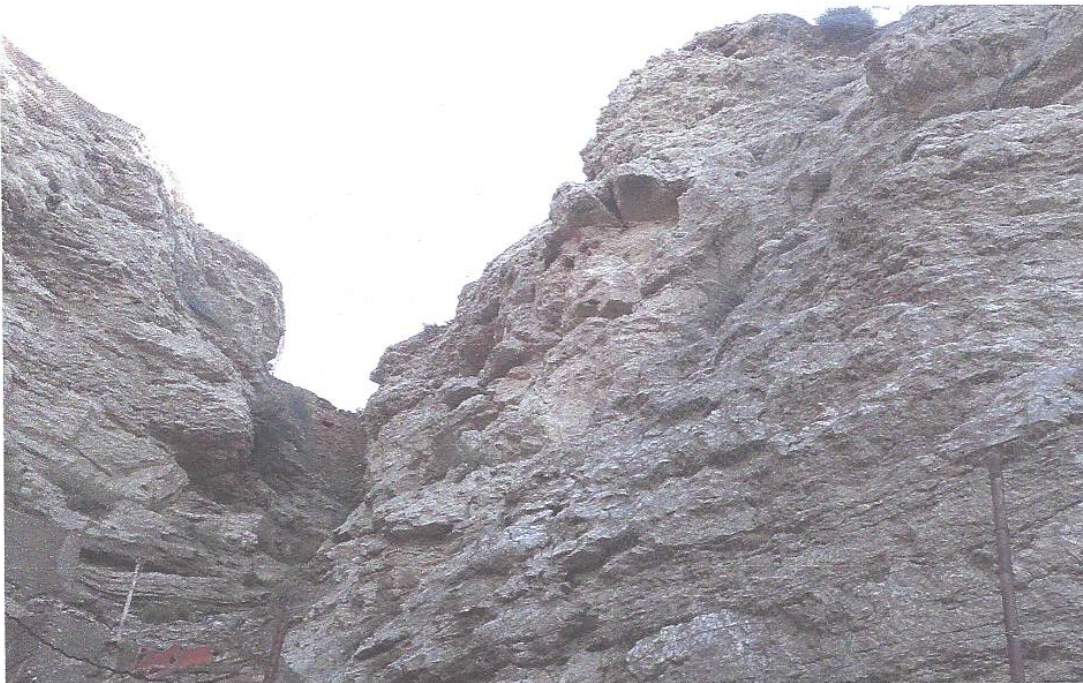
En la siguiente imagen se puede apreciar el ejemplo de como el barranco existente vierte directamente por un escurredero que discurre por el lateral de una vivienda donde se han registrado diversos episodios de daños asociados a las tormentas:

En la zona considerada, este problema se ve acentuado en episodios de tormentas, por los caudales torrenciales que transporta el barranco perpendicular a la calle alta, porque recoge en poco tiempo volúmenes importantes de agua junto con sedimentos y demás sólidos que son arrastrados en el recorrido del cauce.

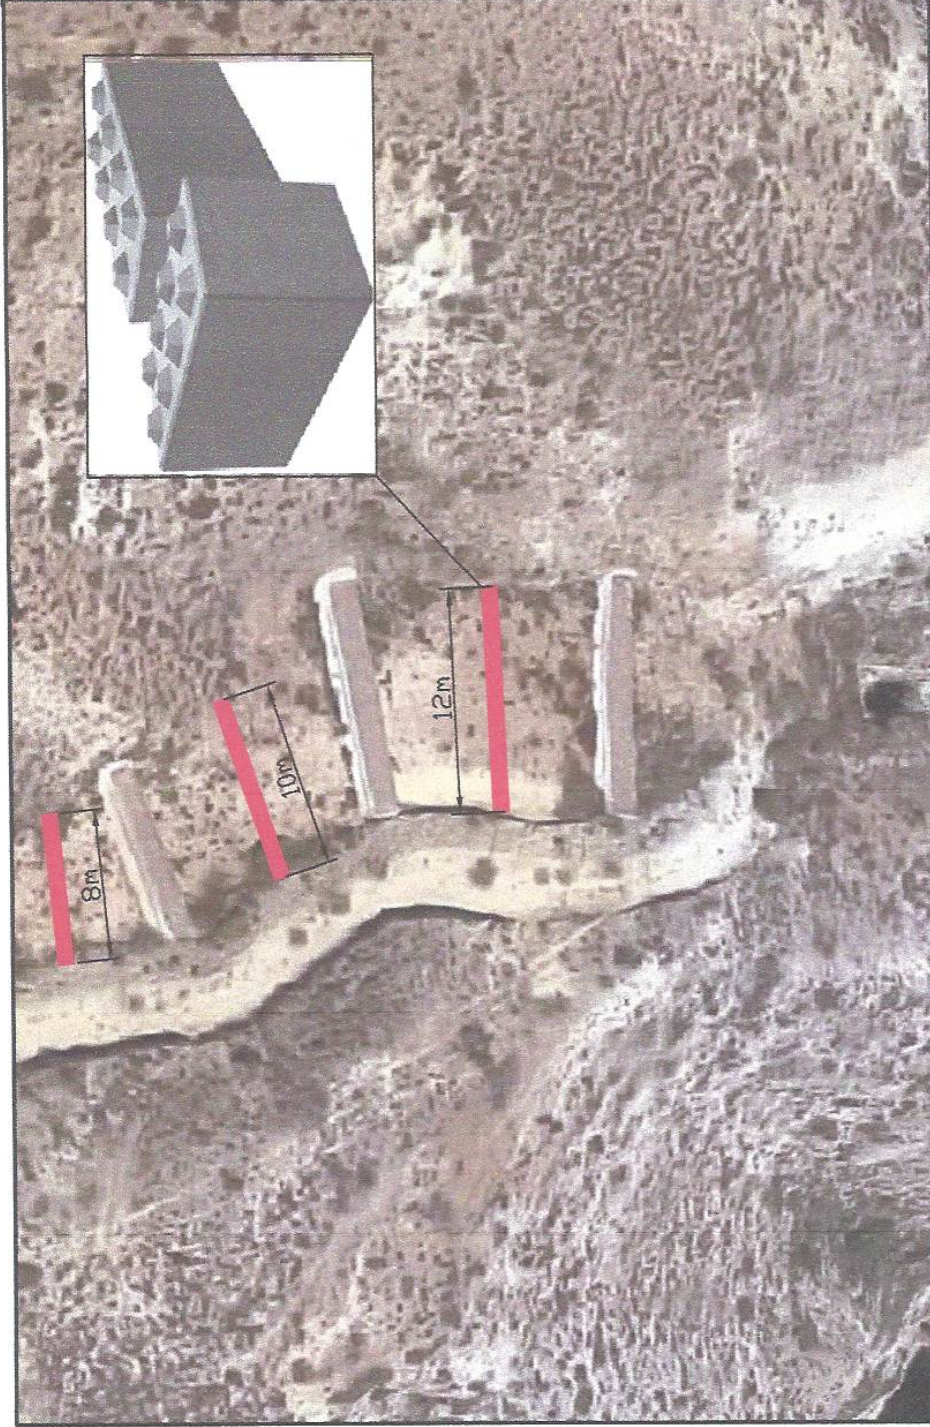
Se colocarán un total de 30m lineales de muro de hormigón en bloques prefabricados tipo Megalito, de dimensiones según la siguiente tabla:

Medidas (cm)	Peso (kg)	Vol. (m <sup>3</sup> )
180.00.60	1.500	0,648
150.00.60	1.200	0,541
120.00.60	1.030	0,432
90.00.60	780	0,324

Del estudio de las distintas alternativas se concluye que la mejor opción para evitar erosiones del propio cauce, además de favorecer la sedimentación, es disponer elementos prefabricados en el barranco que rompan la energía del agua en episodios de tormentas disminuyendo el régimen turbulento del caudal transportado.
