CRITERIOS TÉCNICOS Y DE DISEÑO QUIOSCOS-BAR

LOTE 4

UBICACIÓN: PARQUE GRANDE J.A. LABORDETA
Jardín de la Rosaleda

Asunto: Estado actual y criterios técnicos y estéticos para la explotación del Quiosco situado en el Parque Grande de José Antonio Labordeta. Jardín de la rosaleda.

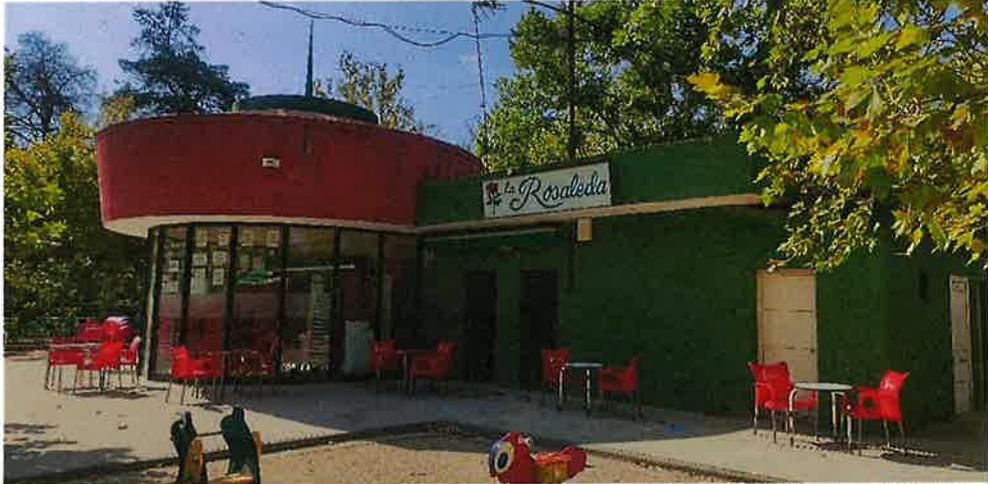
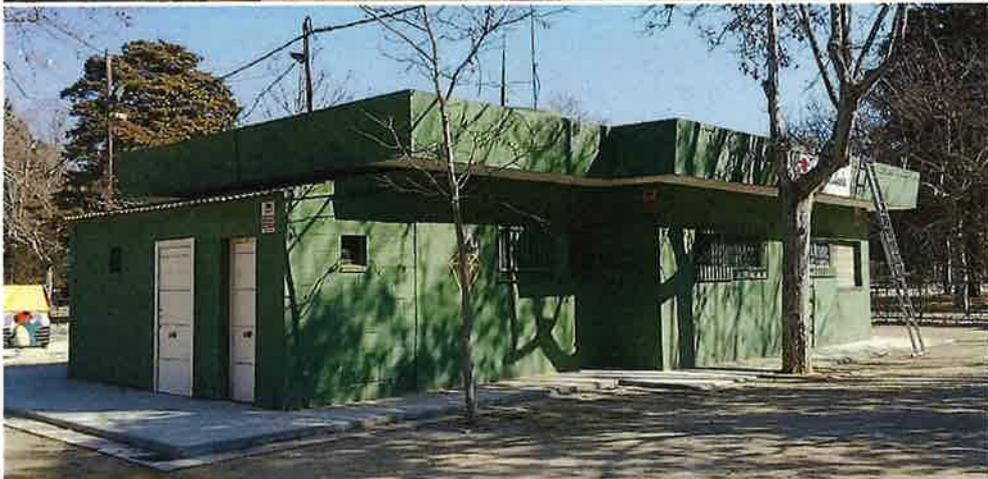
Vistas exteriores

En la visita realizada se observa un estado deteriorado de los aleros de la cubierta plana así como de los muretes perimetrales que la conforman debido a la filtración generalizada de agua. Se constata la presencia de zonas deterioradas, con desprendimientos, dejando vistos partes metálicas del encofrado interior a la vista y con procesos de oxidación.

El enfoscado de mortero de los muretes de cubierta en su cara exterior presenta igualmente numerosas zonas de deterioro por infiltración de agua desde la cara interior de la cubierta y desde su coronación por no estar protegidos con ningún elemento de remate. Estas patologías por infiltraciones son generalizadas en toda la superficie y perímetro de la cubierta plana, por lo que existen múltiples puntos de infiltración.

Los cerramientos de fachadas mantienen su integridad constructiva y presentan un estado de conservación y mantenimiento aceptable, aunque presentan distintos materiales de acabado, sin consonancia estética entre sí salvo por el acabado pintado uniforme, por lo que no poseen ninguna calidad arquitectónica ni estética adecuadas.

Se constata la existencia de 4 toldos, de distintos tipos, colocados a diversas alturas. Estos deberán ser eliminados o sustituidos adecuándose a los criterios estéticos fijados.

- Revisión de la cubierta, reparación e impermeabilización de la cubierta plana y comprobación posterior de la estanqueidad.
- Colocación de una albardilla de protección en la coronación de los muretes perimetrales de la cubierta plana.

- Revisión de las carpinterías y cerrajerías y sustitución de elementos deteriorados unificándolos entre sí.
- Eliminación o sustitución de los elementos de cerrajería de rejas existentes.

- Sustitución o eliminación de los toldos existentes.
- Ejecución de solera y rampa accesible para garantizar el acceso al interior y a los aseos.

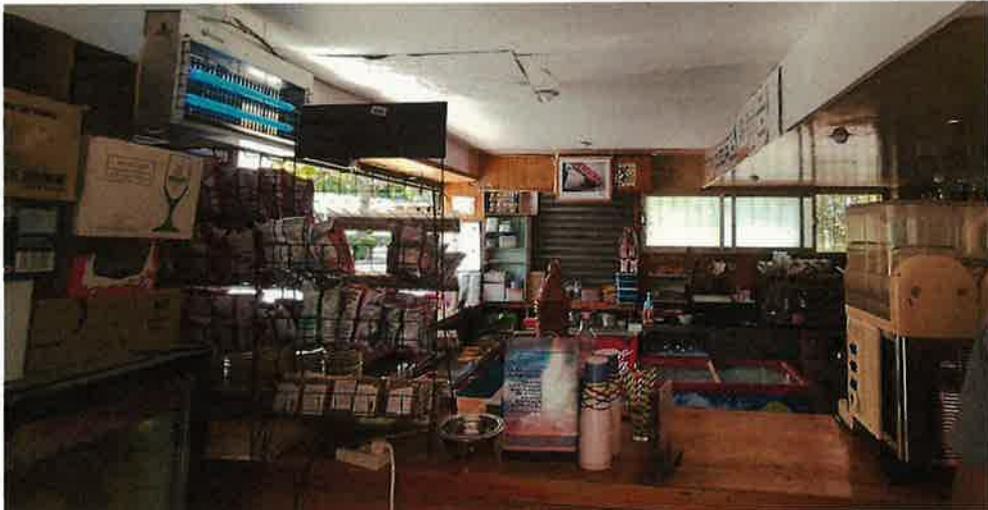
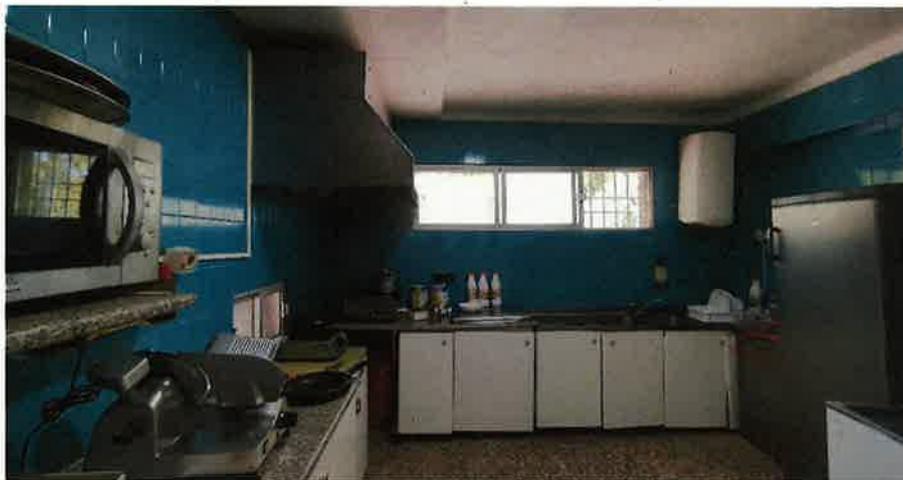
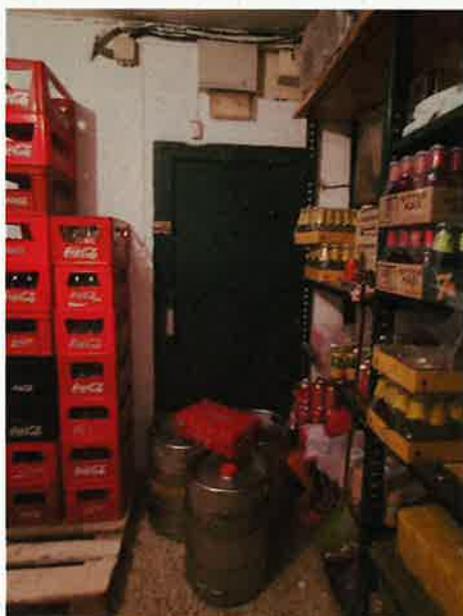
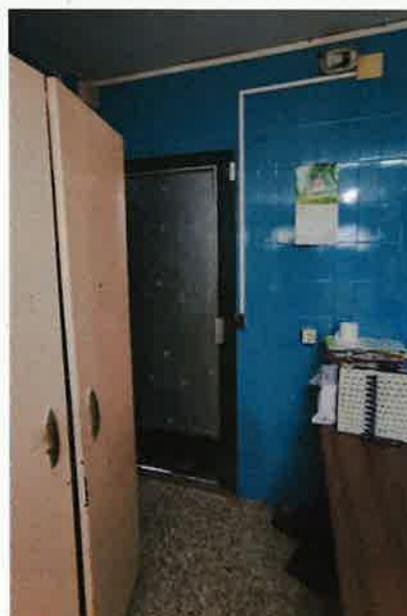
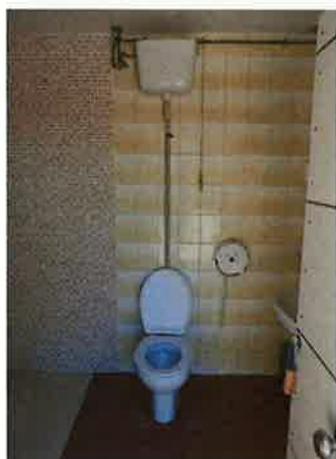
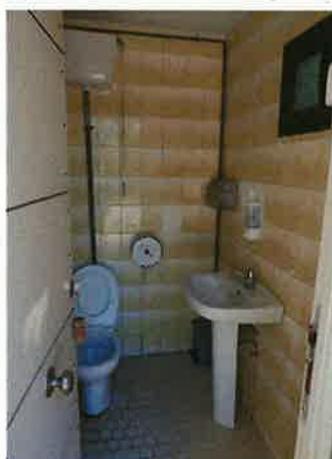
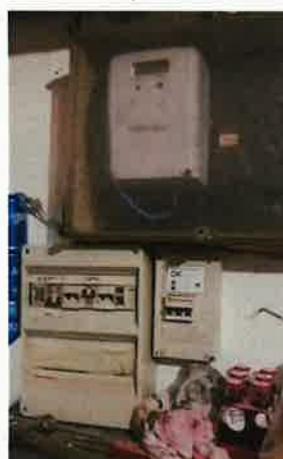
Vistas interiores

Además, la pintura y el enlucido de yeso y mortero que revisten la cara inferior del forjado en el espacio interior y exterior, respectivamente, están desprendidos o deteriorados. En algunas zonas del vuelo exterior del techo existen precipitaciones de carbonato cálcico como consecuencia de la filtración continuada de agua a través del forjado de hormigón desde la cubierta. Se constatan, sucesivas reparaciones de filtraciones anteriores, que llevan a la existencia de parcheados en los acabados del forjado inferior de la cubierta.

Junto a la parte circular acristalada del quiosco, en la zona de atención al público se observa un revestimiento de PVC imitación ladrillo, sin consonancia con el resto del edificio y con lesiones de grietas y partes abiertas subsanadas con cinta adhesiva.

En cuanto a la carpintería existente, se observan partes deterioradas y oxidadas en el acabado de la pintura de revestimiento en la carpintería de la parte circular acristalada, debiendo ser reparadas o sustituidas. Se constata la existencia de múltiples tipos de ventanas y puertas, con distintos acabados, colores y materiales como el aluminio, acero y madera. Por ello, se deberán revisar y reparar las partes deterioradas para garantizar su adecuado funcionamiento y adecuar o sustituir los elementos para lograr una estética común a todos ellos, de acuerdo con la nueva imagen de conjunto.

Los pavimentos interiores presentan un estado de conservación aceptable, sin perjuicio de su necesidad de limpieza. Únicamente, en la zona de acceso a la barra de atención al público existen discontinuidades, juntas y cortes producidos por la existencia de la arqueta de la llave de corte de agua del quiosco, reparadas con cinta adhesiva, en un mal estado de conservación. Este pavimento deberá ser sustituido, adecuando un registro para la arqueta señalada integrado en el diseño del pavimento.

En los aseos de uso público, existen distintos tipos de alicatado cerámico en los paramentos verticales, debiendo unificarse al menos en cada estancia.

- Reparación del enlucido de la cara inferior del techo de las estancias interiores, con saneado y nuevo enlucido en las zonas deterioradas por infiltraciones.

- Revestimiento exterior de la fachada con un material de calidad arquitectónica adecuada según la imagen unitaria del edificio.
- Sustitución del pavimento vinílico del acceso y creación de registro para arqueta. Y renovación pavimento interior zona privativa.

- Renovación del alicatado de los aseos.
- Colocación de rótulo de letras corpóreas (altura: 60cm. máx.)
- Revisión y, en su caso, actualización de las instalaciones de electricidad, protección contra incendios, abastecimiento de agua.

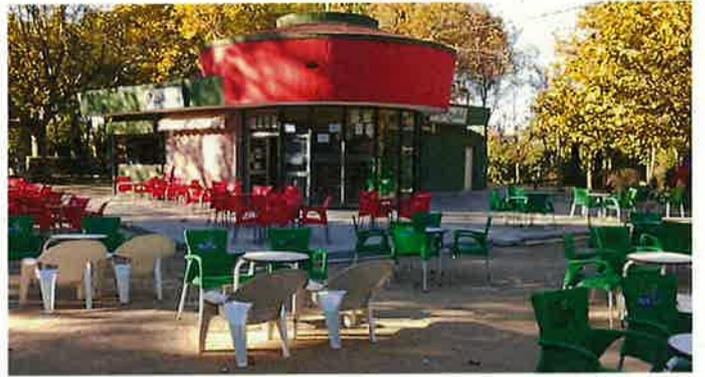
Fotografía del estado actual del edificio y terraza

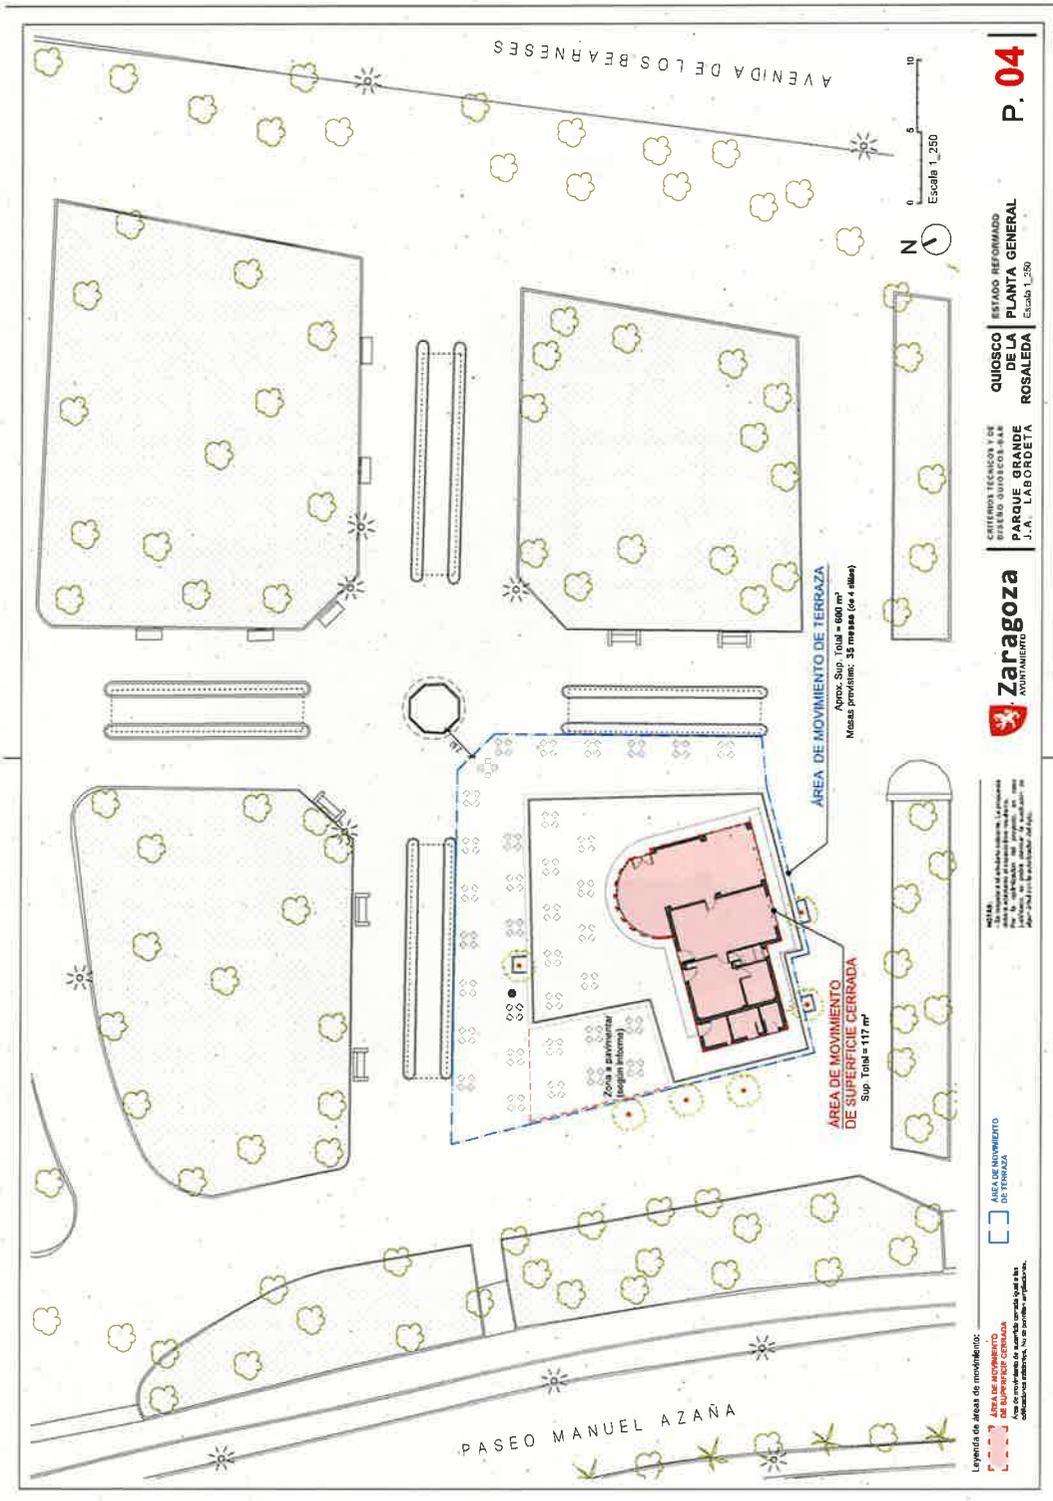
Siguiendo la normativa de las condiciones de ocupación explicadas, se establece:
(ver planos)

Área de movimiento de terraza = 600 m²

Área de movimiento de superficie cerrada = 117 m²
