ANEXO II

Pliego de cláusulas administrativas y de prescripciones técnicas  
Expediente Tramita: 516580

El Ayuntamiento de Zaragoza quiere que se lleve a cabo la ampliación de la superficie expositiva de la Lonja, lo que permitirá además en el ámbito de las actividades en programación para celebrar el Bicentenario del fallecimiento de Goya, dotar de una mayor superficie expositiva así como permitir la contemplación de la planta superior, actualmente sin acceso ni uso, recuperando y actualizando uno de los principales BIC de la ciudad de Zaragoza.

Mediante el presente pliego se definen las condiciones administrativas, económicas y técnicas que regirán la licitación del contrato menor de servicios cuyo objeto es la elaboración de un Anteproyecto del nuevo acceso para la puesta en servicio de la Planta alzada existente de La Lonja, que servirá de base para la solicitud de su parecer a la Comisión Provincial de Patrimonio, responsable al ser un BIC, y que constituye un elemento esencial para la correcta planificación de la renovación y ampliación de dicho equipamiento de la ciudad de Zaragoza, y en caso de parecer favorable servirá de base a la posterior licitación del Proyecto de Ej

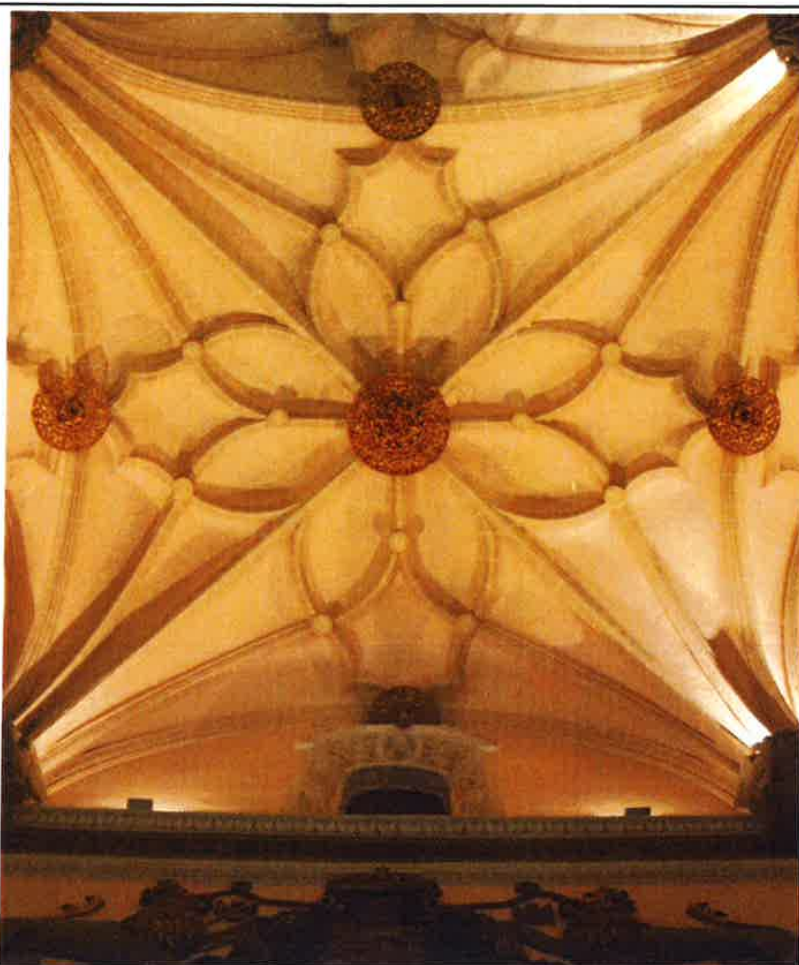
B.10

No se ven afecciones a las bóvedas ni en clave de arcos ni en plementerías.  
En B.6 Una pequeña fisura atraviesa el arco formero. Probable origen en antiguas humedades. Los arcos formeros no tienen deformación.

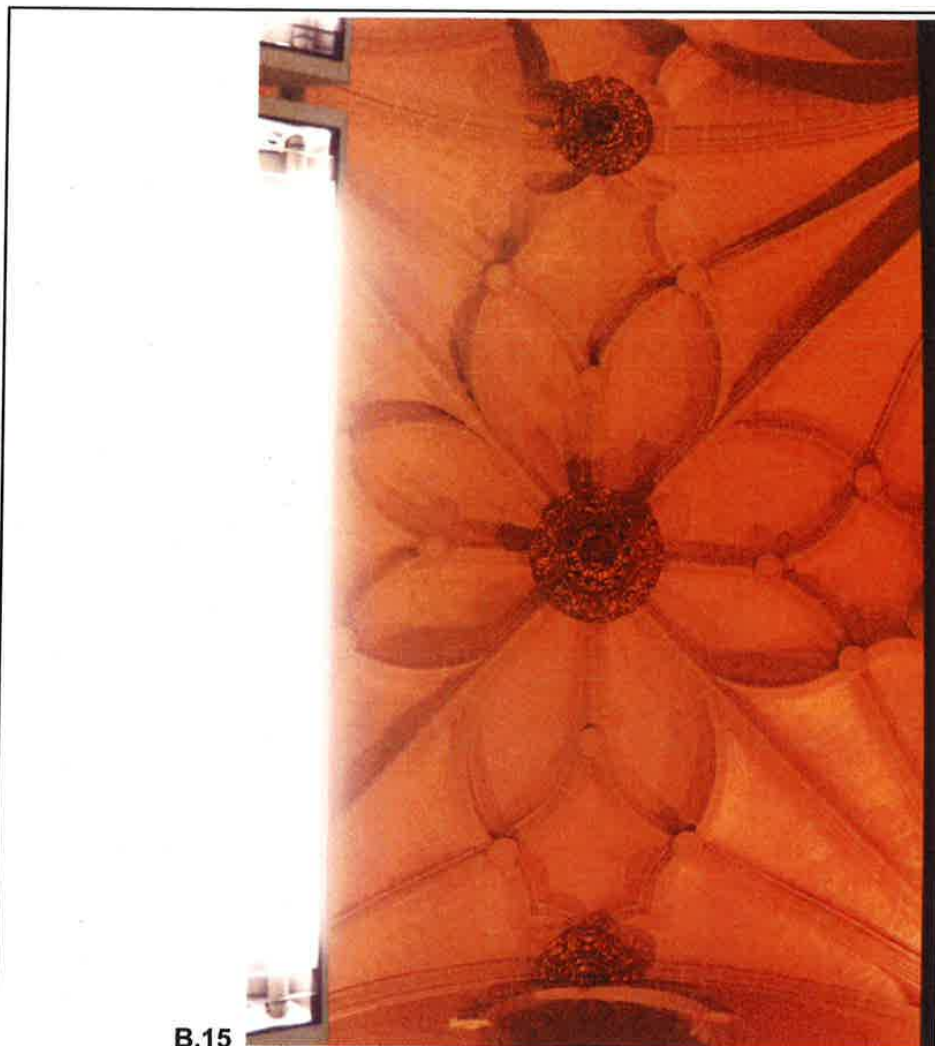
En general no se detectan lesiones ni en claves ni en plementerías.  
En B.14 presenta una grieta en dintel de la ventana que se prolonga por la plementería probablemente por cesión del dintel.  
En B.15 una fisura atraviesa el arco formero y afecta a la plementería con un probable origen por humedad en el seno.  
Como las fisuras se acumulan en torno al muro serán analizadas con sus correspondientes arcos formeros.

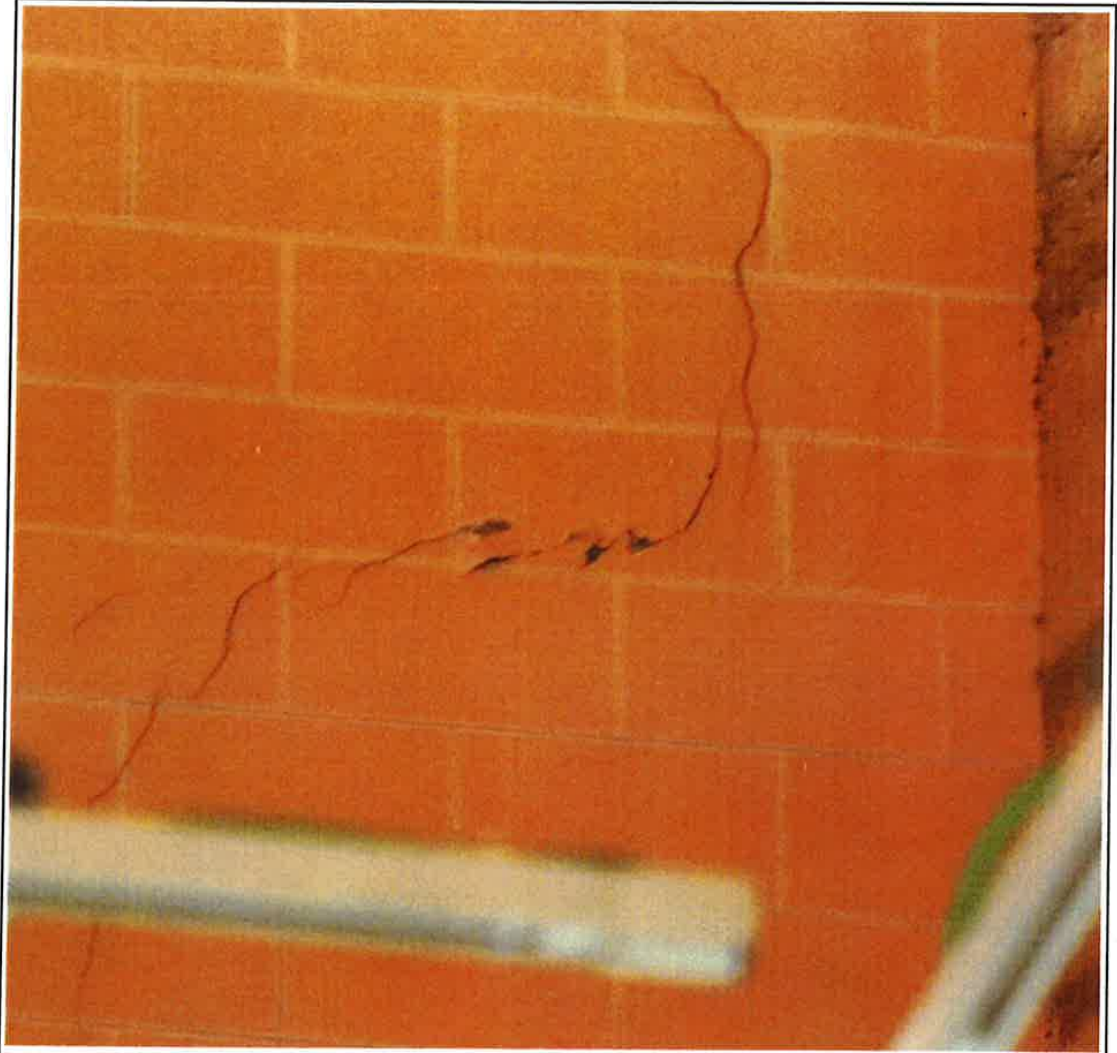
Muro M.O.11

**Observaciones:**  
Se aprecia una grieta de pequeña entidad en el muro probablemente a consecuencia de un hinchamiento del interior por la humedad.

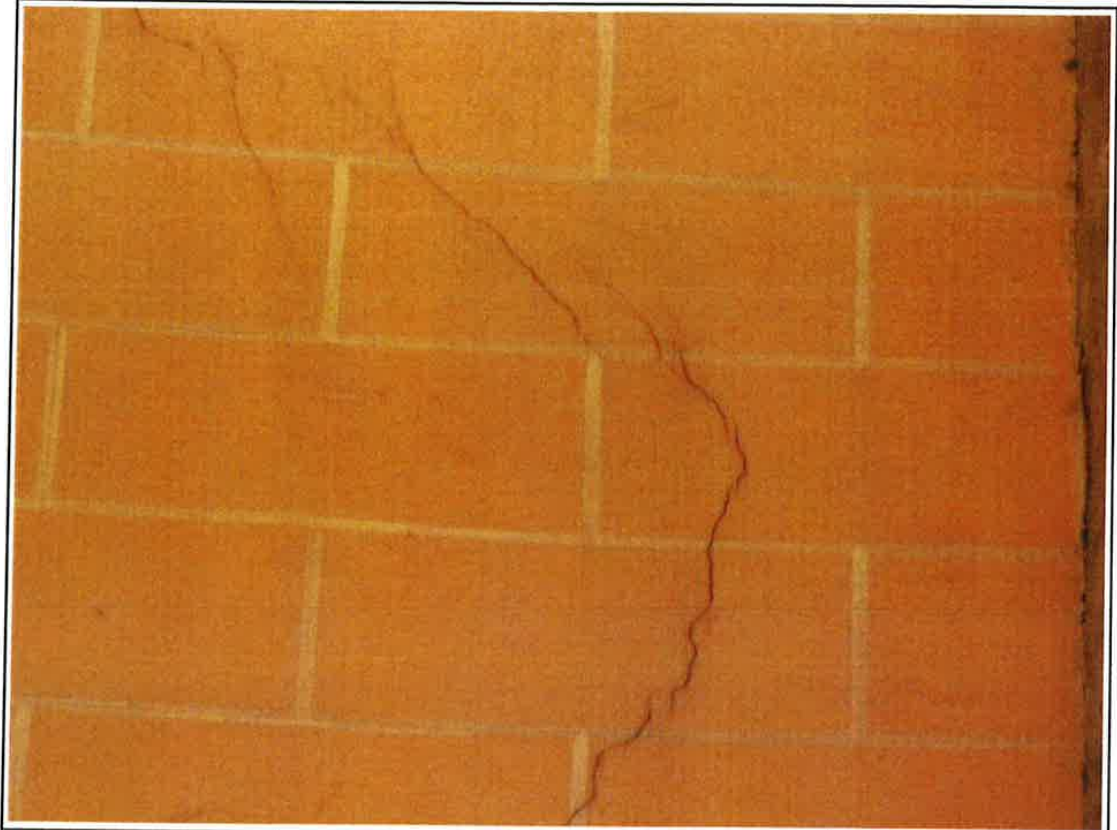
Muro M.N.12

| <b>Observaciones:</b><br>Se aprecia una grieta en el muro probablemente a consecuencia de un hinchamiento del muro por la humedad. | | | |

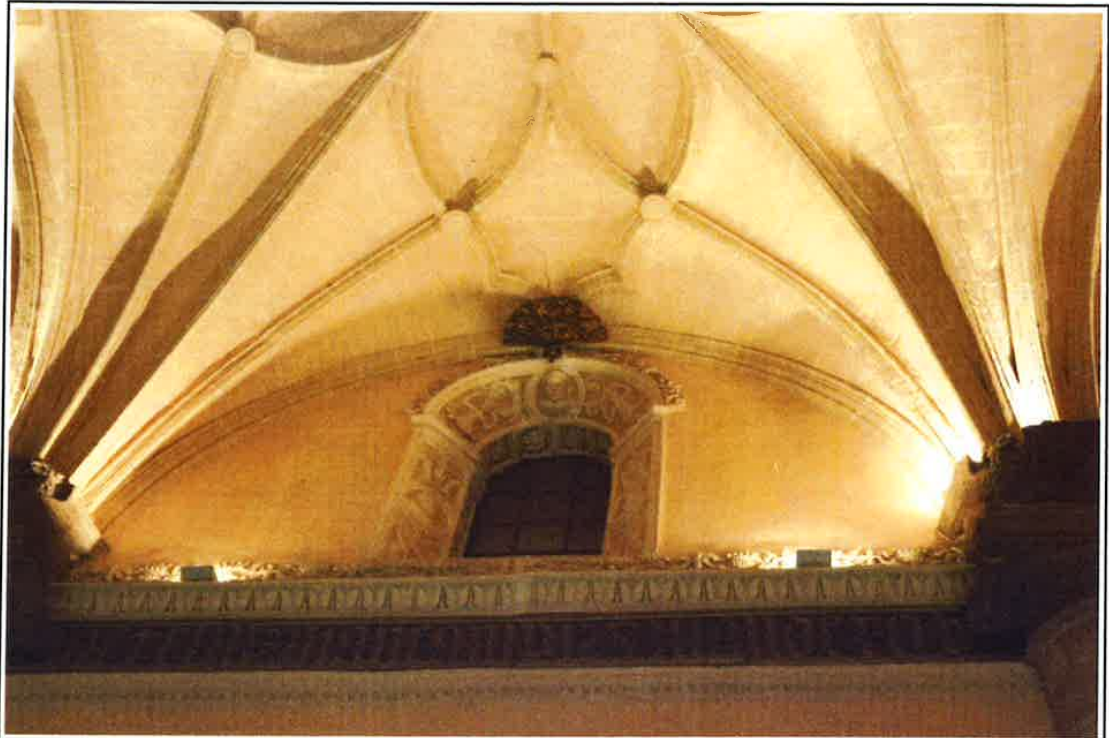
Paño F.N.14

**Observaciones:**  
Se aprecia una pequeña grieta en clave por descenso del dintel.

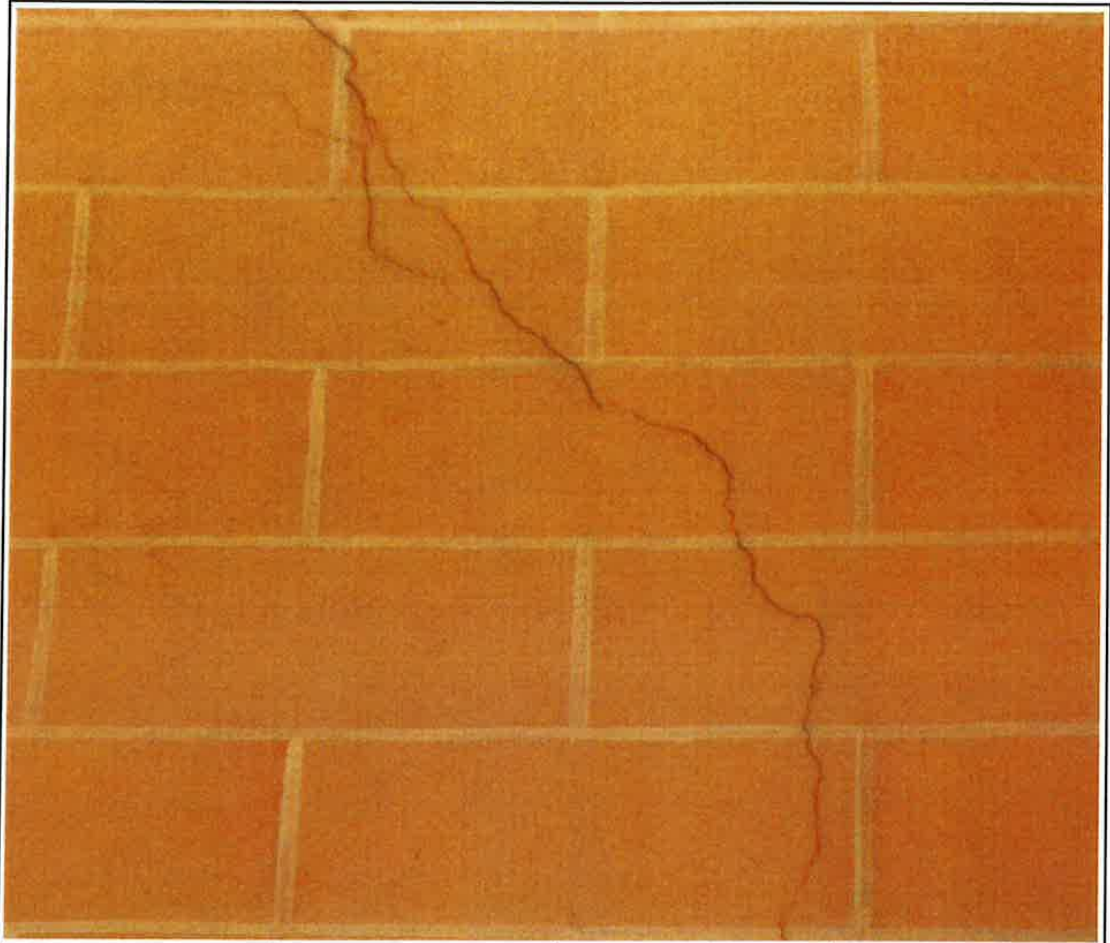
Muro M.N.14

| <b>Observaciones:</b><br><br>Se aprecia una fisura con dos trayectorias en el muro probablemente a consecuencia de un hinchamiento del muro por la humedad aunque hay trazos que podrían anunciar un posible asentamiento. Vigilar su evolución. | | | |

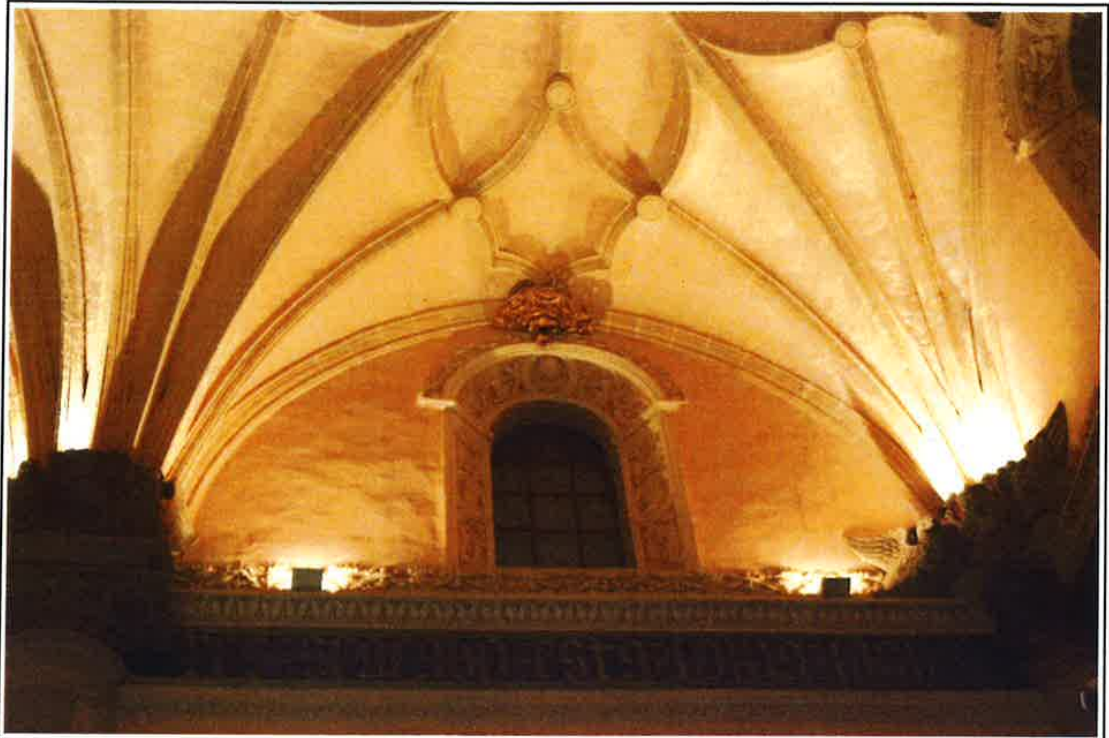
Paño F.N.15

Se detecta una grieta en el lienzo que atraviesa el arco formero y continua en la plementería, Por tratarse de la bóveda de fin de nave del lado norte, podría tener su origen en el empuje de la bóveda hacia el lado este desplomando un poco el muro este.

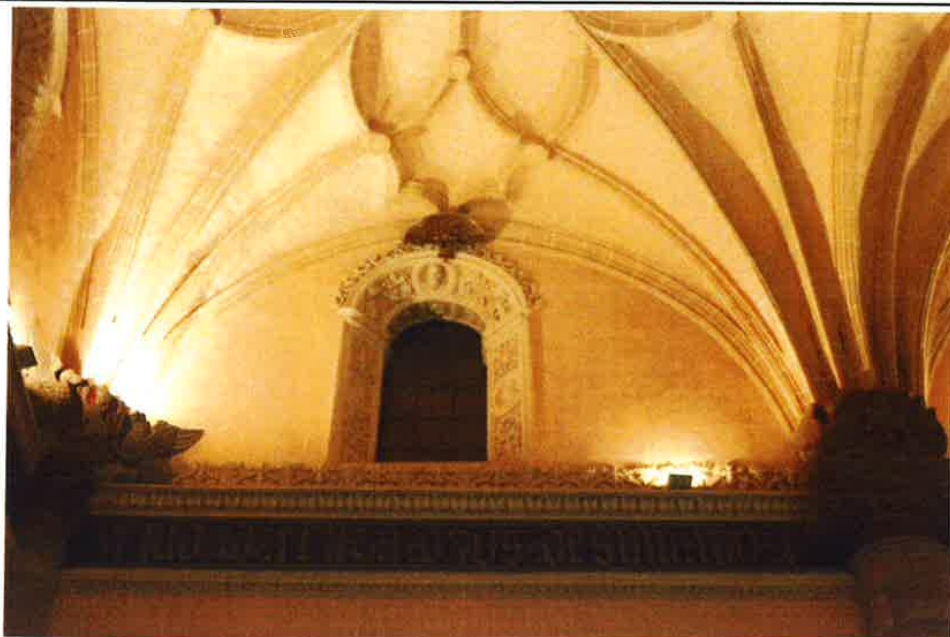
### Paño F.E.15

En cambio en el lado este no se observan lesiones por efecto del empuje.

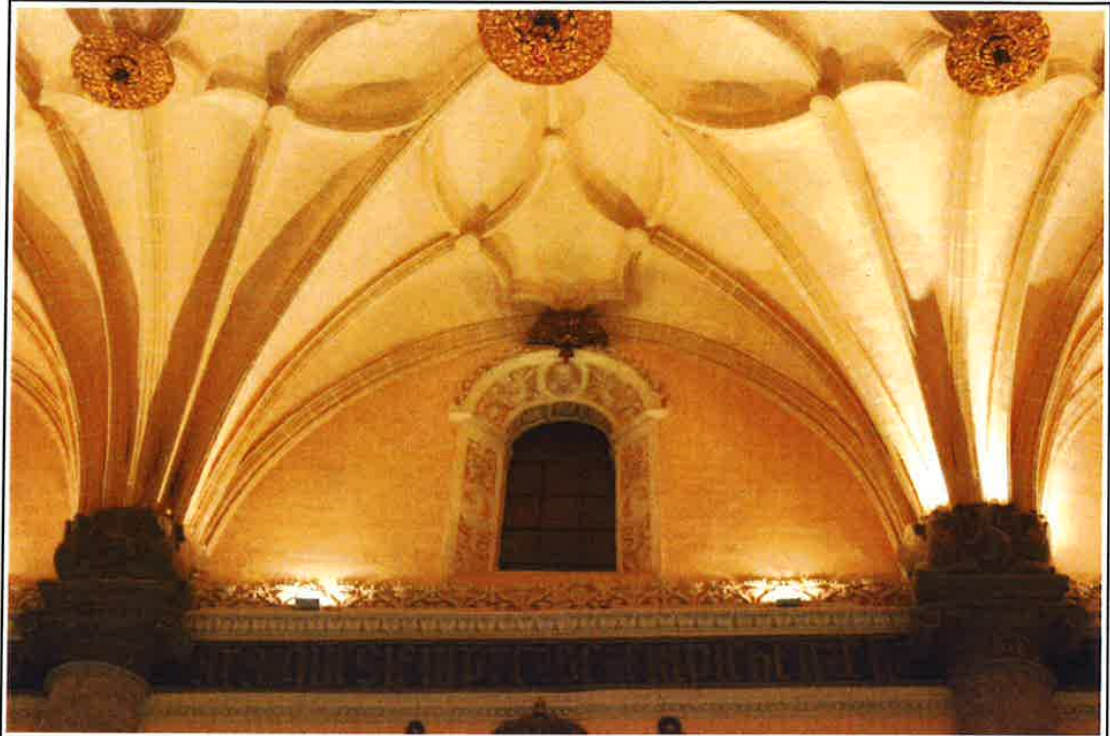
Paño F.E.10

**Observaciones:**  
Se detecta el comienzo de una grieta de Sabouret en el arco formero.

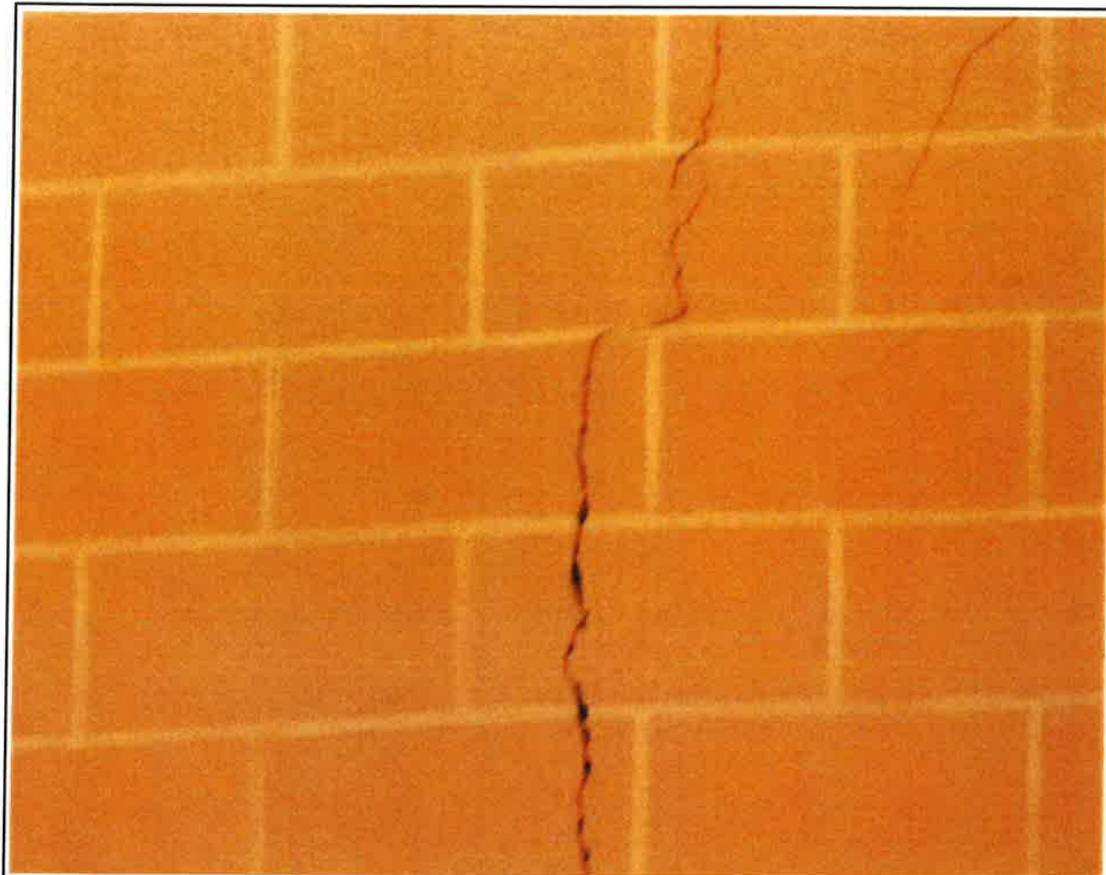
**Muro M.S.5**

**Observaciones:**  
Se aprecian una grieta probablemente a consecuencia de un hinchamiento del muro por la humedad.

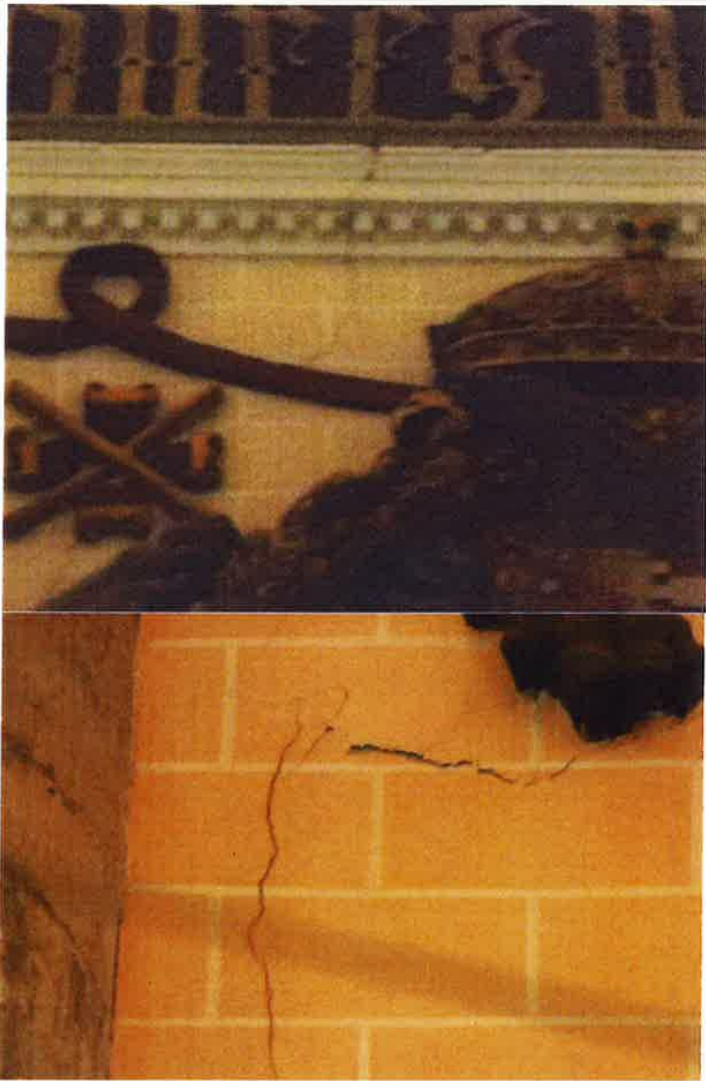
Muro M.S.3

| <b>Observaciones:</b><br>Se aprecia una pequeña grieta en el muro que pareciendo comenzar sobre el dintel de la entrada llega hasta la columna. Habrá que hacer seguimiento en las próximas visitas. | | | |
