Línea de Tranvía Este – Oeste en Zaragoza

ANTEPROYECTO

Anejo nº8. Estructuras

Zaragoza, marzo de 2019

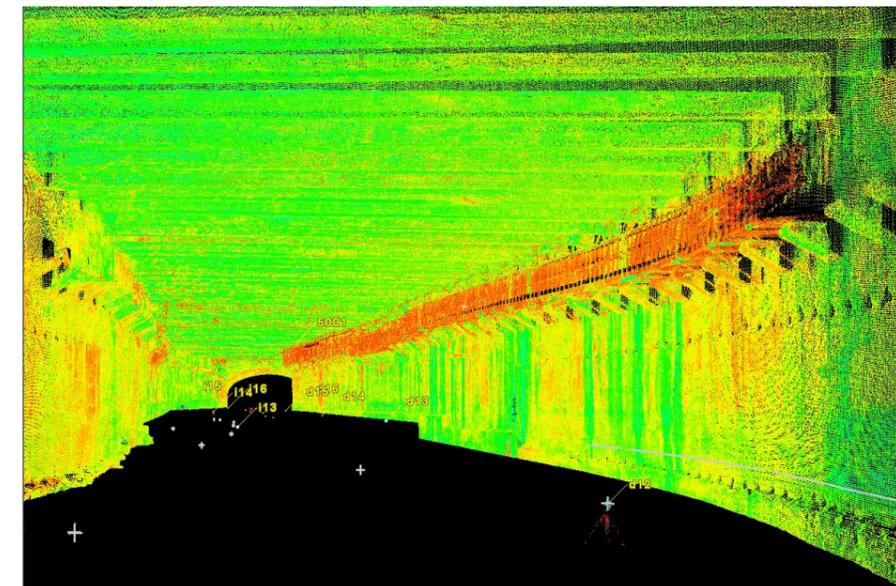
– Estructura metálica anclada al muro, se trata de una pasarela de mantenimiento de servicios existentes.

Ilustración 17. Cubrimiento del Huerva. Láser escáner. Estructura metálica anclada al muro (1)

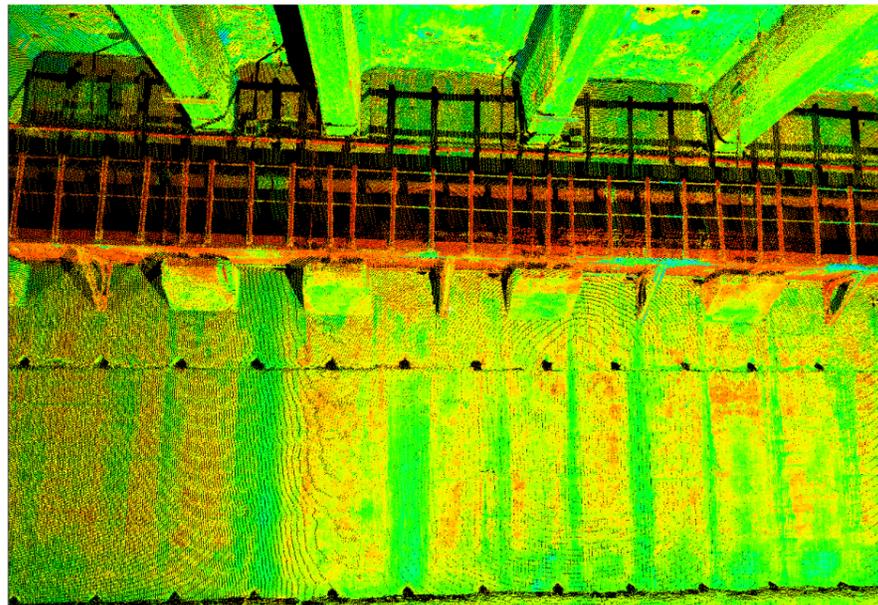
Ilustración 18. Cubrimiento del Huerva. Láser escáner. Estructura metálica anclada al muro (2)

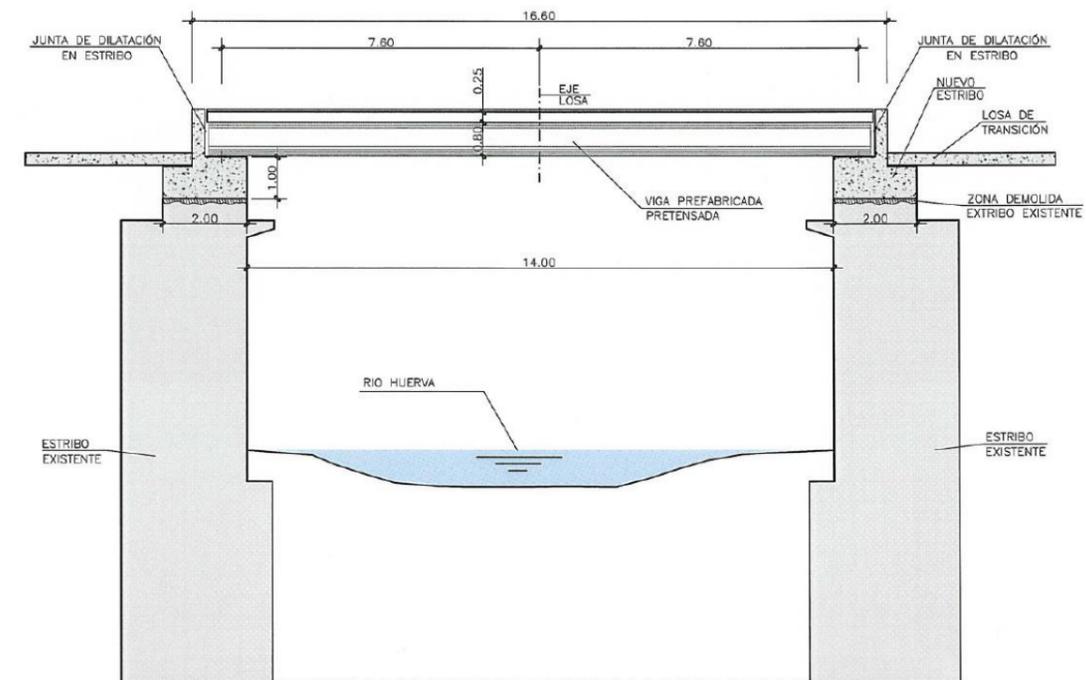
Ilustración 23. Solución ejecutada en la Línea 1 del tranvía a su paso por el Cubrimiento del Huerva

La actuación prevista contempló la retirada de la actual cubrición con tableros nervados de hormigón armado y sustitución por un nuevo tablero de hormigón constituido por una losa de 0,25 m y vigas prefabricadas con acero pretensado de 0,80 m de canto. Para ello, se contempla la demolición del actual tablero y de la coronación del muro, y la construcción de una nueva coronación de acoja la entrega del nuevo tablero. Las vigas se encuentran simplemente apoyadas en los estribos, descansando sobre aparatos de neopreno.

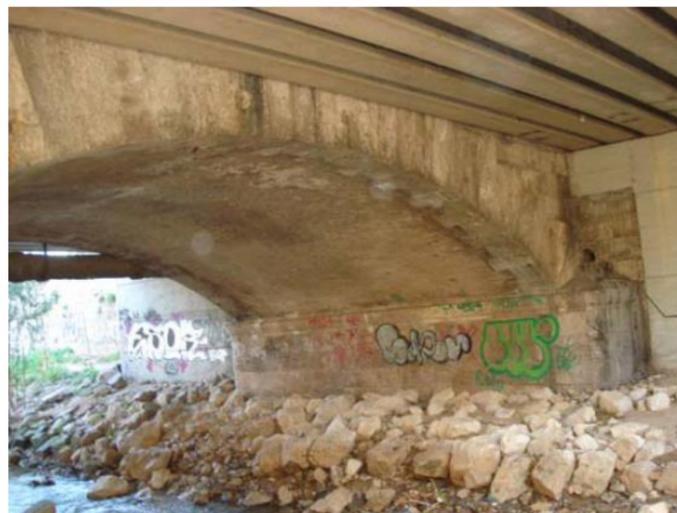
Ilustración 39. Vista inferior del puente sobre el río Huerva. Arco y ampliación de vigas prefabricadas

- Eflorescencias principalmente en la zona de la bóveda
- Grietas en algunas de las vigas a la altura de la junta de calzada longitudinal
- Pátinas y manchas de óxido causadas por un comportamiento inadecuado de los sistemas de drenaje de la calzada y/o de las juntas

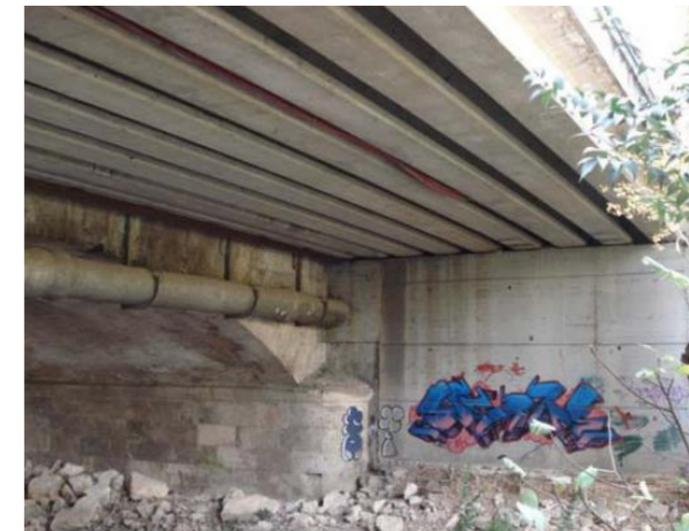
Ilustración 40. Vista inferior del puente sobre el río Huerva. Estribo

- Suciedad por restos metálicos abandonados tras la ejecución de los ensanches
- Asentamiento diferencial de uno de los estribos recrecidos
- Erosión de la cimentación de uno de los estribos por la acción del agua debido a la falta de protección
- Fisuras y grietas de pequeña entidad en los estribos
- Desconches y pérdida de recubrimiento del hormigón en algunas armaduras
- Deterioros en las juntas de la calzada
