## 1.1. HERMANOS ARGENSOLA

### 1.1.1. Datos generales

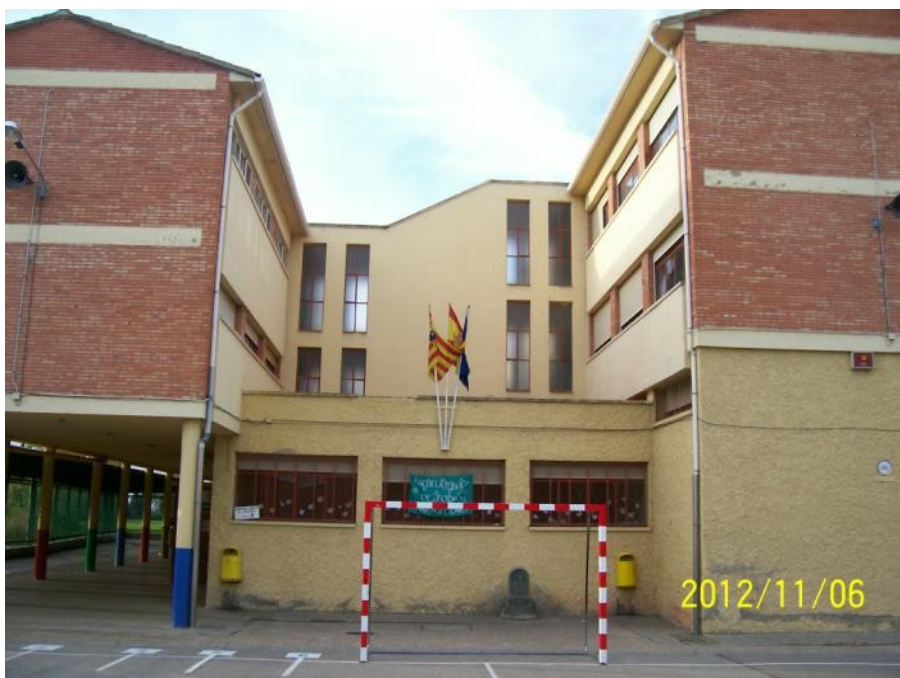
El colegio está situado en la C/ Escuelas nº 23 (Montañana) y su actividad es la colegio público de educación primaria e infantil con un número de alumnos aproximado de 290. El régimen de funcionamiento habitual en el periodo lectivo es de 7:00 a 16:00.
