## APARCAMIENTO EN LA AVENIDA DE CÉSAR AUGUSTO DE ZARAGOZA

## INFORME SOBRE EL ESTADO DE LA ESTRUCTURA

Peticionario: AYUNTAMIENTO DE ZARAGOZA  
Gerencia de Urbanismo  
Edificio Seminario, Vía Hispanidad, 20  
50009 Zaragoza

12 de febrero de 2021  
EX/OC-20052/E-9

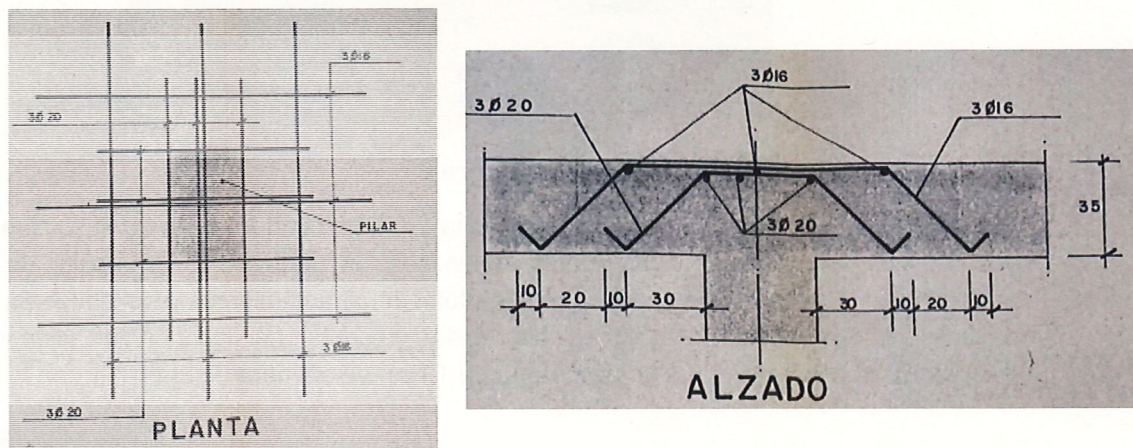
Figura 4

La cubierta del aparcamiento es una losa maciza de hormigón armado de 35 cm de canto. En la figura nº 4, tomada de los planos, se muestra un detalle del refuerzo frente a punzonamiento en el apoyo tipo de la losa sobre los pilares.

Tanto la armadura de flexión negativa como la de punzonamiento (ver la figura nº 4 anterior) encontrada en la cala coincide con la definida en los planos. Por encima de la superior negativa, el recubrimiento de hormigón es de unos 5 a 7 cm. Sobre la losa se dispone una capa de aglomerado asfáltico de unos 10-12 cm de espesor medio.

Obsérvese sin embargo (ver la figura nº 4 anterior) que, según la interpretación de los detalles de los planos, la armadura de refuerzo de punzonamiento debía situarse por encima o al menos a nivel de la de flexión en cada dirección, toda vez que según el detalle el recubrimiento superior de la armadura es mínimo.

- En la losa de la cubierta del aparcamiento de la Avenida de César Augusto hemos detectado el mismo defecto de ejecución en la colocación de la armadura de refuerzo frente a punzonamiento que el observado en la de la cubierta del de la plaza de Salamero. En efecto, la armadura de punzonamiento (o como mínimo una de las familias del refuerzo) se sitúa excesivamente profunda, por debajo de la de flexión lo que, por las razones ya apuntadas en nuestros informes anteriores, cuestionan seriamente su validez y por tanto su contribución resistente.

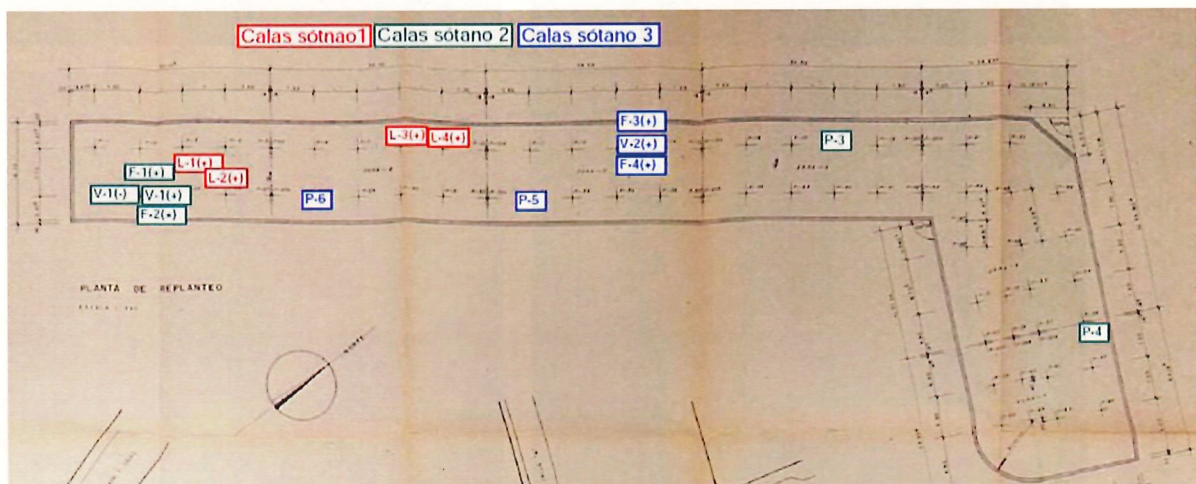
Figura 14

Al objeto de verificar la correspondencia entre lo proyectado y lo ejecutado, así como para obtener conclusiones sobre el estado de conservación de la estructura, entre otros aspectos, redactamos un plan de apertura e inspección de calas de investigación sobre un muestreo de contraste de los elementos estructurales del aparcamiento (losa de cubierta, vigas, pilares y forjados, ver figura nº 14).

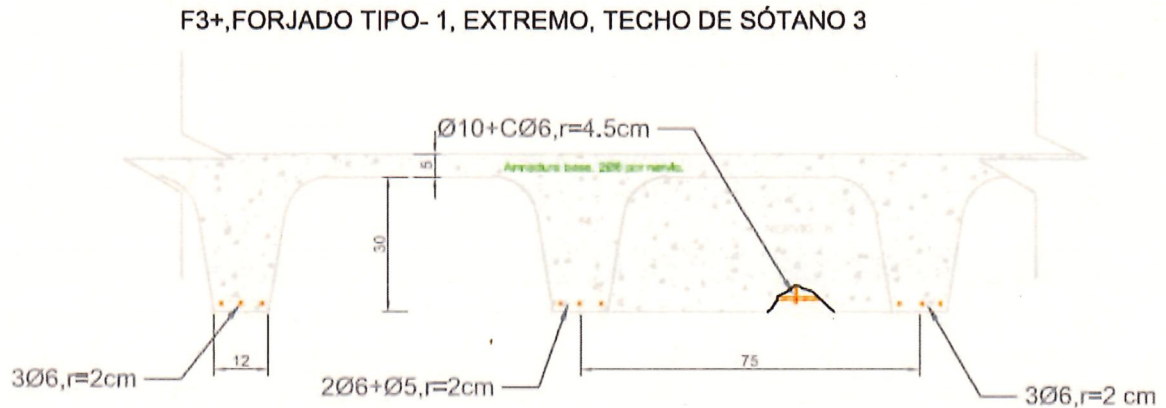
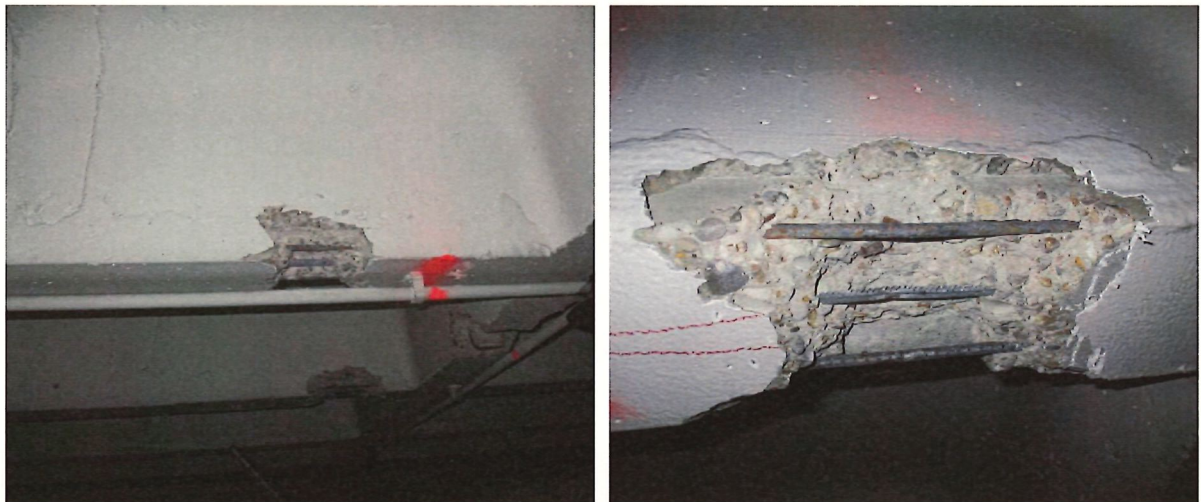
**Figura 18**

Se han practicado cuatro calas de contraste (cada cala afectaba a tres nervios consecutivos) para verificar la armadura de flexión positiva. Dos calas localizadas en el techo de sótano-2 y las otras dos en el techo de sótano -3, en las posiciones indicadas en el croquis de la figura nº 14 anterior, que muestrean vanos centrales y extremos (ver figuras nºs 17 y 18 a título de ejemplo).

Se observa coincidencia exacta, salvo únicamente en uno de los nervios muestreados en el que en lugar de un refuerzo de 6 mm de diámetro se ha dispuesto una barra de 5 mm. El recubrimiento inferior es de unos 20-25 mm en todos los casos, existiendo algún recubrimiento lateral inferior a dichos valores. La armadura en general aparece intacta o con leve oxidación superficial. La profundidad de avance del frente carbonatado, observado a partir de la impregnación de la cala con una disolución

alcohólica de fenoftaleína, pone de manifiesto que en general ha alcanzado la posición de la armadura de flexión.

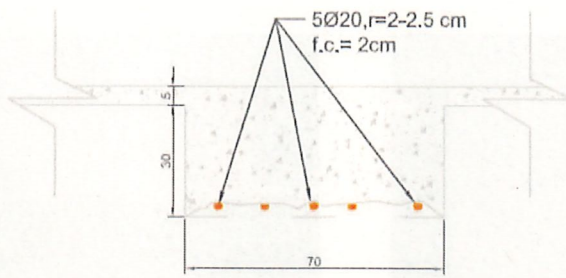
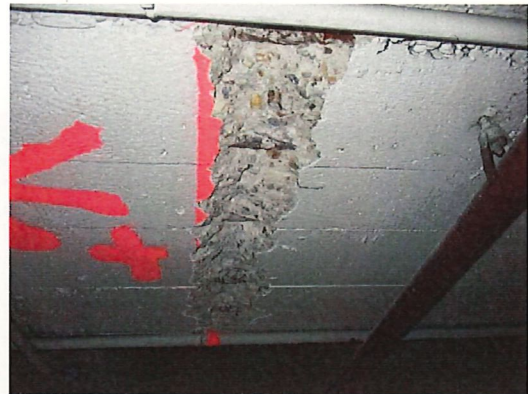
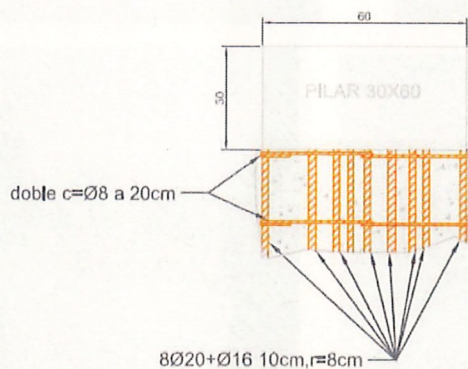
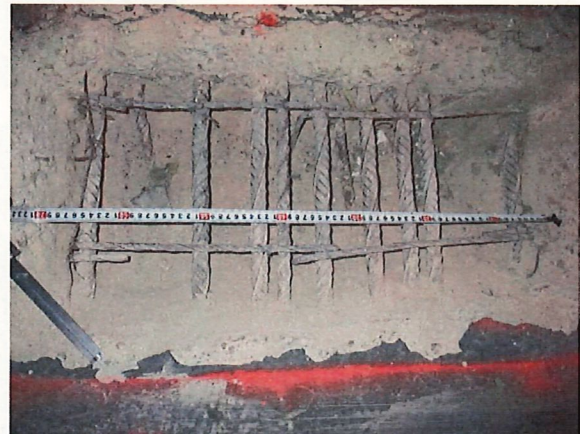
Figura 19

Se han practicado dos calas de contraste de la armadura positiva en secciones de centro de vano de vigas interiores (una en techo de planta sótano - 2 y otra en techo de sótano -3) y otras dos de contraste de armadura negativa en suelos de las plantas sótano -1 y -2 (ver figura nº 19 a título de ejemplo).

Tanto la armadura de flexión positiva en las secciones de centro de vano (5 barras de 20 mm de diámetro) como la de negativa (1 barra de 16 mm más 8 ó 9 barras de 20 mm en función del apoyo) coincide exactamente con la indicada en los planos de estructura. En ambos apoyos la armadura transversal de cortante está resuelta mediante cercos dobles de 8 mm de diámetro separados cada 20 cm, coincidente también con los planos (ver figura nº 20).

Se observan además en los apoyos los refuerzos cortos de 3 barras inclinadas de 16 mm de diámetro que aparecen por debajo de la armadura de flexión (ver figuras nºs 19 y 20).

V1+, VIGA ENTAMADO - 1, TECHO DE SÓTANO 2

V1(-) SUELO DE SÓTANO 2

Las armaduras aparecen en las calas sin oxidación relevante. El recubrimiento de la armadura positiva es de 10-20 mm, detectándose que el frente carbonatado alcanza una profundidad de unos 20 mm. Los recubrimientos de la armadura negativa son significativamente más elevados, de 80-100 mm.

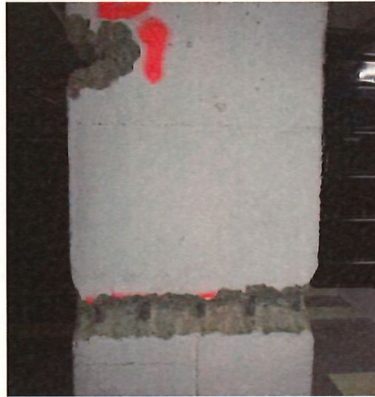
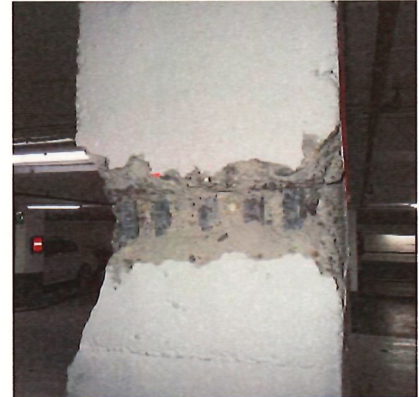
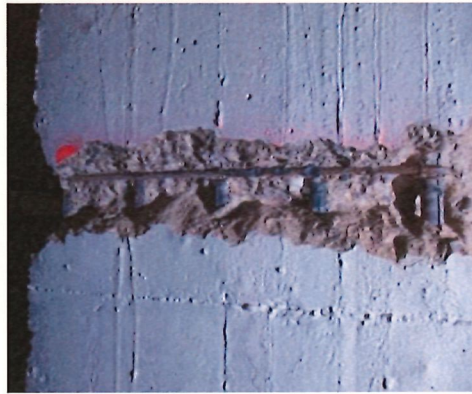
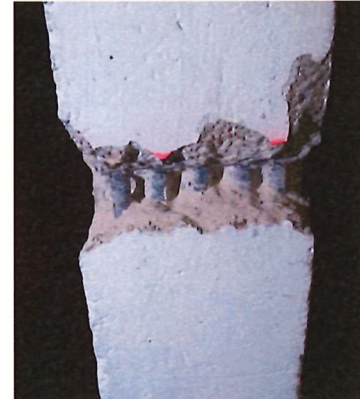
**Figura 21**

En la figura nº 21 se muestra, a título de ejemplo, croquis y fotografías de algunas de las calas practicadas en los pilares.

P-25 SÓTANO 1,

30 x 60, 16Ø25, e Ø8 a 15

P-16 SÓTANO 2,

Se observa coincidencia exacta con lo definido en los planos (tanto en dimensiones como en armado) en los tramos de los pilares P-7, P-25, P-29, P-33 y P58A. En el caso del tramo del pilar P-16 las dimensiones coinciden pero la cuantía de armadura longitudinal dispuesta realmente es mayor que la definida en los planos. En efecto, se detectan 16 barras longitudinales de 25 mm de diámetro, frente a las 8 de 20 mm más otras 8 de 25 mm previstas en los planos. La armadura transversal (cercos de 8 mm de diámetro dispuestos cada 15 cm) es coincidente en todos los casos.

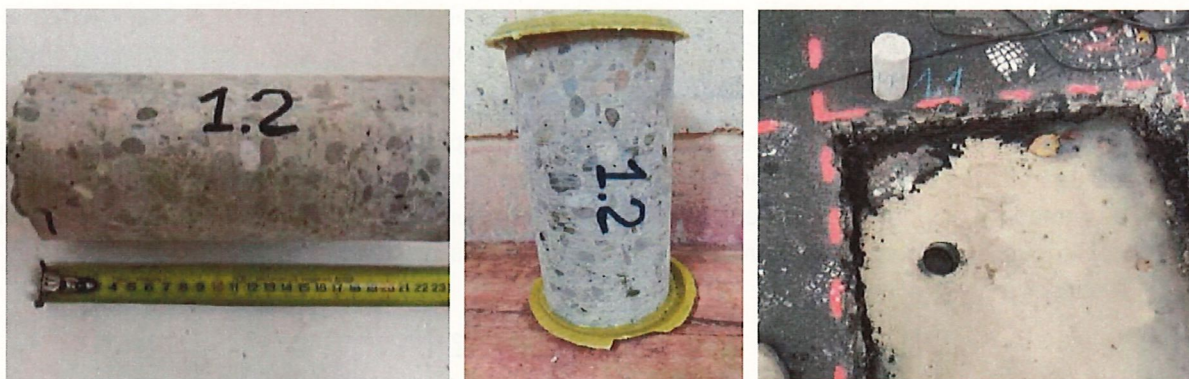
**Figura nº 23**

La extracción y rotura de las probetas fue llevada a cabo por la firma CONTROL 7 (figura nº 23), siguiendo los criterios y bajo la supervisión de INTEMAC.

En el anejo nº 3 se incluye copia de las 8 actas de los resultados de los ensayos. En ellas no se describe ninguna anomalía relevante ni en el examen de las probetas ni en cuanto a la forma de rotura. En la tabla nº 1 siguiente se recogen dichos resultados:

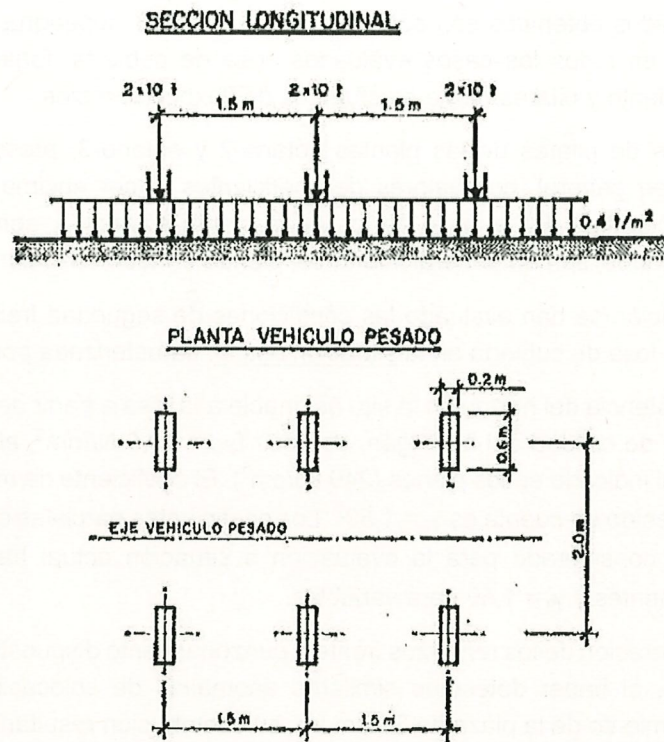
Figura nº 25

- En primer lugar se ha realizado una evaluación de la situación nominal de proyecto de la estructura. Las cargas permanentes consideradas son las indicadas en el anejo nº 4 (como ya se ha indicado entre la documentación disponible no se encuentra la memoria de cálculo y en los planos no aparece información sobre acciones) es decir: peso propio de la losa, 875 kp/m<sup>2</sup>, más 275 kp/m<sup>2</sup> de la carga muerta del pavimento de aglomerado asfáltico (2.300 kp/m<sup>3</sup>) de unos 12 cm de espesor medio. La sobrecarga de uso que se ha tenido en cuenta es la indicada en la "Instrucción relativa a las acciones a considerar en el Proyecto de Puentes de Carretera" de 1.972, es decir una sobrecarga uniformemente distribuida de 400 kp/m<sup>2</sup> y un vehículo pesado de 60 toneladas (figura nº 25).

Al considerar la posibilidad de actuación del tren de cargas definido anteriormente en toda la anchura de la calzada sobre la losa de cubierta, no se ha tenido en cuenta la sobrecarga de nieve simultánea (de  $100 \text{ kp/m}^2$ , netamente inferior por tanto a la parte distribuida de tren), tal y como autoriza expresamente la citada Instrucción de acciones.

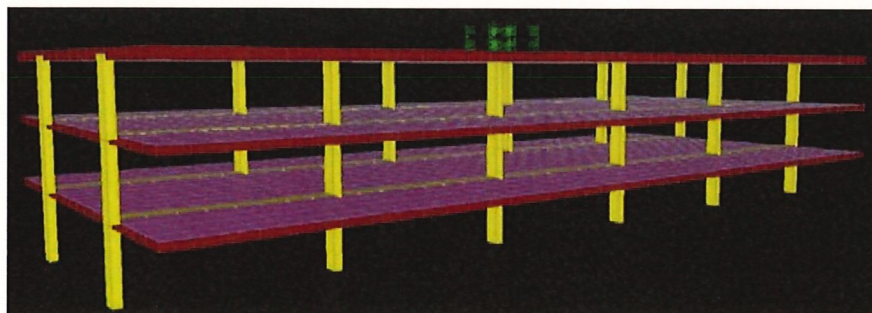
Figura nº 26

El cálculo de esfuerzos se ha realizado en primer lugar mediante una estimación simplificada a partir de un reparto isostático proporcional a las áreas tributarias de cada elemento, procedimiento confirmado en su caso o corregido a partir de las distribuciones deducidas mediante un modelo de cálculo con ayuda del programa de análisis de estructuras mediante el método de los elementos finitos SAP 2000 (figura nº 26). En dicho modelo se han tenido en cuenta diversas posiciones del vehículo pesado al objeto de obtener esfuerzos pésimos para el elemento estructural considerado en cada caso.

Los resultados obtenidos son correctos (coeficientes K superiores a la unidad o sólo levemente inferiores) en todos los casos evaluados: losa de cubierta, forjados y vigas a flexión, corte y punzonamiento y pilares frente a esfuerzos de flexocompresión.
