# CRITERIOS TÉCNICOS Y DE DISEÑO QUIOSCOS-BAR

UBICACIÓN: PARQUE DELICIAS C/ MOSÉN ANDRÉS VICENTE

**Asunto:** Estado actual y criterios técnicos y estéticos para la explotación del Quiosco situado en el Parque Delicias.

**Número de Lote:** Lote 3

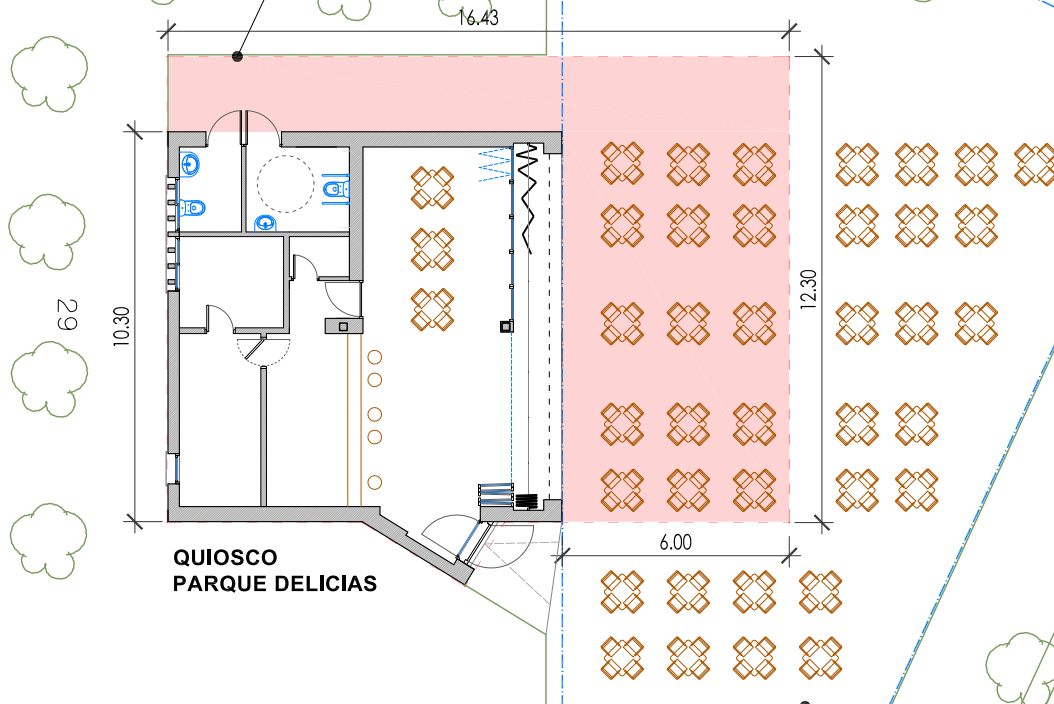
**ÁREA DE MOVIMIENTO  
DE SUPERFICIE CERRADA**

Sup. Quiosco actual = 111.00 m<sup>2</sup>  
Sup. de ampliación = 95.00 m<sup>2</sup>

Sup. Área movimiento superficie  
cerrada **TOTAL = 206.00 m<sup>2</sup>**
