# CRITERIOS TÉCNICOS Y DE DISEÑO QUIOSCOS-BAR

UBICACIÓN: PARQUE TORRE RAMONA

SEPTIEMBRE / 2020

**Asunto:** Estado actual y criterios técnicos y estéticos para la explotación del Quiosco situado en el Parque Torre Ramona.

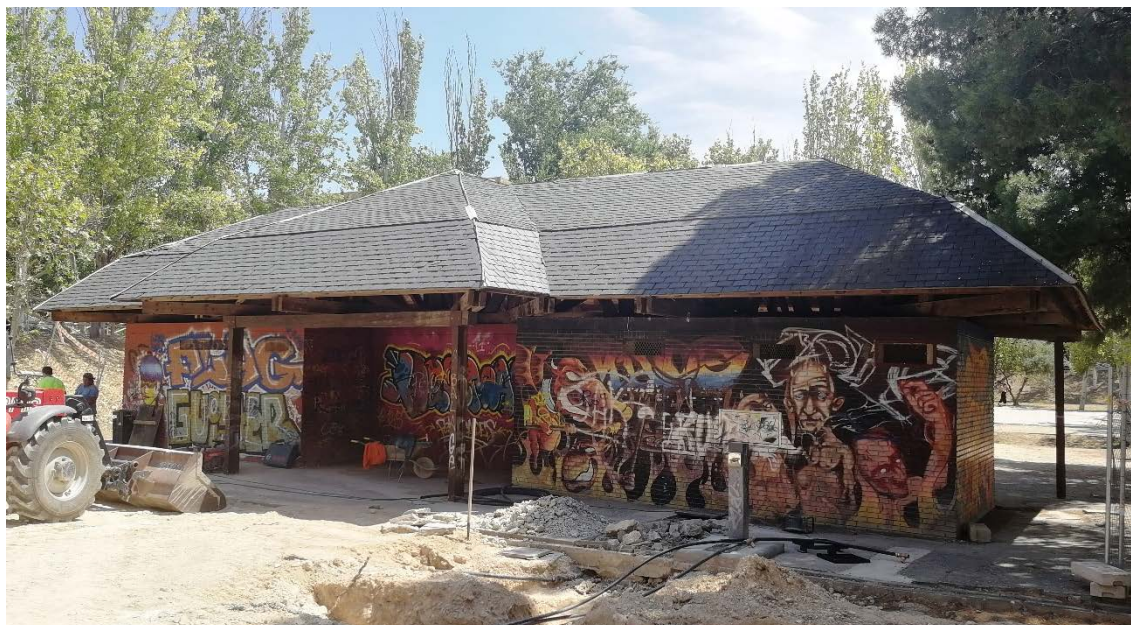
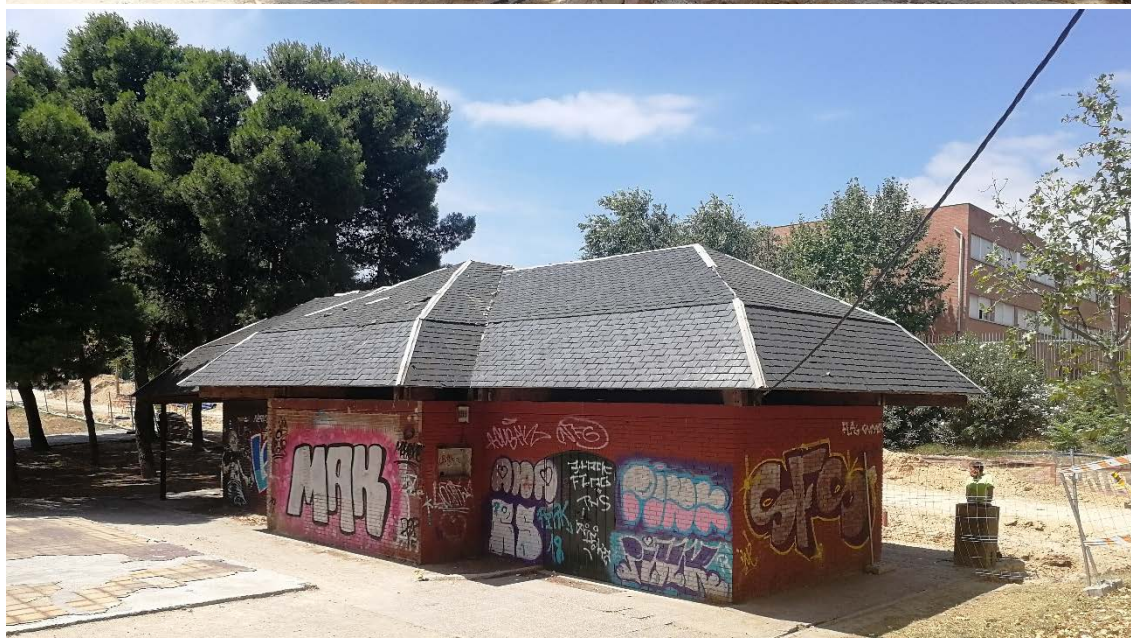
Mediante la observación visual exterior se constata la fijación directa de estas piezas sobre el entablado de la cubierta y el deterioro de algunas piezas de la misma, por encontrarse sueltas o fracturadas, apareciendo lesiones por filtraciones en la cara interior del entablado de madera.

Además, las piezas de chapa metálica de remate colocadas en la cumbrera y en las limatesas de la cubierta se encuentran muy deterioradas, desprendidas en gran parte de dichos encuentros y arrancadas e inexistentes en otros puntos.

Los cerramientos exteriores de fábrica de ladrillo no presentan fisuras o grietas de importancia pero sí multitud de grafitis y pintadas en todas sus caras.

Dado el actual deterioro de todas las carpinterías y cerrajería, así como de los huecos de acceso al quiosco y de servicio de barra al exterior que se encuentran cerrados con fábrica de ladrillo, se considera que toda la carpintería, cerrajería y persianas deberán ser renovadas en su totalidad, adecuándose a los criterios estéticos señalados.
