# CRITERIOS TÉCNICOS Y DE DISEÑO QUIOSCOS-BAR

### LOTE 5

UBICACIÓN: PASEO DE LA RIBERA, S/N,  
(Embarcadero de Vadorrey)

**Asunto:** Estado actual y criterios técnicos y estéticos para la explotación del Quiosco situado en el Paseo de la Ribera, s/n, junto al embarcadero de Vadorrey.

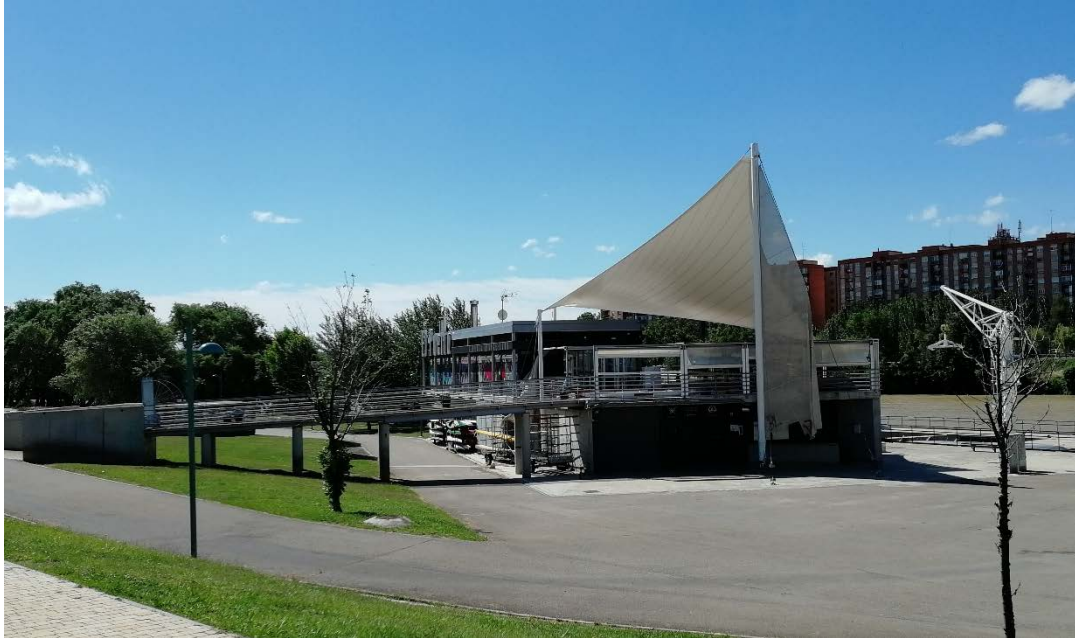
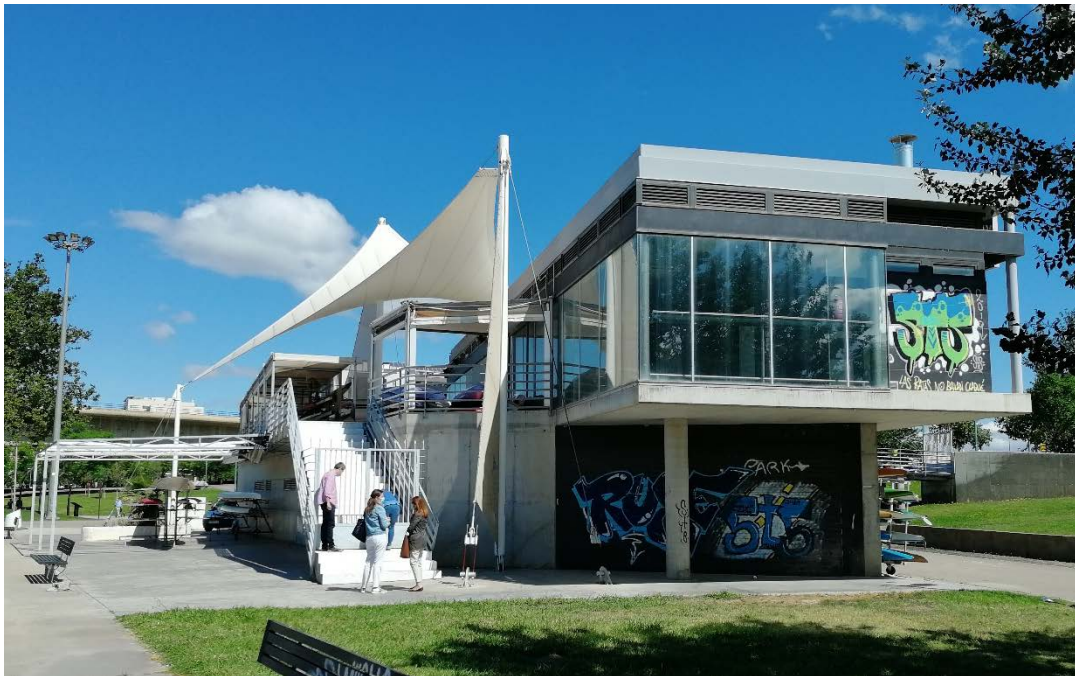
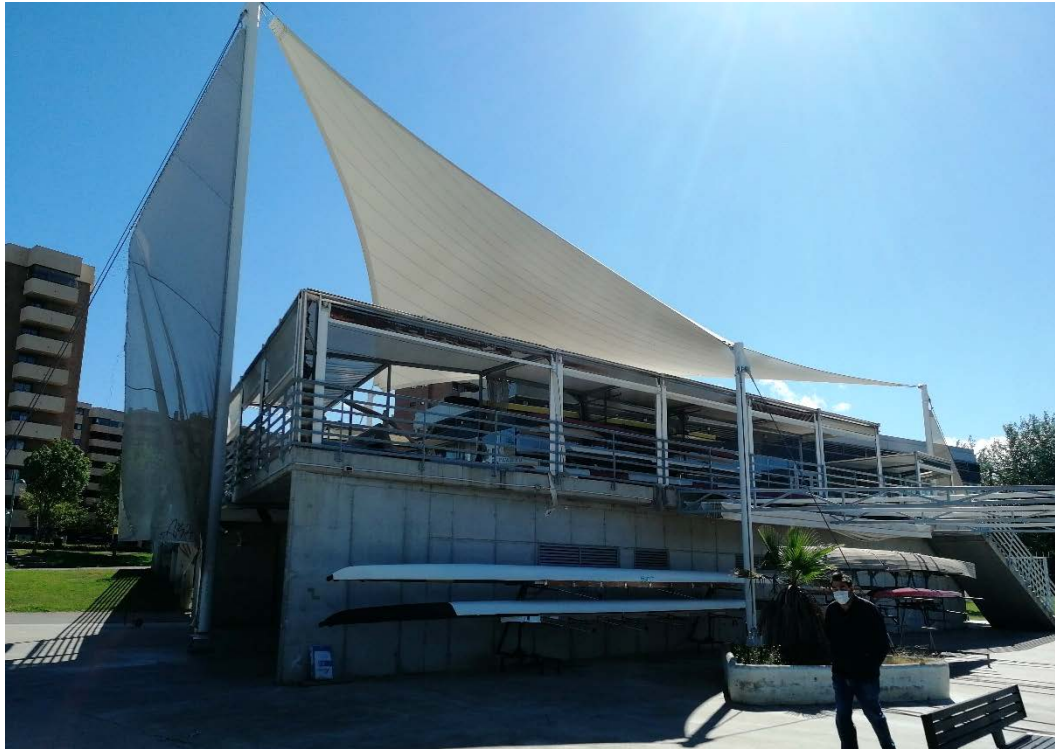
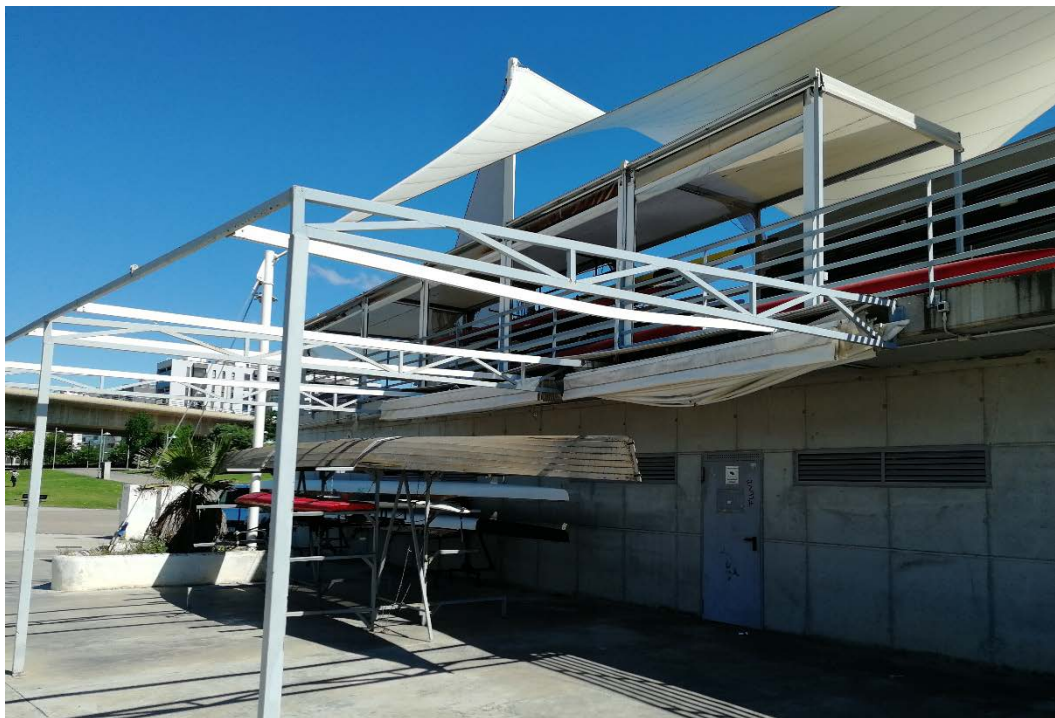
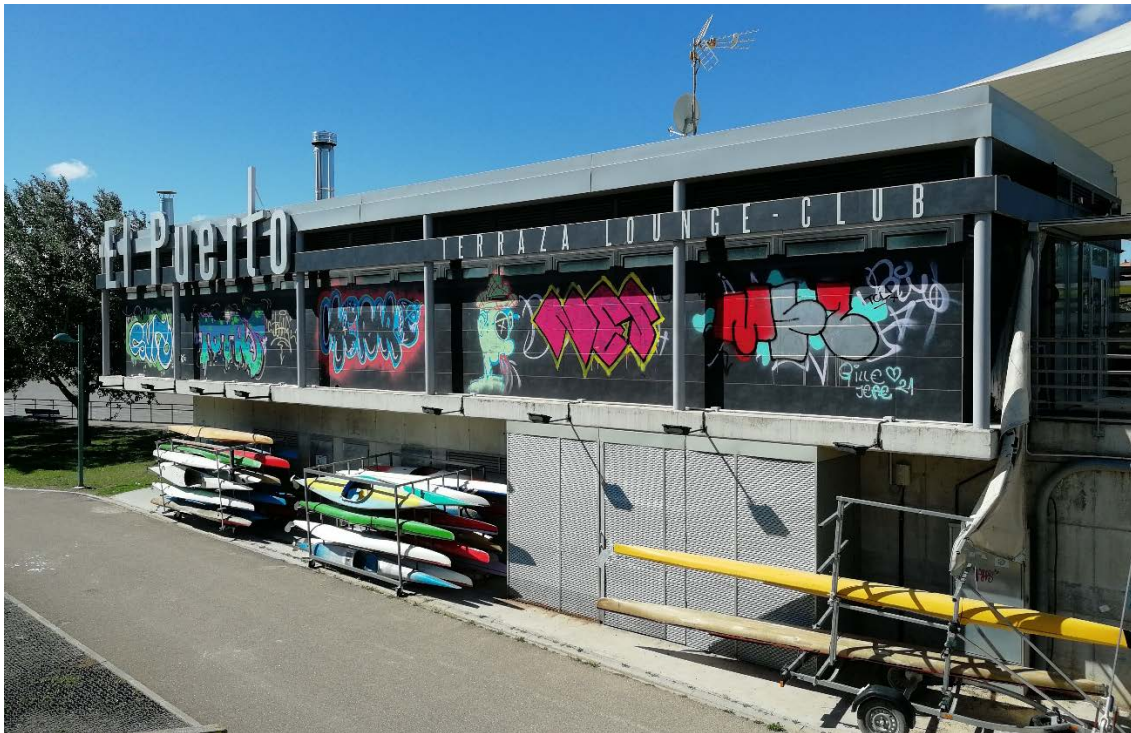
### Vistas exteriores

En defecto de actuaciones más profundas, se considera que el estado de conservación general de la estructura de hormigón y la parte de estructura metálica es buena, sin apreciarse signos de lesiones ni oxidación en los elementos visibles. Por lo que se considera que no se debe actuar.

La vela más vertical en la orientación oeste se encuentra suelta en la mitad inferior de su agarre por rotura de los elementos que la tensaban y sujetaban. Deberá ser arreglada o sustituida en su totalidad. Las otras dos velas se encuentran en un estado aparentemente bueno de conservación en su parte textil.

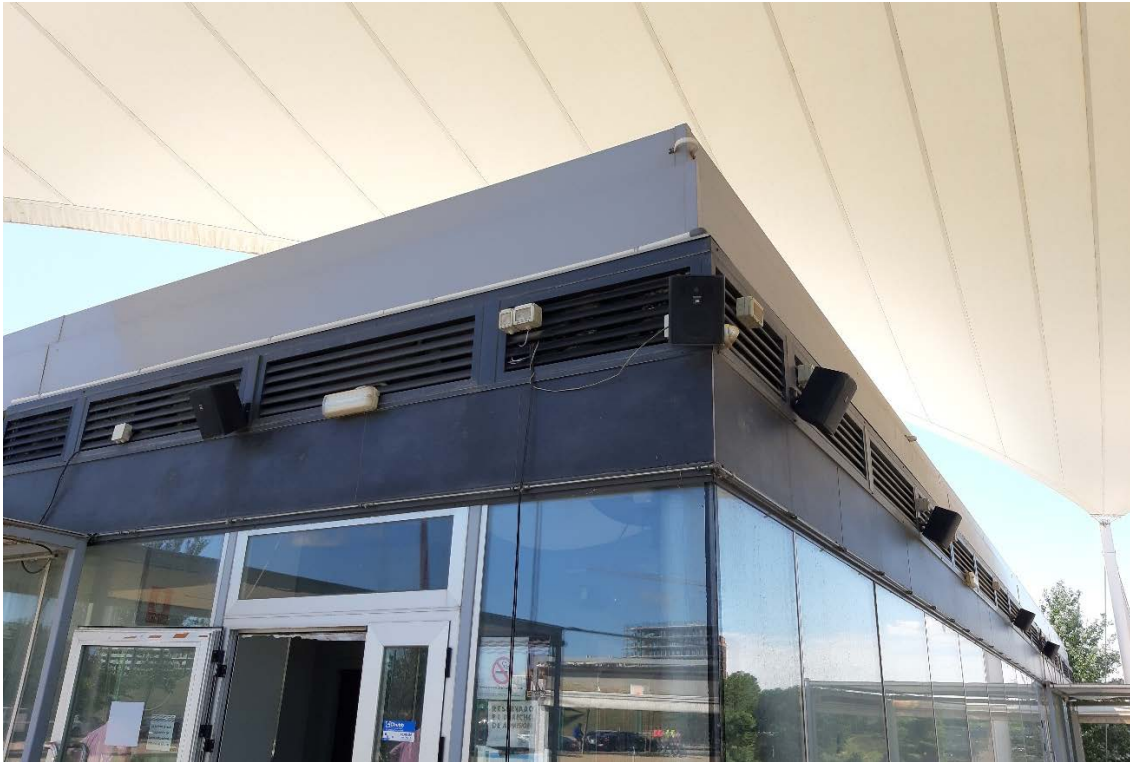
Vistas terraza superior

Debido a la forma del edificio, la terraza superior transitable es la cubierta de gran parte de la planta baja. Se compone de una losa de hormigón armada con un acabado pintado. Esta pintura se encuentra deteriorada, levantada en diversas zonas y con problemas de suciedad por acumulación de agua entorno a los sumideros que se encuentran obstruidos por falta de mantenimiento.

En la planta primera, de deberá arreglar daños superficiales en la pintura de acabado de la pérgola existente en la terraza superior. Y se sustituirán o se eliminarán los toldos deteriorados de las mismas.
