ANEJO RED DE SANEAMIENTO

El objeto del presente Anejo consiste en definir el estado actual de la red de saneamiento en la calle Sixto Celorrio, tramo: Plaza de las Canteras y C/ Alicante – C/ Cabañera, así como justificar la necesidad de efectuar la renovación de dicha red y definir las actuaciones proyectadas.

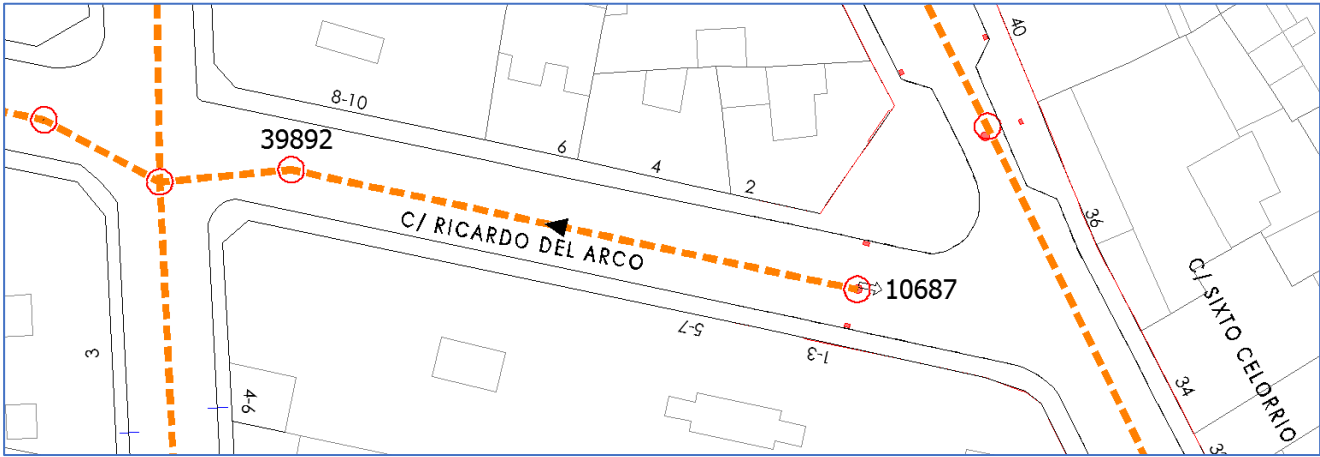
Por otra parte, en la C/Ricardo del Arco, en el tramo que conecta con C/Sixto Celorrio, discurre un colector de hormigón en masa de 300 mm de diámetro (entre los pozos 10687 y 39892) que se encuentra en mal estado de conservación, habiéndose detectado daños importantes en la conducción y defectos en las conexiones de las acometidas.

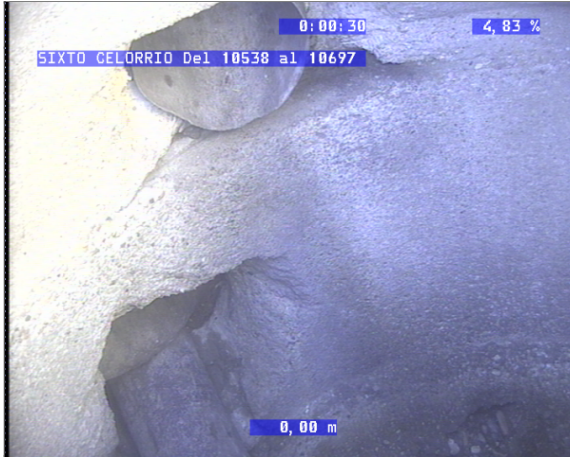
SIXTO CELORRIO Del 10538 - al 10697\_\_0000.bmp

Tipo de nudo de comienzo, registro,, MSLINK 10538 , Escalones (SI, defectuosos) Sumidero lado izdo, acometida lado izdo. (Se observa rotura en los entronques)

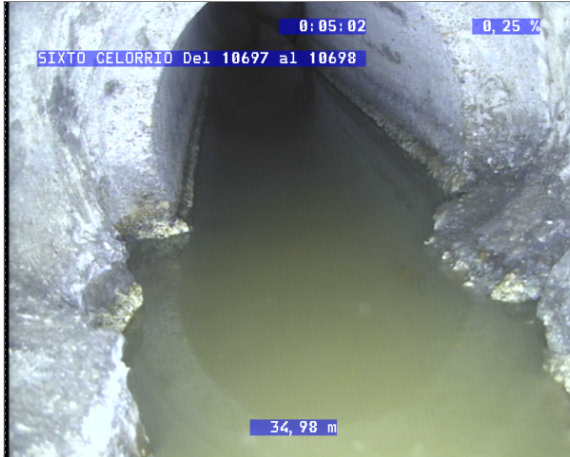
SIXTO CELORRIO Del 10697 - al 10698\_\_0000.bmp

Texto: Observación general, Roturas en la solera del pozo

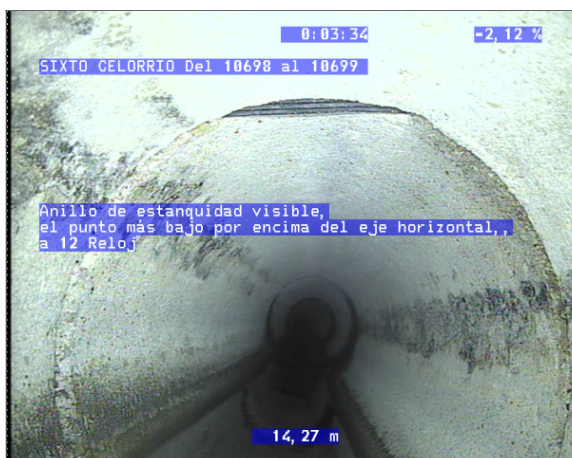
SIXTO CELORRIO Del 10698 - al 10699\_\_0002.bmp

Observación general, Roturas en la solera del pozo

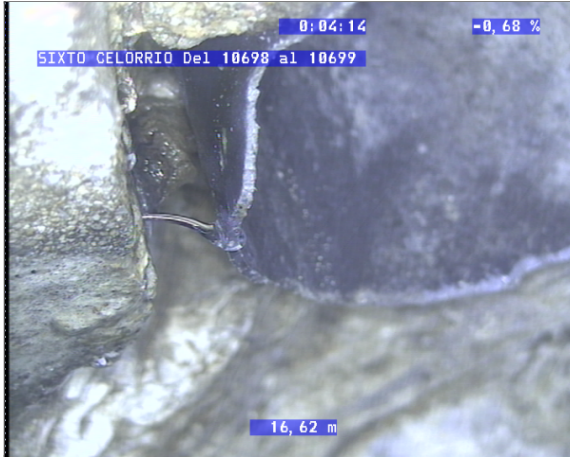
SIXTO CELORRIO Del 10698 - al 10699\_\_0003.bmp

Texto: En forma de caballete, taladrada, conexión abierta,, altura: 200 mm, anchura: 200 mm, a 10 Reloj, Acometida lado izdo, entronque defectuoso de la acometida con la red general

Entre los pozos 10698 – 10699 se ha previsto la reparación de una junta defectuosa, mediante la instalación de un packer de resina para tubería de diámetro 300 mm.

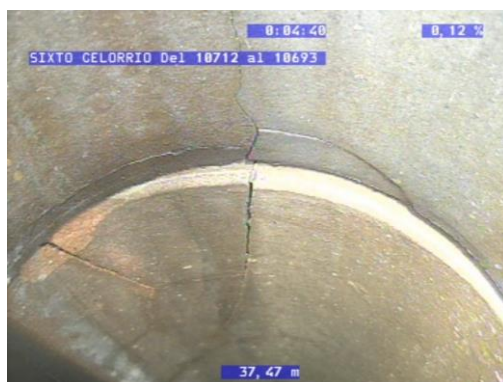
- Se observan pequeñas fisuras en múltiples juntas del colector.

- A 38.15 ml se observan placas de lechada de hormigón a mitad sección, así como facturas múltiples en las paredes.

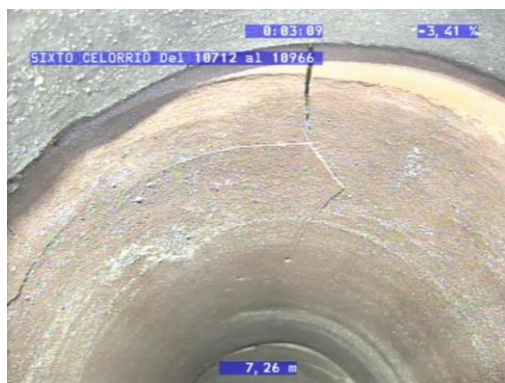
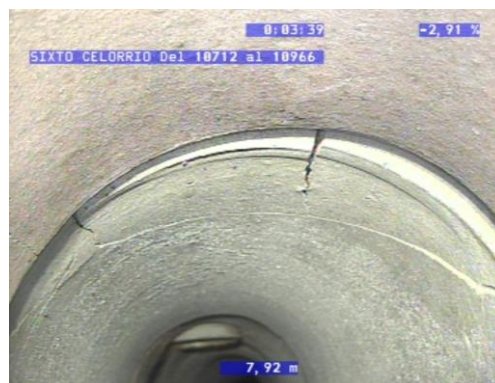
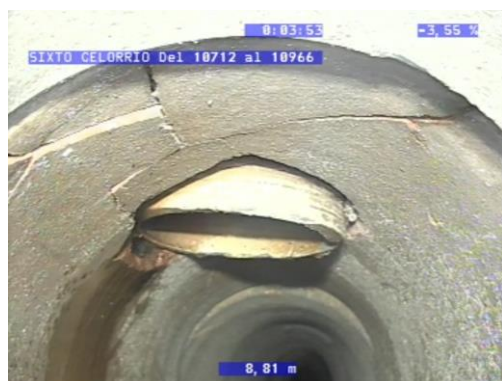
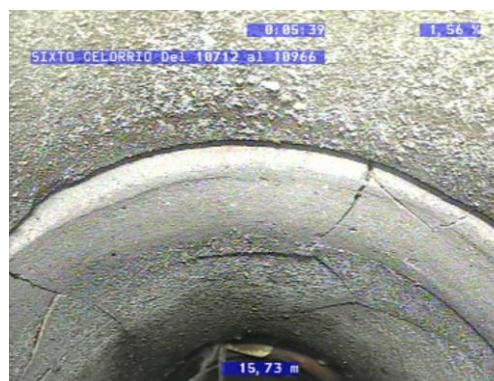
- A 6.13 ml se observa junta desplazada en sentido radial, con leves fisuras.
- Se observan pequeñas fisuras en múltiples juntas del colector.

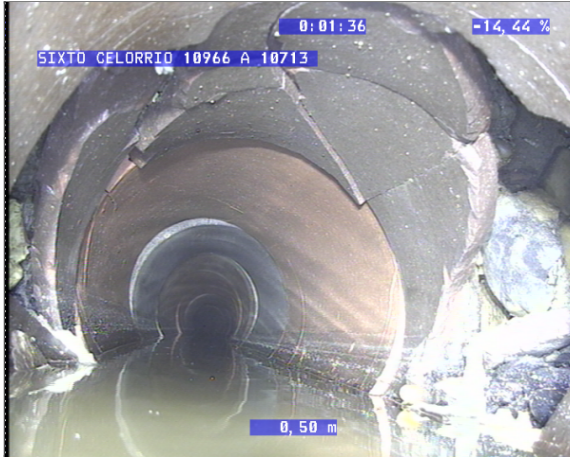
SIXTO CELORRIO 10966 - A 10713\_\_0000.bmp

Pérdidas, fragmentos de la pared desaparecidos,, 1 mm, desde 7 Reloj, a 5 Reloj

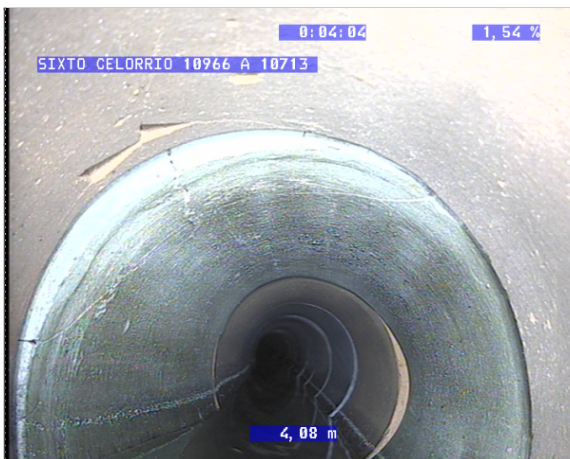
SIXTO CELORRIO 10966 - A 10713\_\_0001.bmp

Micro-fisura longitudinal, anchura de la fisura, 1 mm, a 7 Reloj

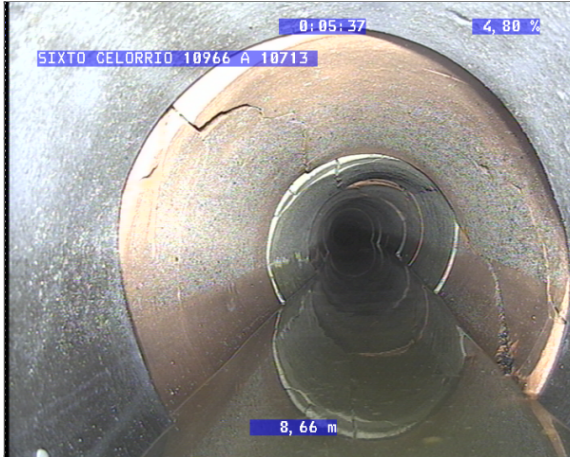
SIXTO CELORRIO 10966 - A 10713\_\_0003.bmp

Micro-fisura circunferencial, anchura de la fisura, 1 mm, desde 12 Reloj, a 12 Reloj

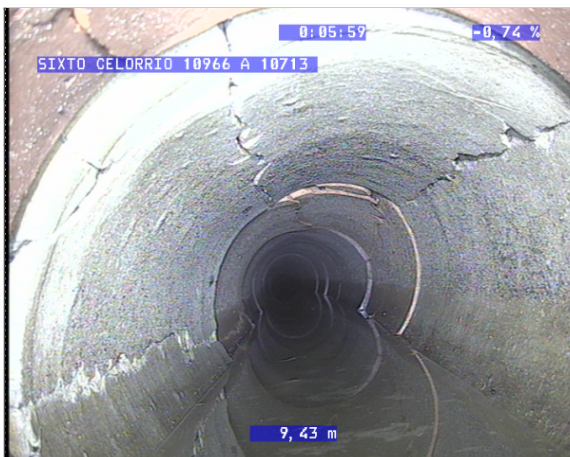
SIXTO CELORRIO 10966 - A 10713\_\_0004.bmp

Micro-fisura circunferencial, anchura de la fisura, 1 mm, desde 12 Reloj, a 12 Reloj

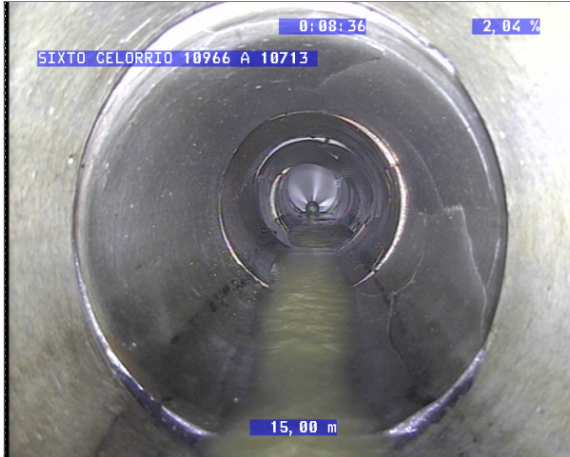
SIXTO CELORRIO 10966 - A 10713\_\_0006.bmp

Micro-fisura circunferencial, anchura de la fisura, 1 mm, desde 12 Reloj, a 12 Reloj

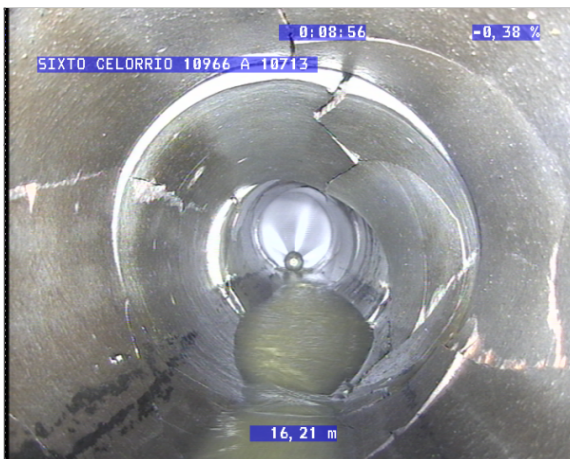
SIXTO CELORRIO 10966 - A 10713\_\_0007.bmp

Micro-fisura circunferencial, anchura de la fisura, 1 mm, desde 12 Reloj, a 12 Reloj

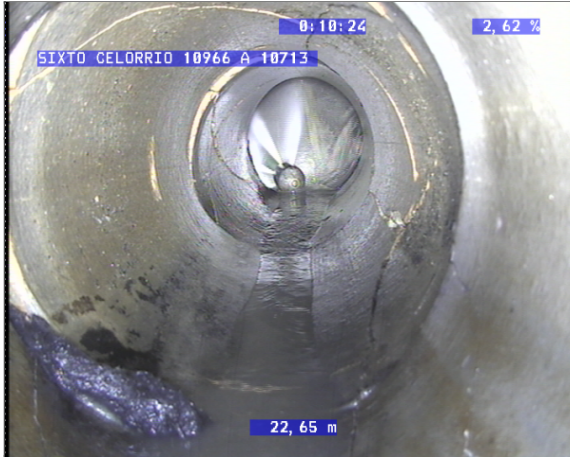
SIXTO CELORRIO 10966 - A 10713\_\_0009.bmp

Micro-fisura circunferencial, anchura de la fisura, 1 mm, desde 12 Reloj, a 12 Reloj

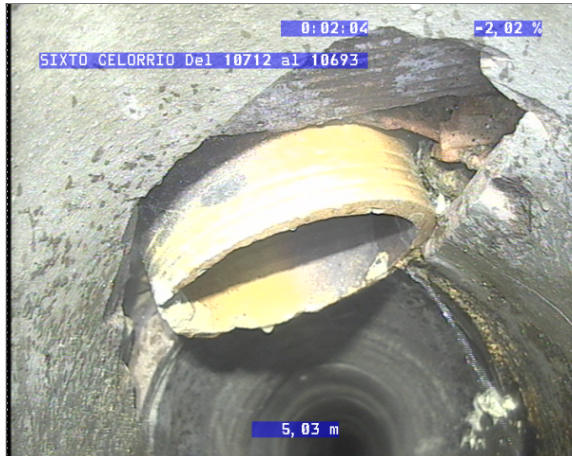
SIXTO CELORRIO Del 10712 - al 10693 \_\_0003.bmp

Texto: Conexión sencilla, cincelada, conexión abierta,, altura: 80 mm, anchura: 80 mm, a 3 Reloj, Acometida lado izdo. Rotura en el entronque de la acometida.

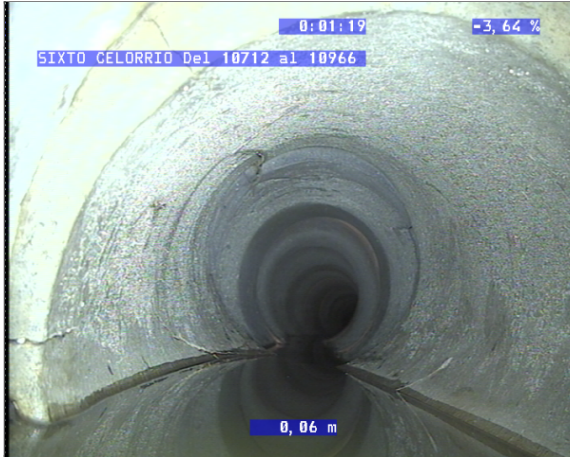
SIXTO CELORRIO Del 10712 - al 10966\_\_0000.bmp

Texto: Fisura abierta, longitudinal, anchura de la fisura, 1 mm, a 7 Reloj, Rotura de tubería en el entronque del pozo con la tubería de salida

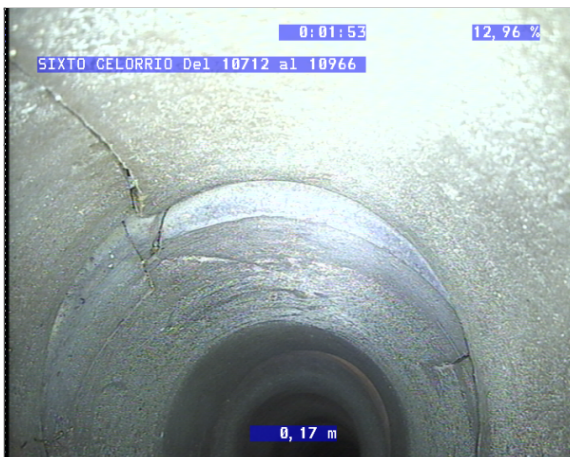
SIXTO CELORRIO Del 10712 - al 10966\_\_0001.bmp

Texto: Fisura abierta, circumferencial, anchura de la fisura, 1 mm, desde 10 Reloj, a 2 Reloj, Rotura en la junta (Parte superior).

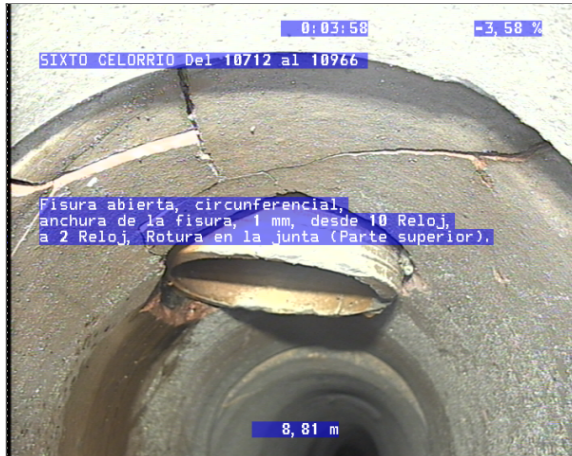
SIXTO CELORRIO Del 10712 - al 10966\_\_0004.bmp

Texto: Fisura abierta, circunferencial, anchura de la fisura, 1 mm, desde 10 Reloj, a 2 Reloj, Rotura en la junta (Parte superior).

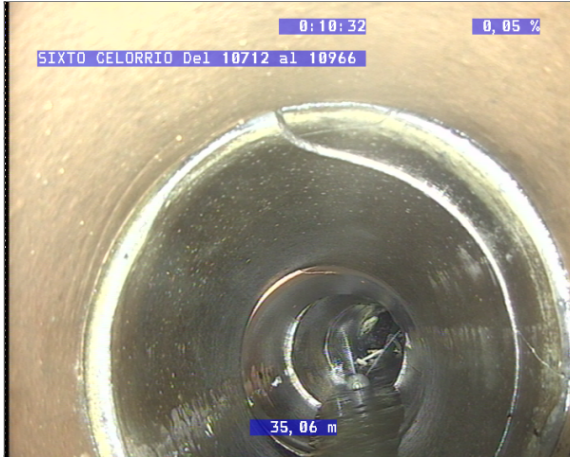
SIXTO CELORRIO Del 10712 - al 10966\_\_0007.bmp

Texto: Fisura abierta, circunferencial, anchura de la fisura, 1 mm, desde 9 Reloj, a 2 Reloj, Rotura en la junta (Parte superior).

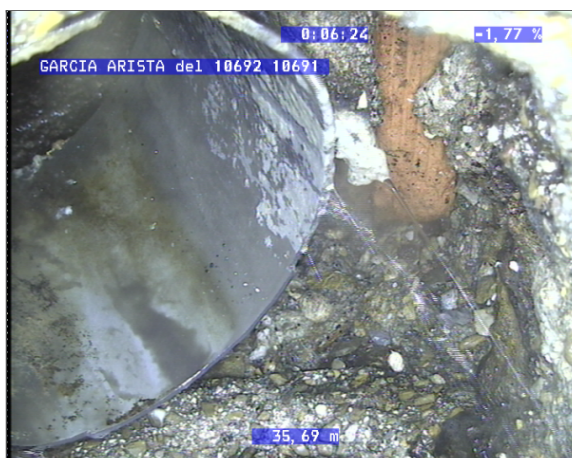
GARCIA ARISTA del 10692 - 10691\_\_0002.bmp

En forma de caballete, cincelada, conexión abierta,, altura: 200 mm, anchura: 200 mm, a 12 Reloj, Lado Derecho (son 2 acometidas lado dcho en la misma arqueta). rotura en el entronque de la acometida mas inferior.

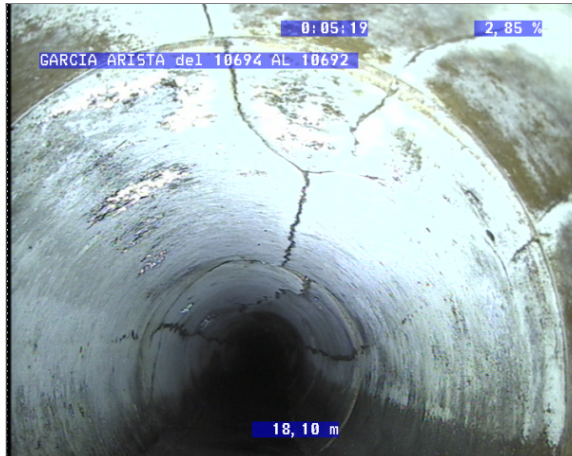
GARCIA ARISTA del 10694 - AL 10692\_\_0000.bmp

Texto: Fisura abierta, compleja, anchura de la fisura, 1 mm, a 12 Reloj

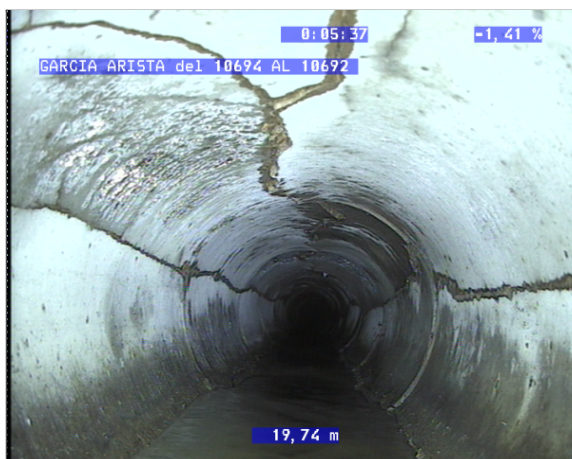
GARCIA ARISTA del 10694 - AL 10692\_\_0001.bmp

Texto: Fisura abierta, compleja, anchura de la fisura, 1 mm, a 12 Reloj

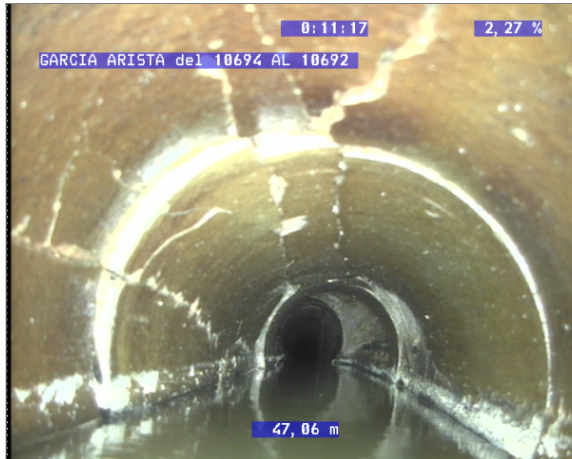
GARCIA ARISTA del 10694 - AL 10692\_\_0003.bmp

Texto: Fisura abierta, longitudinal, anchura de la fisura, 1 mm, a 12 Reloj

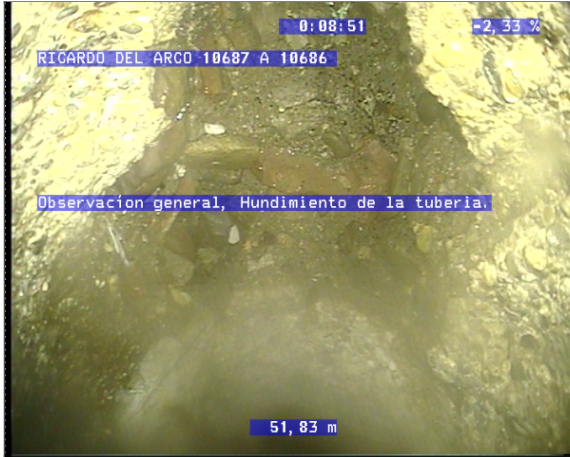
RICARDO DEL ARCO 10687 - A 10686\_\_0000.bmp

Observación general, Hundimiento de la tuberia.

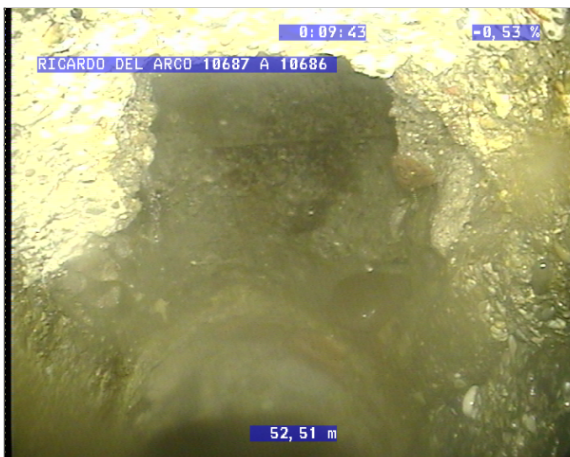
RICARDO DEL ARCO 10687 - A 10686\_\_0001.bmp

Observación general, Hundimiento de la tuberia.
