# FICHA DESCRIPTIVA (acceso operación de llaves)

EXCMO. AYUNTAMIENTO  
DE ZARAGOZA  
AGUAS  
1900

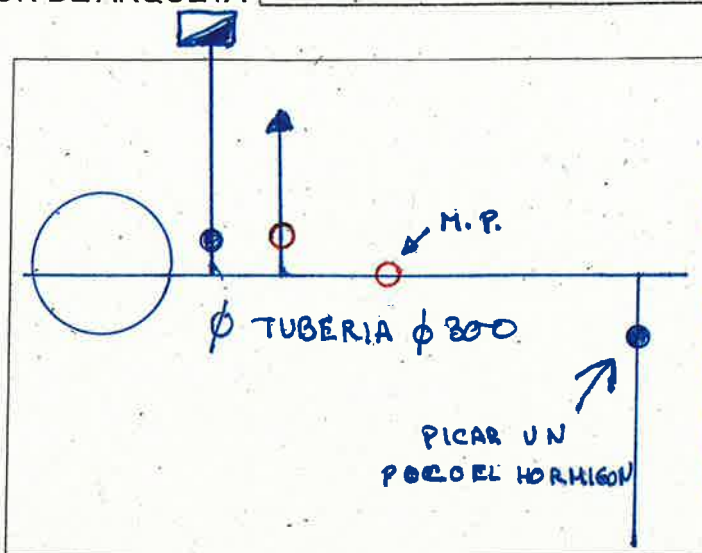
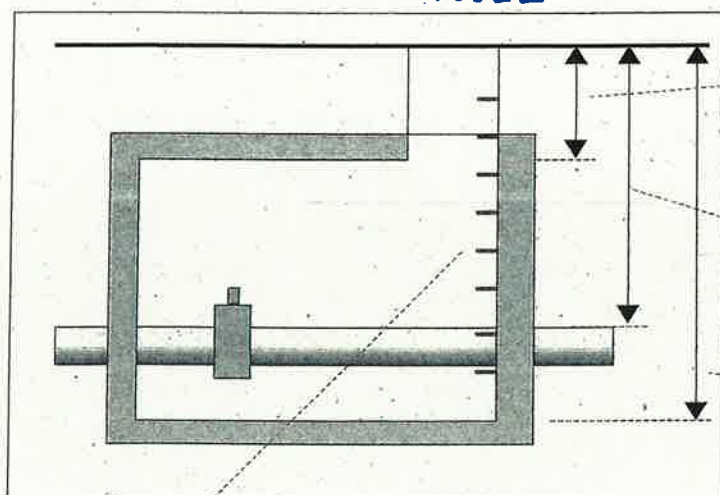
NO HAY PATES HACER DOS TRAMPILLONES PARA EL  
DESAGÜE (MEDIDA DESDE EL PAVIMENTO A LA TUBERIA ES DE 93)  
Y PARA LA VALVULA DE φ 300 DE MARIPOSA

Nº DE TRAMPILLONES A INSTALAR O SUSTITUIR

2

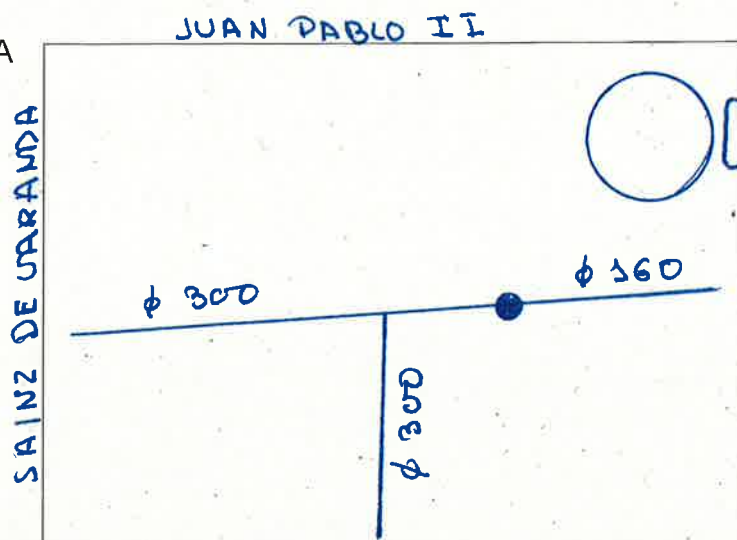
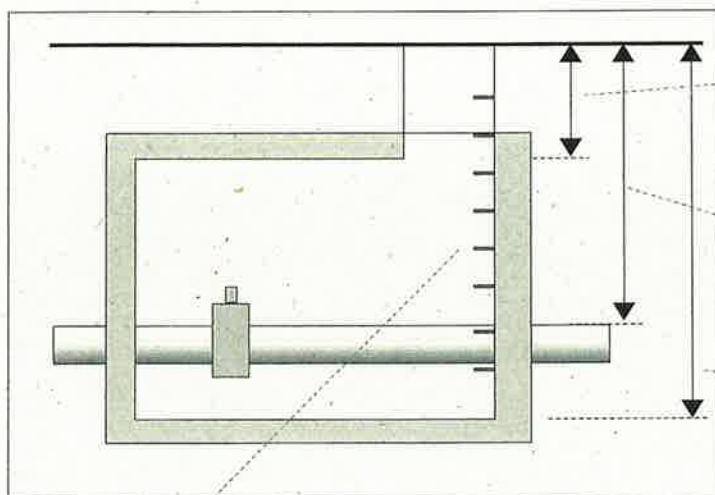
Nº orden-(según lista) **39** **2** MSLINK **6884**Fecha inspección **18/3/2014**UBICACIÓN DE ARQUETA **SAINZ VARANDA - JUAN PABLO II**

**Valvula de φ 150 compuesta en mal estado y perdida de agua por union de la reduccion de φ 300/φ 150**

Nº DE TRAMPILLONES A  
INSTALAR O SUSTITUIR**1**

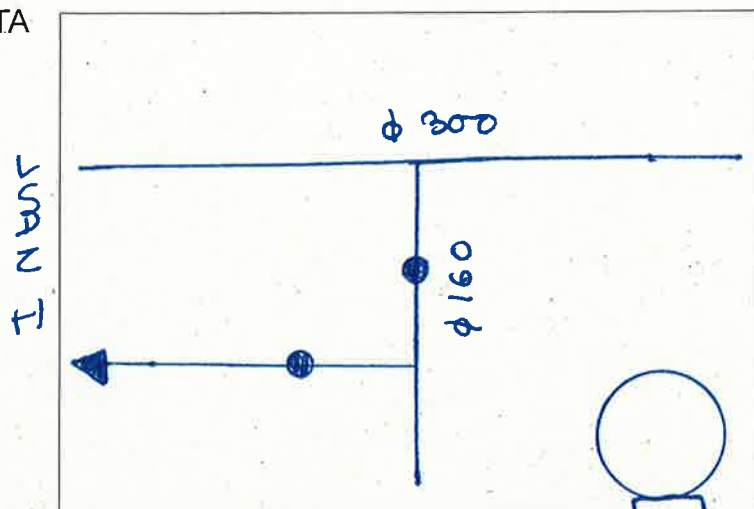
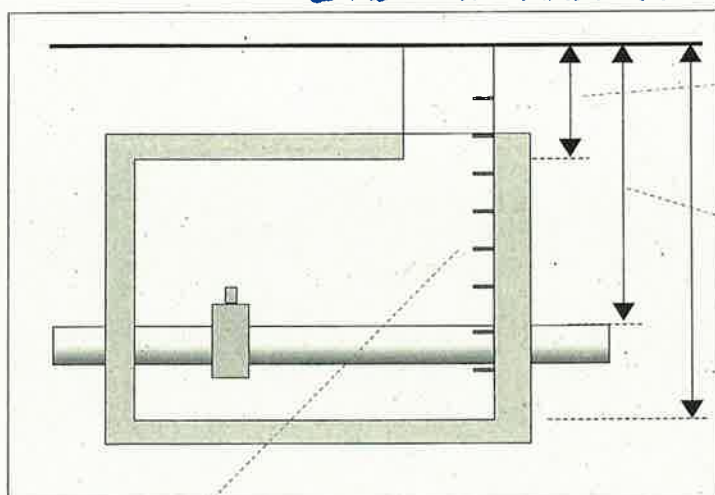
Nº orden-(según lista) **39** **4** MSLINK **6885**

Válvula de tubería de abastecimiento  $\phi 150$  de nueva  
y válvula de desagüe vieja

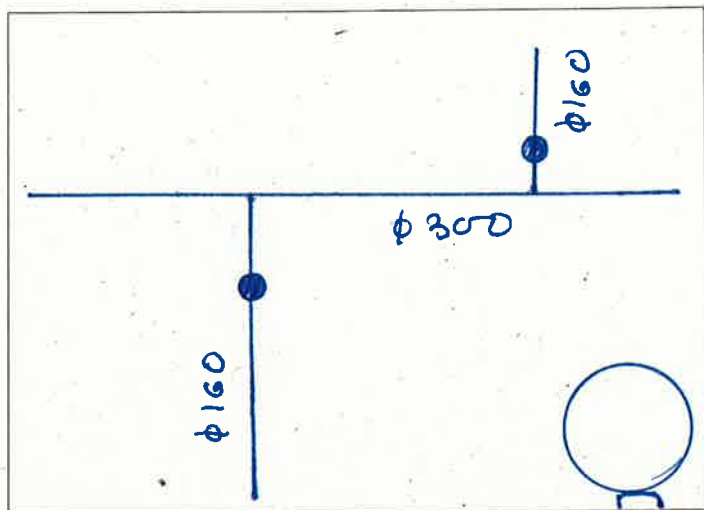
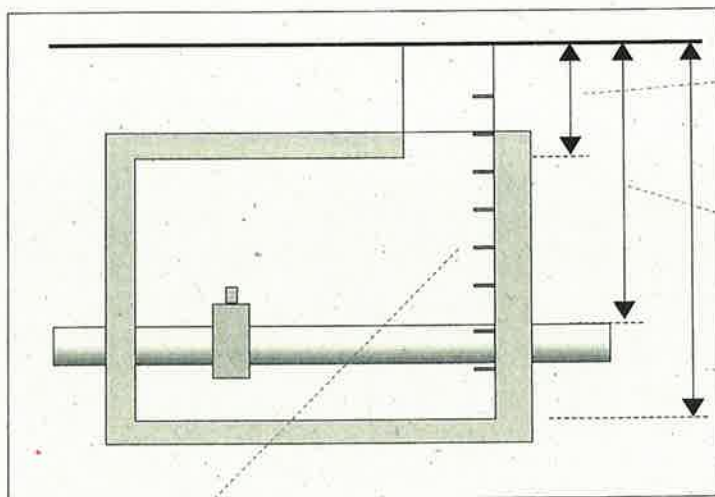
Nº orden-(según lista) **39** **5** MSLINK **6887**

**Valvulas de φ 150 compuesta nuevas**

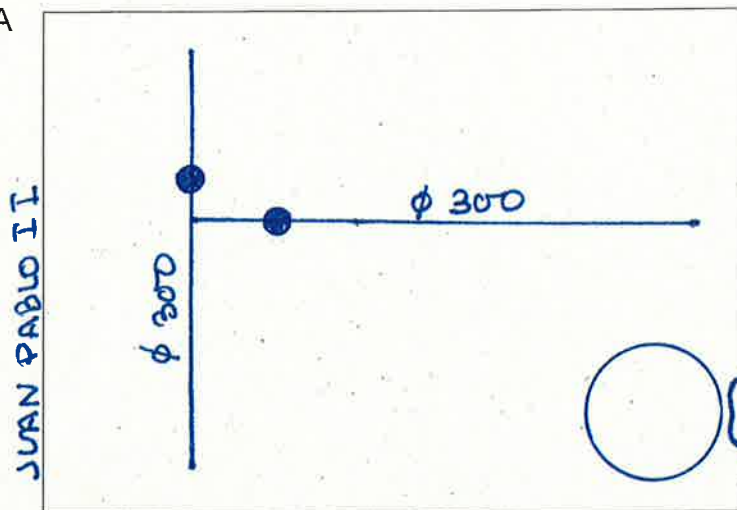
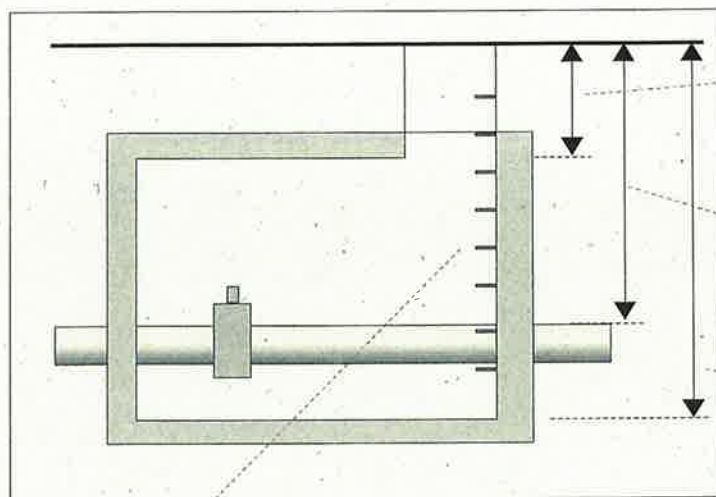
Nº orden-(según lista) **39** **1**MSLINK **7632**Fecha inspección **18/11/2014**UBICACIÓN DE ARQUETA **JUAN PABLO II CON SAINZ DE VARANDA**

**Valvulas de  $\phi$  300 Maniposa colocadas horizontales a la tubería (Perfecto para realizar fresado de trampillones)**

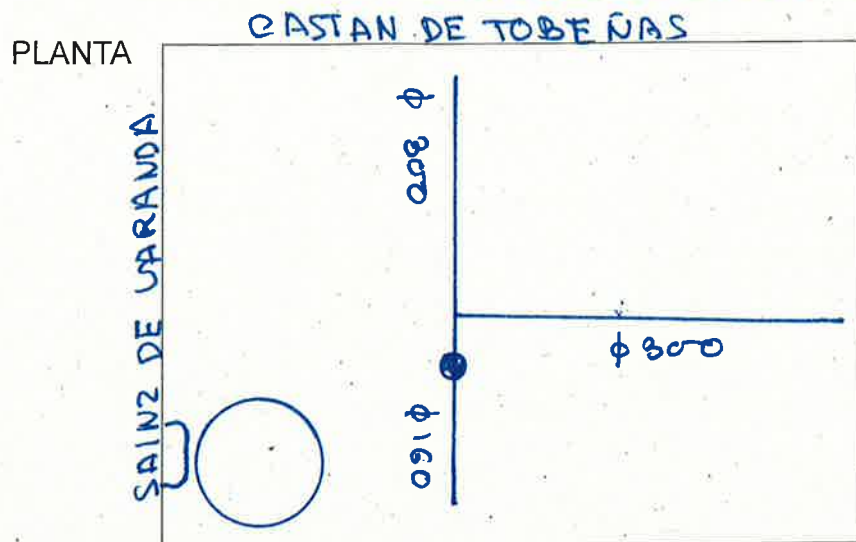
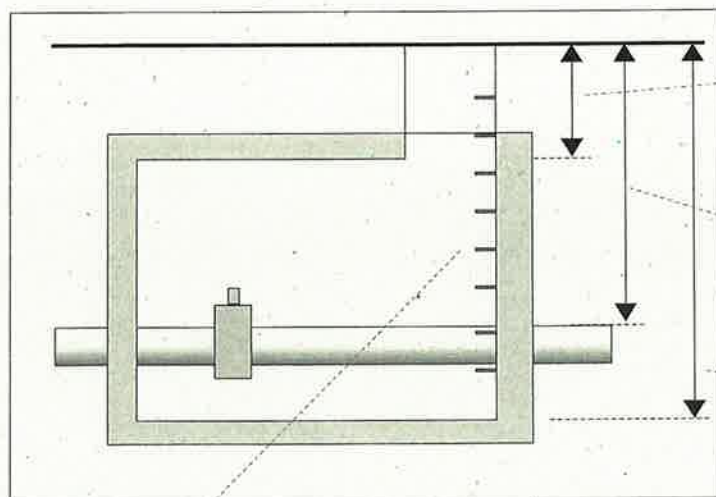
Nº orden-(según lista) **39** **3** MSLINK **7683**

**Valvula nueva de  $\phi$  150 compuesta**

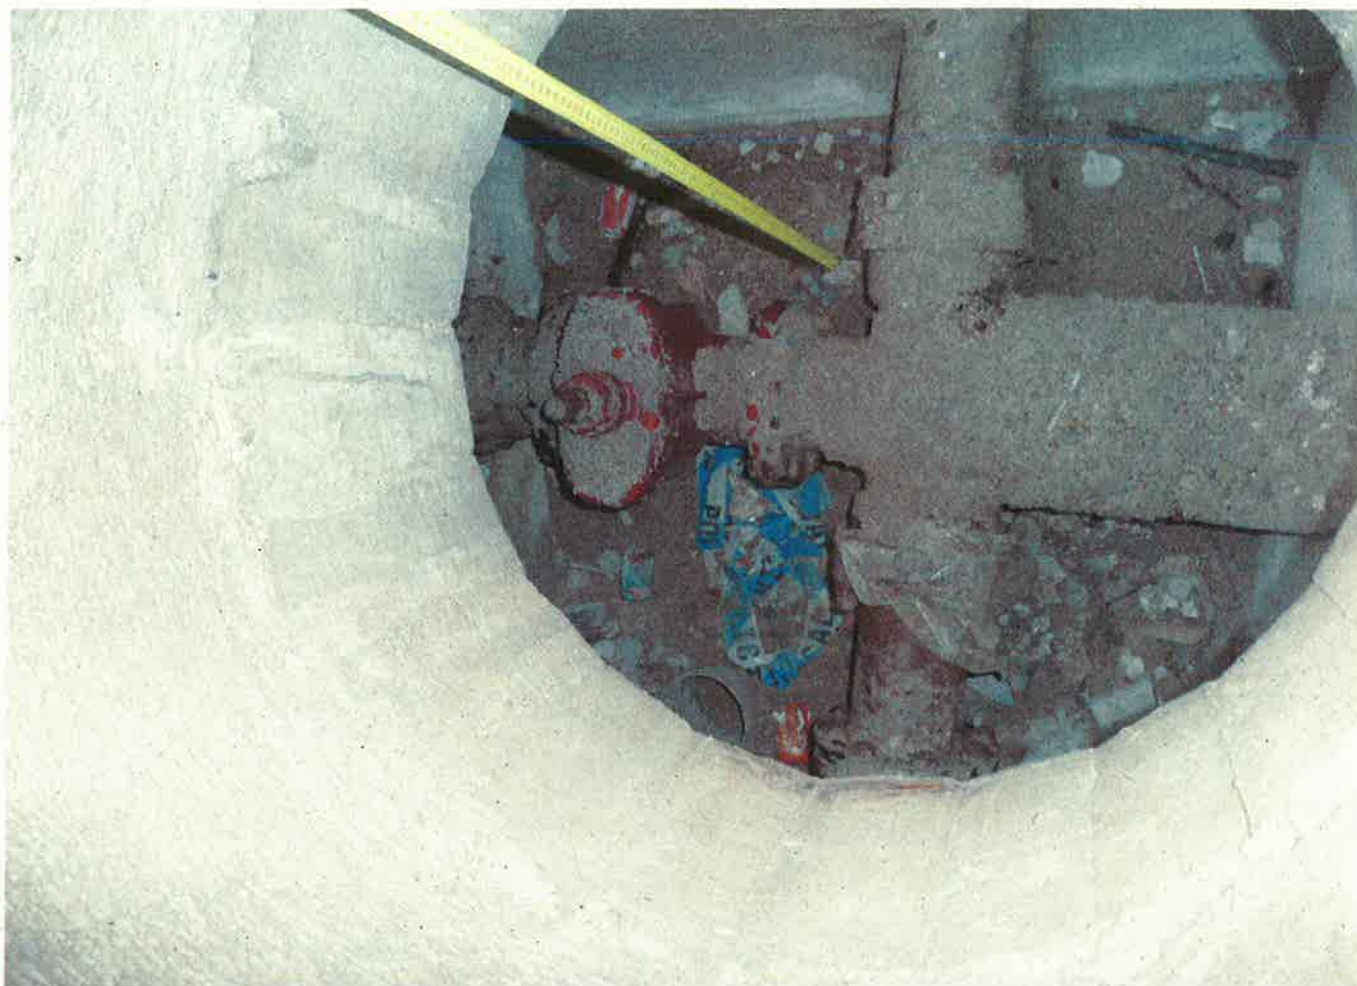
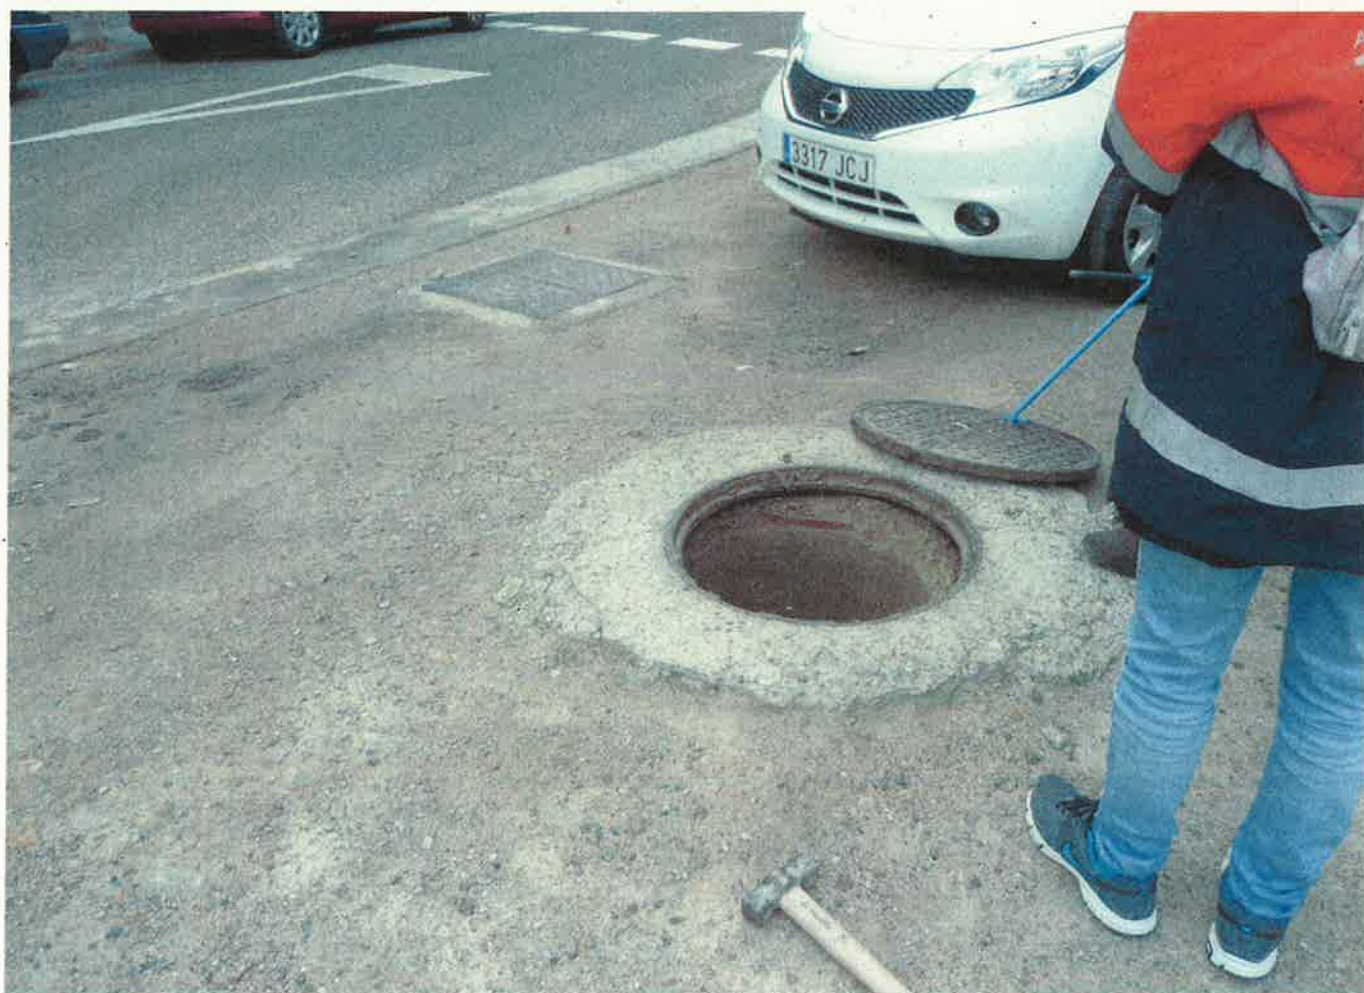
Nº orden-(según lista) **77**

TRAMPILLONES DE VÁLVULA E HIDRANTE EN CÁMARA  
OBSTRUIDOS

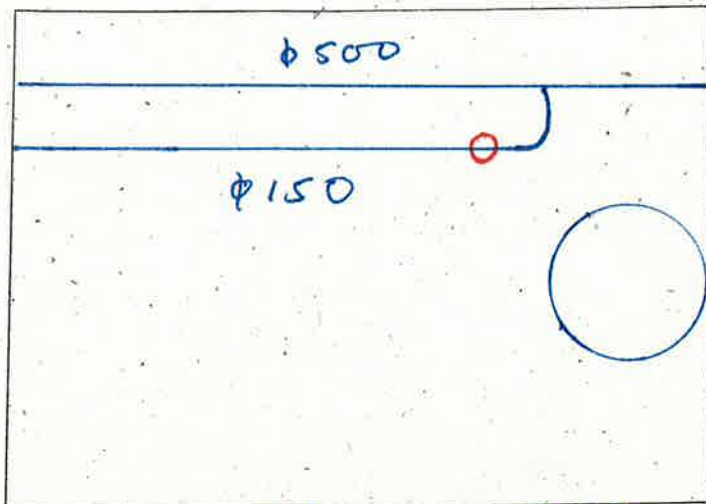
PLANTA

**HAN CAMBIADO LA VALVULA Y EL TRAMPILLON NO  
COINCIDE HAY QUE HACER UNO NUEVO**
