## MEMORIA VALORADA SUSTITUCIÓN VENTANALES

**SITUACIÓN:**  
Condes de Aragón, 5, Zaragoza.

**SOLICITANTE:**  
Zaragoza Deporte Municipal, S.A.

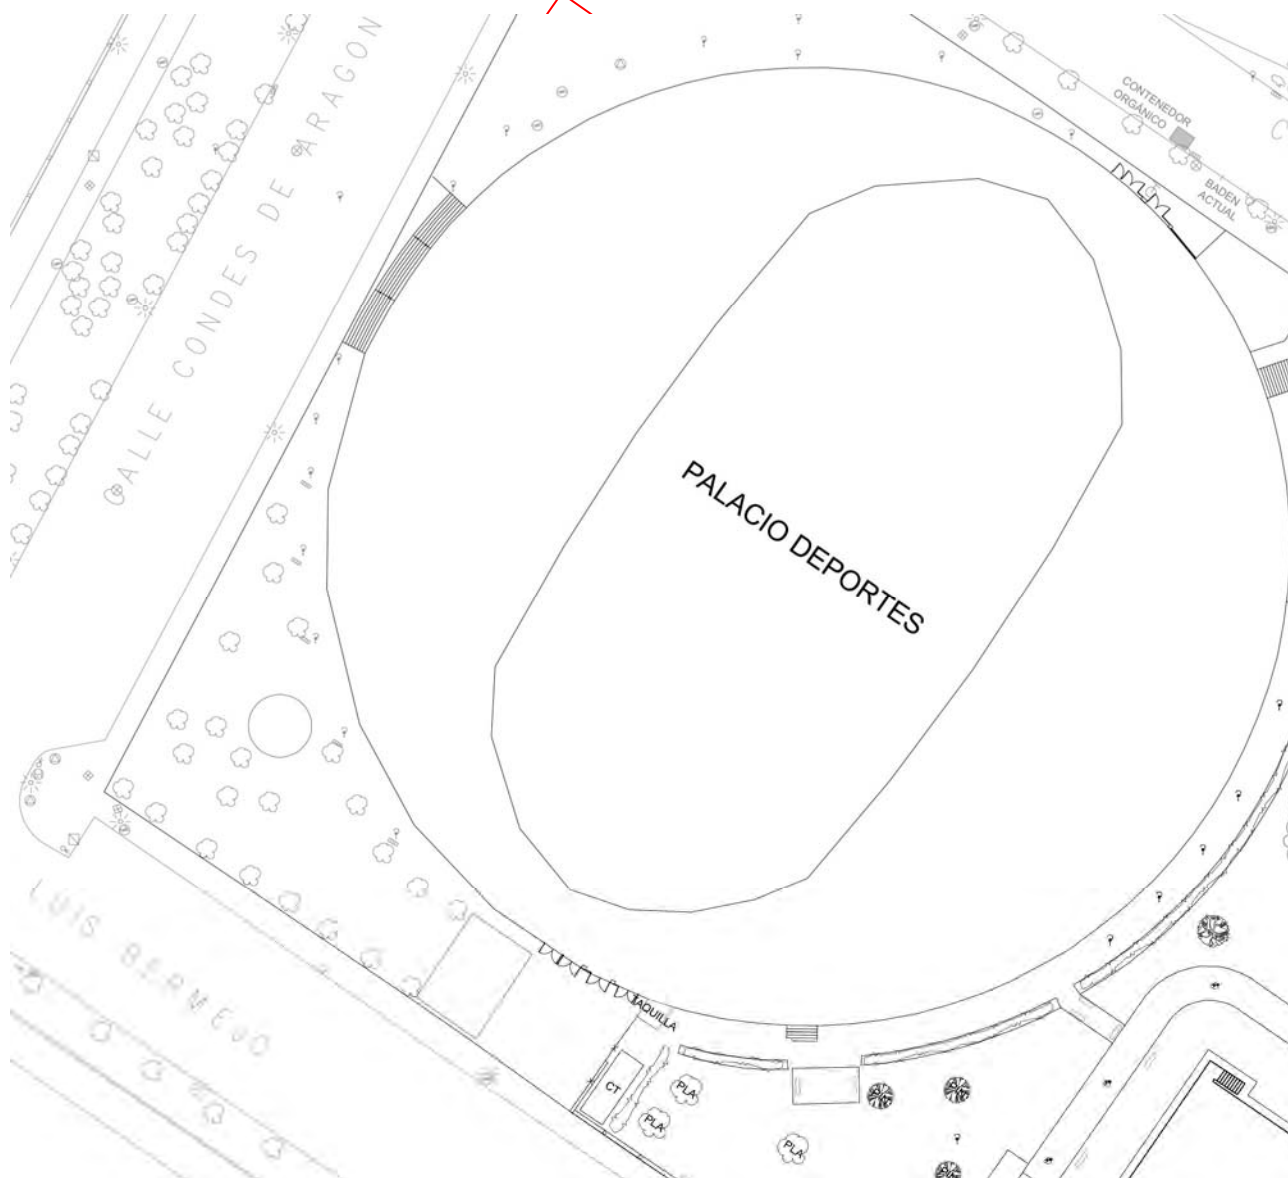
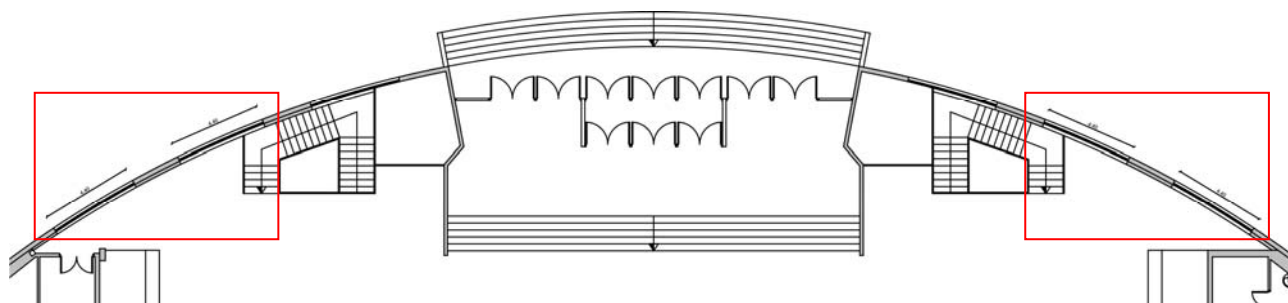
## 2. EMPLAZAMIENTO DE LOS VENTANALES

La intervención que se describe en esta memoria corresponde a la sustitución de 4 ventanales existentes en la fachada principal del palacio de deportes que el ayuntamiento de Zaragoza posee en la calle Condes de Aragón, 5 de Zaragoza.

El cerramiento de los huecos se realizaría mediante fábrica de bloque de termoarcilla de 14 cm. de espesor, guarnecida y enlucida en su cara interior, y revocada con mortero hidrófugo en su cara exterior. En esta última, se dispondrá un revestimiento de madera con cuerpo de baquelita de alta densidad, revestido con una chapa de madera natural tratada en su superficie a base de resinas sintéticas y un film exterior de PVDF, tipo ProdEX de la casa PRODEMA, anclado sobre rastreles de madera hidrofugada.
