# SITUACIÓN ACTUAL DEL ESTADIO DE FÚTBOL DE LA ROMAREDA

## DIRECCIÓN DE ARQUITECTURA

ARQUITECTO: RICARDO USÓN GARCÍA  
JUNIO / 2016

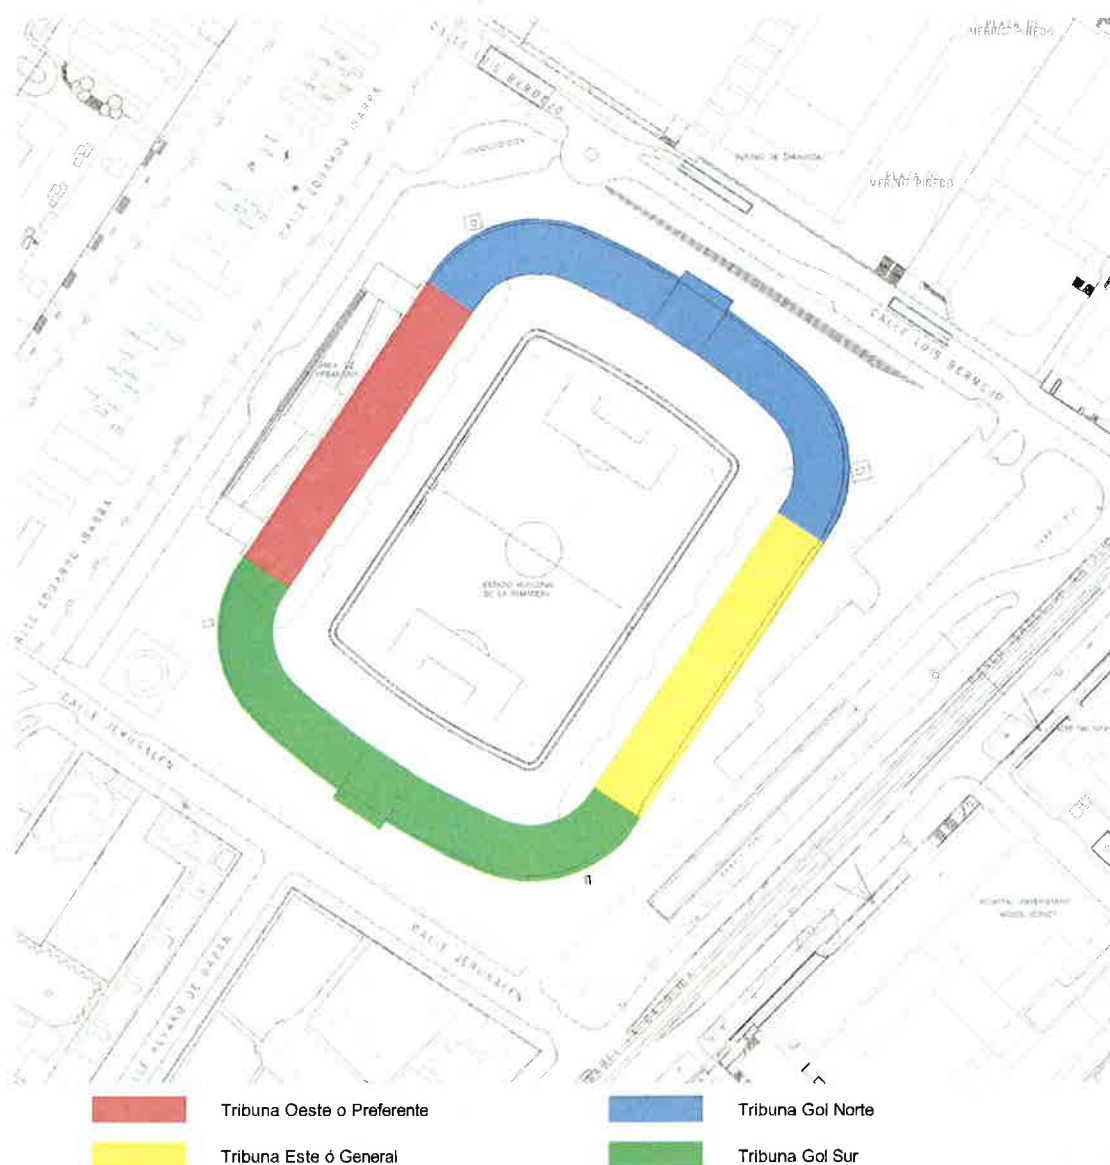
La primera fase, inicio de construcción del estadio, es de 1956, y corresponde a la empresa AGROMAN. En ella fue realizada una excavación para dejar el césped bajo cota calle y un anillo perimetral de gradas inferiores apoyadas sobre el terreno. Fue construida la grada intermedia y tribunas superiores de las zonas de PREFERENCIA y GENERAL, en los laterales del campo, mediante forjados y losetas apoyados en pórticos planos de hormigón armado y paredes de bloques de hormigón. En aquel momento únicamente fue construida la cubierta de la grada de PREFERENCIA, de tipo marquesina, con un vuelo de 16 m.

En la segunda fase, de 1975, fueron construidas las gradas intermedias, tribunas superiores y cubiertas de los llamados goles norte y sur.
