# CRITERIOS TÉCNICOS Y DE DISEÑO QUIOSCOS-BAR

## FASE II.

### LOTE 8

**UBICACIÓN:** Parque Pignatelli (Cerca Paseo Ruiseñores)

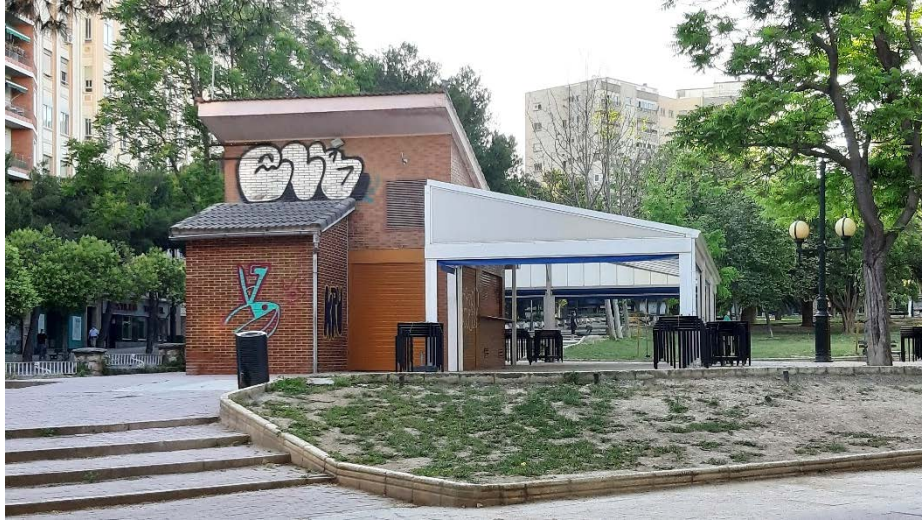
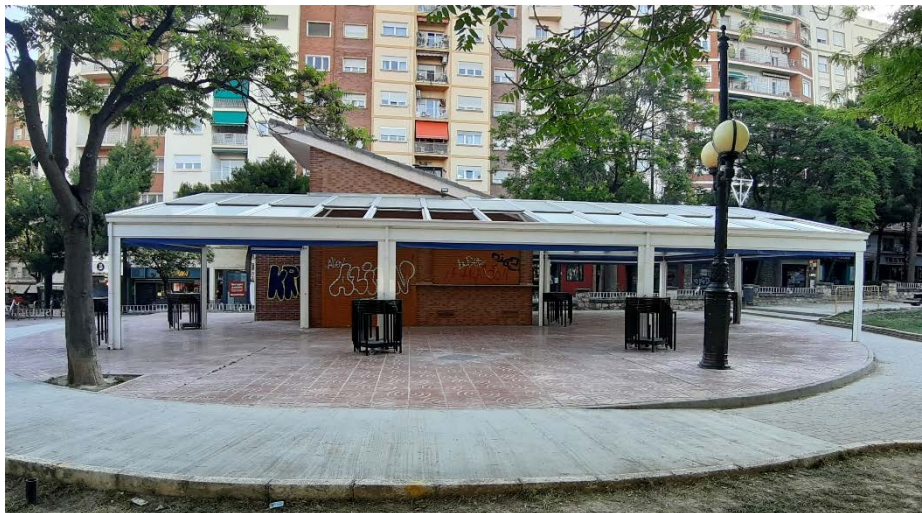
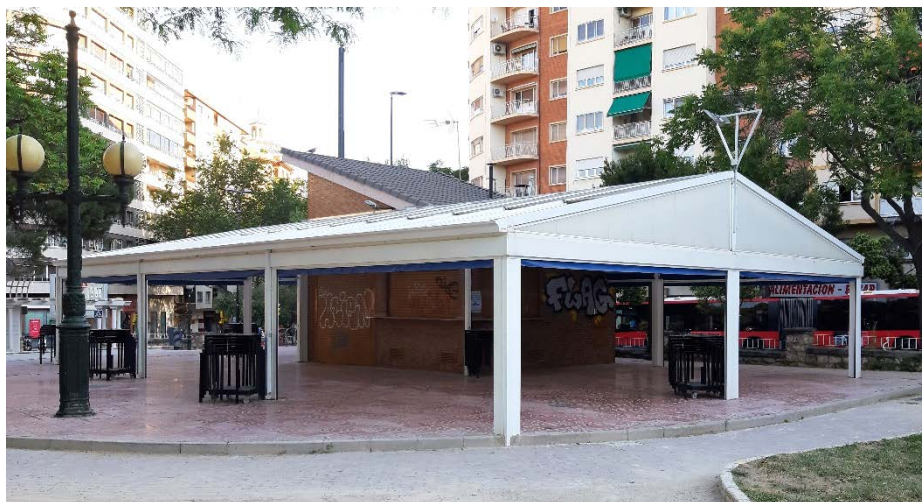
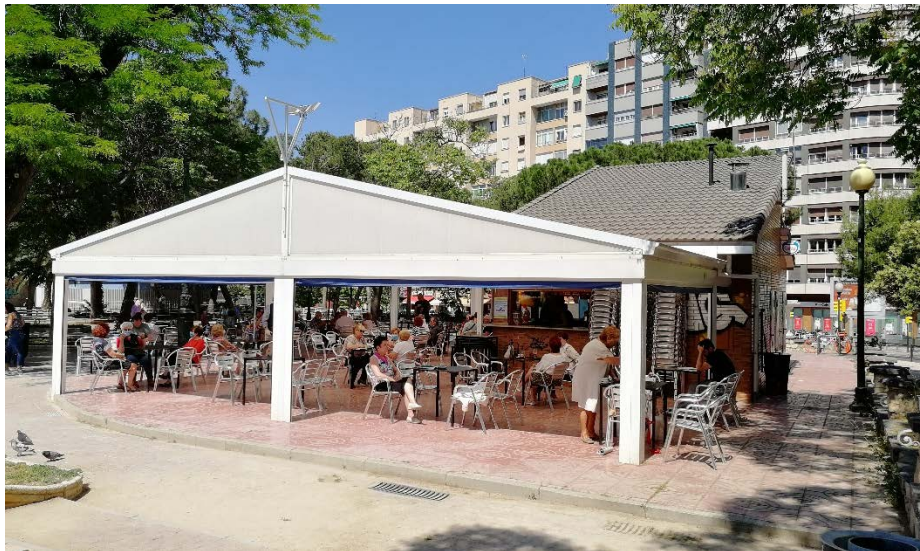
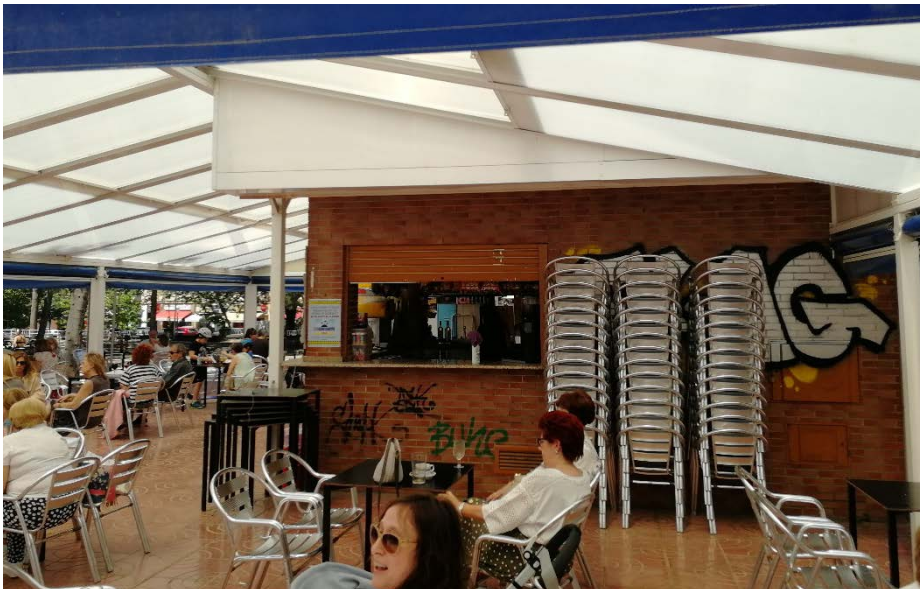
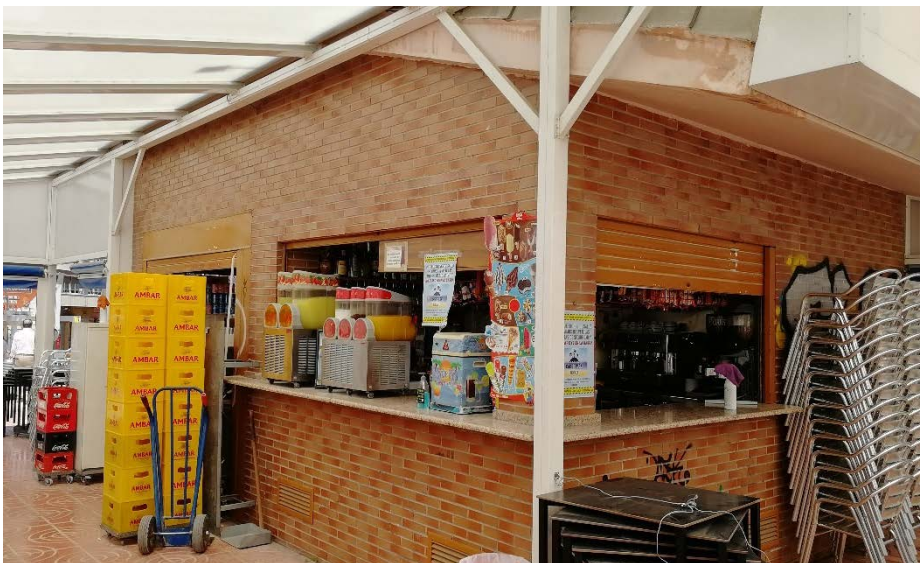
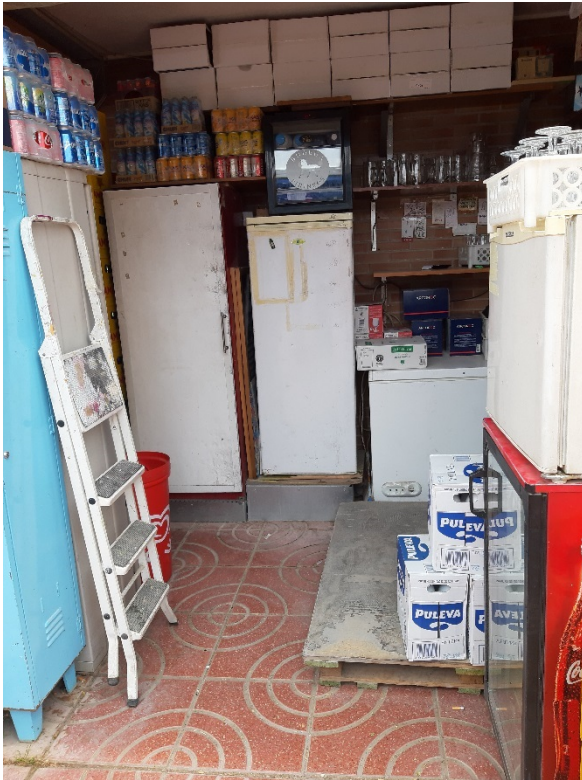
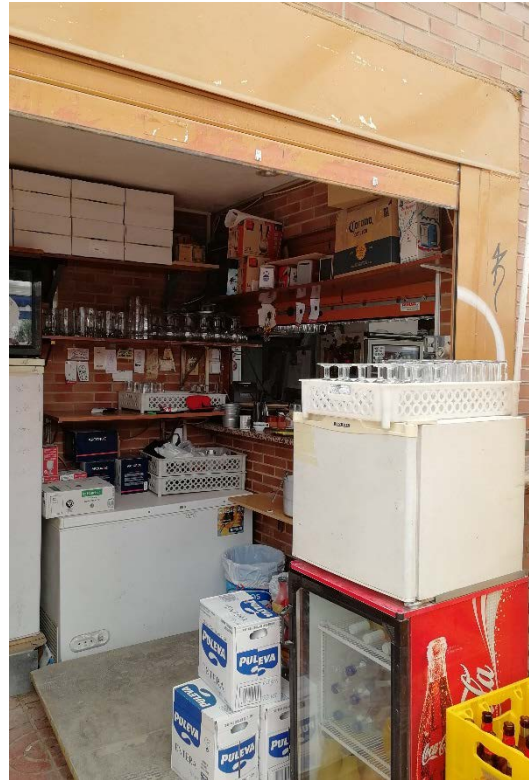
### Vistas exteriores

## 5. Fotografías del estado actual

Las cubiertas se encuentran en buen estado aparente, no apreciando humedad por filtración ni otros síntomas de degradación. No obstante, se deberá proceder a su limpieza y revisión asegurando su estanqueidad.

Los cerramientos exteriores de ladrillo caravista no presentan fisuras o grietas, presentan pintadas de grafitis.

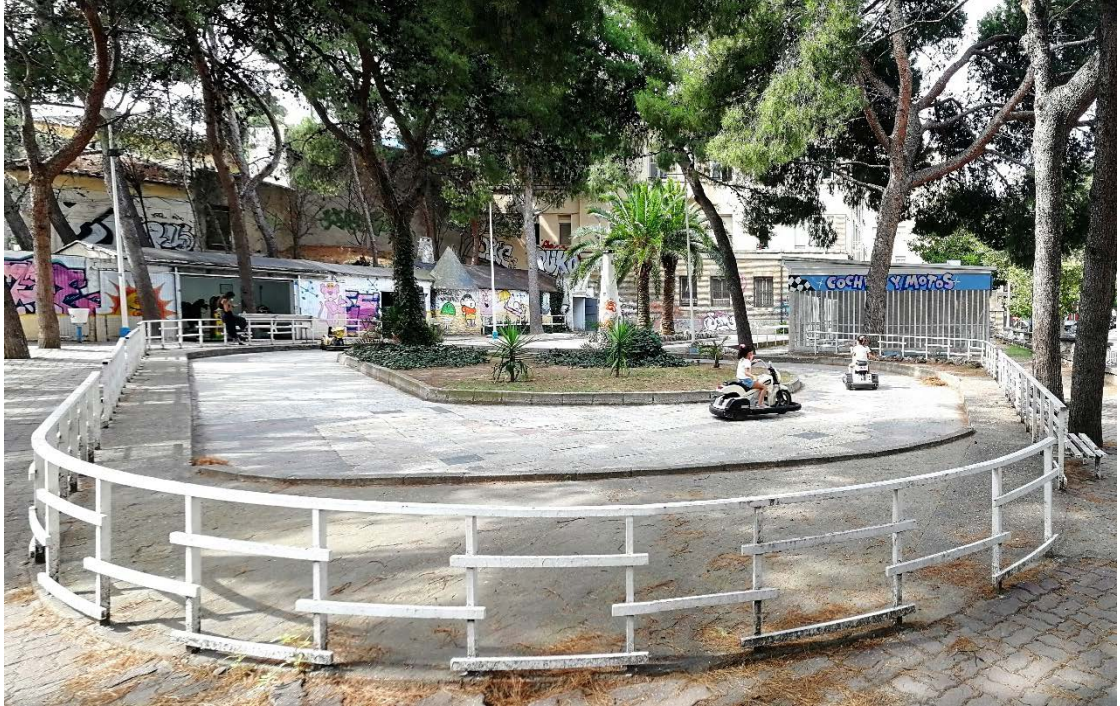
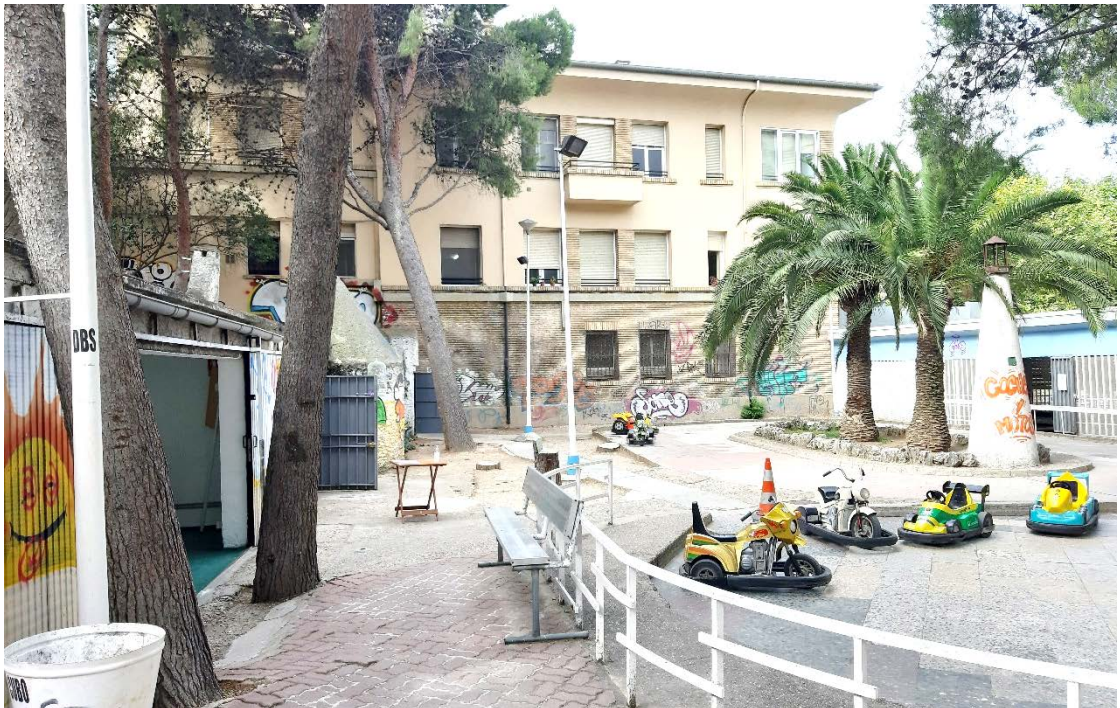
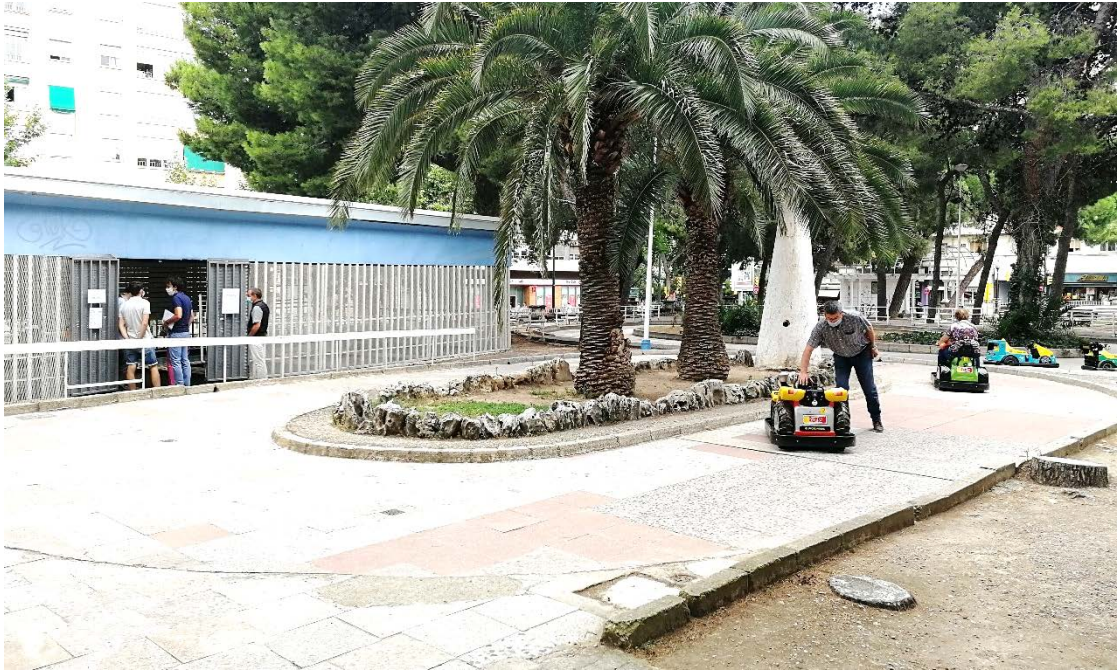
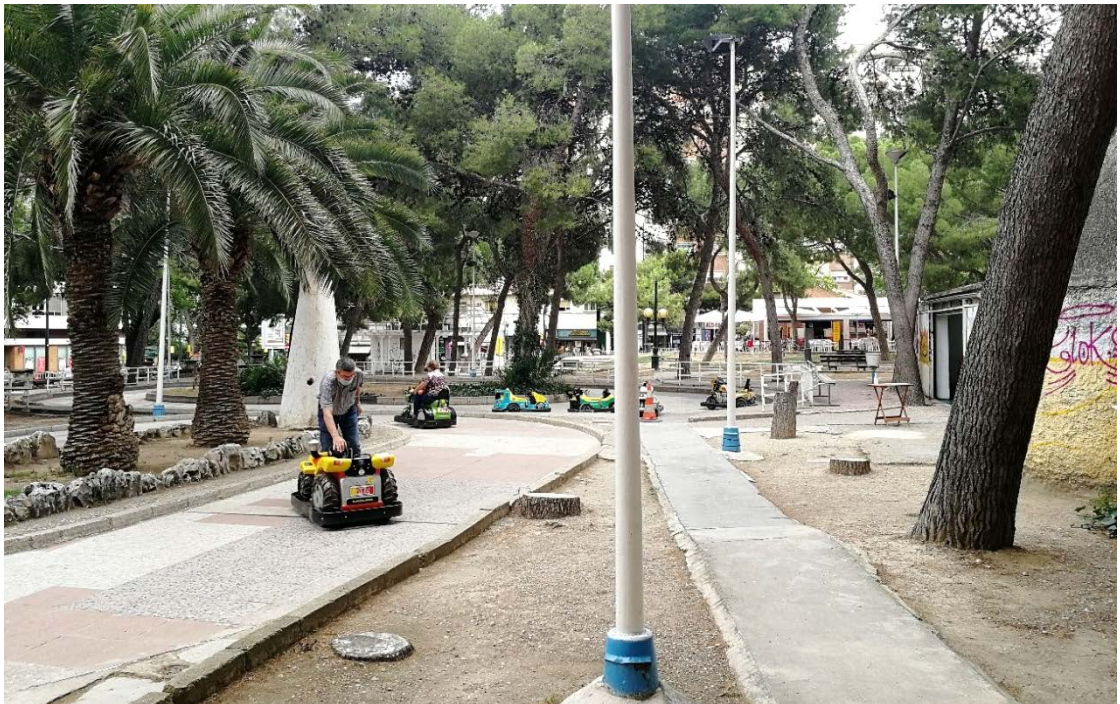
### Vistas exteriores

## 5. Fotografías del estado actual

En la zona exterior coexisten una amalgama de pavimentos sin orden y a distintos niveles. Existen zonas de tierra con tocones de árboles cortados y caminos de pavimento de hormigón deterioradas, también zonas pavimentadas conforme a las baldosas tipo del parque.
